RESTAURAÇÃO DO CONJUNTO ARQUITETÔNICO
GRUPO ESCOLAR DR. LOPES CHAVES – TAUBATÉ/SP

Taubaté
2018

Trabalho de Graduação apresentado ao curso de Arquitetura e Urbanismo, Departamento de Arquitetura, da Universidade de Taubaté, elaborado sob orientação da Profa. Dra. Maria Dolores Alves Cocco.

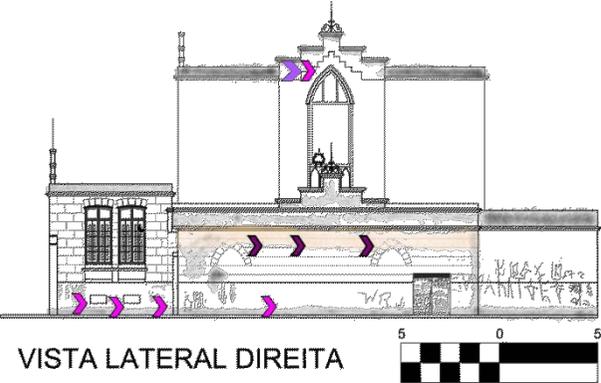
<table><tr> <th colspan="3">Tabela de Patologia</th> <th>Tabela de Restauro:</th> </tr><tr> <td style="vertical-align: top;">Levantamento:</td> <td colspan="3" style="text-align: center;">  <p>VISTA LATERAL DIREITA</p> </td> </tr></table>

Tabela de Patologia			Tabela de Restauro:	Tipo:	Item:	Material:		Sujidade		Pisos de madeira/ cimento e revestimento	Limpeza e ação de proteção	Infiltração		Parede de tijolos	Tratamento e reestabilização	Mofo		Parede de tijolos	Tratamento e reestabilização	Destacamento de pintura		Parede de tijolos	Restituição	Destacamento de argamassa		Parede de tijolos	Restituição	Destacamento de reboco		Parede de tijolos	Restituição	Lacuna		Piso de madeira e louça	Restituição	Pichação		Paredes internas e externas	Restituição	Fiação exposta		Parede de tijolos	Isolamento																	<p>Etapas projetuais necessárias: Limpeza e ação de proteção dos pisos de madeira , cimento e revestimento; Tratamento e reestabilização das paredes de tijolos, pisos de cimento e base das paredes externas; Restituição das paredes de tijolos externas; Isolamento da fiação exposta.</p>				Levantamento:

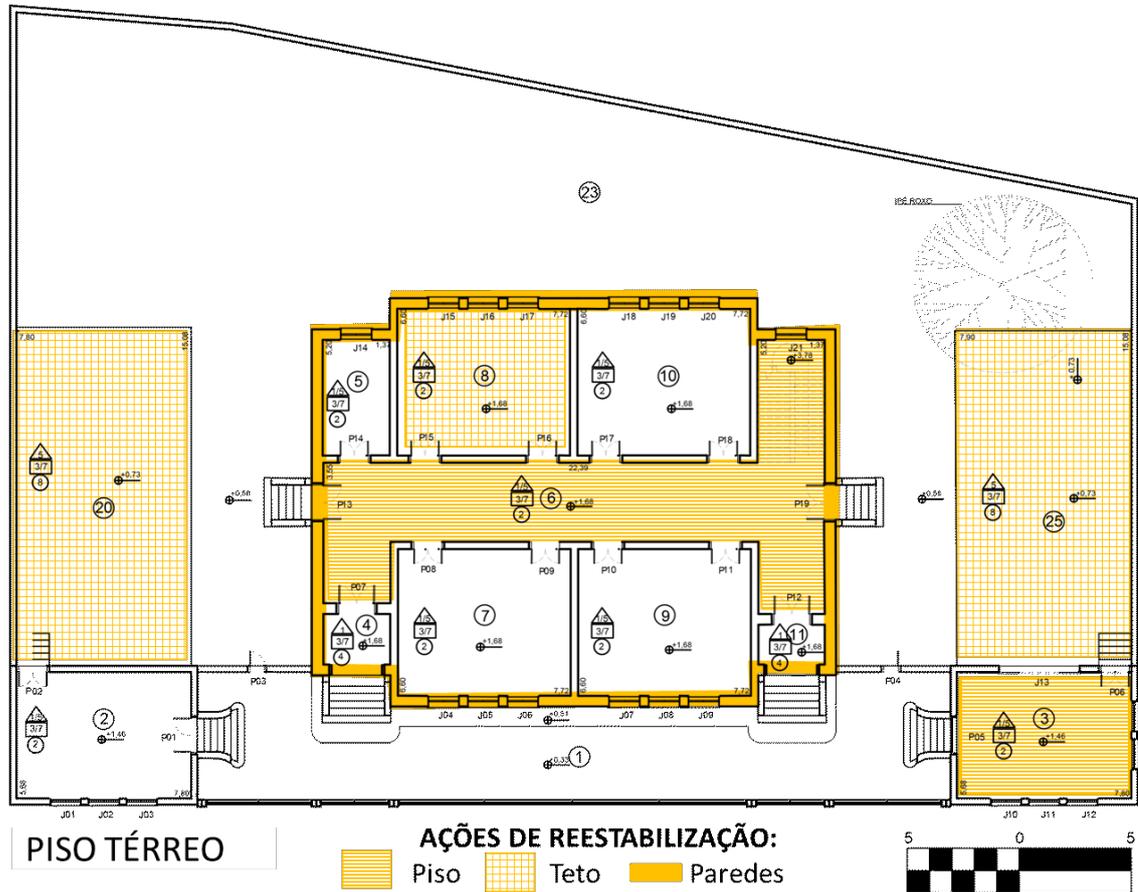
Figura 45: Planta de reestabilização, piso térreo.

Foram discriminadas como áreas com necessidade de reestabilização no piso térreo, as paredes de tijolos e teto que apresentavam sinais de infiltração e mofo, assim como destacamento do forro e madeiramento do piso aonde se encontrava instável.

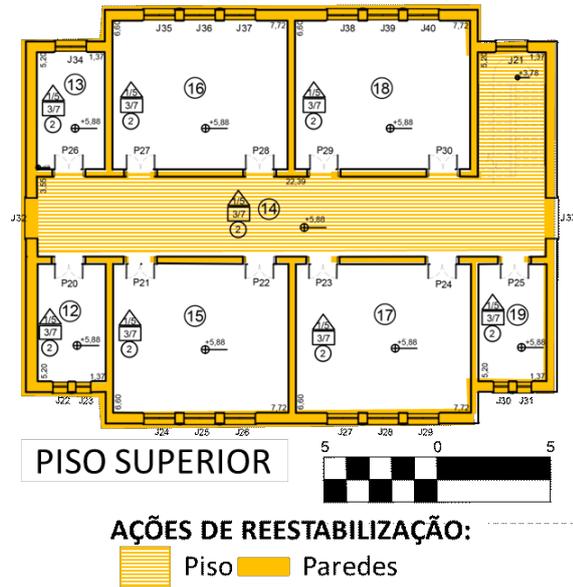
Figura 46: Planta de reestabilização, piso superior.

Observou-se no piso superior maiores índices de infiltração e mofo nas paredes e maior instabilidade no madeiramento do corredor em relação às análises efetuadas no piso térreo.

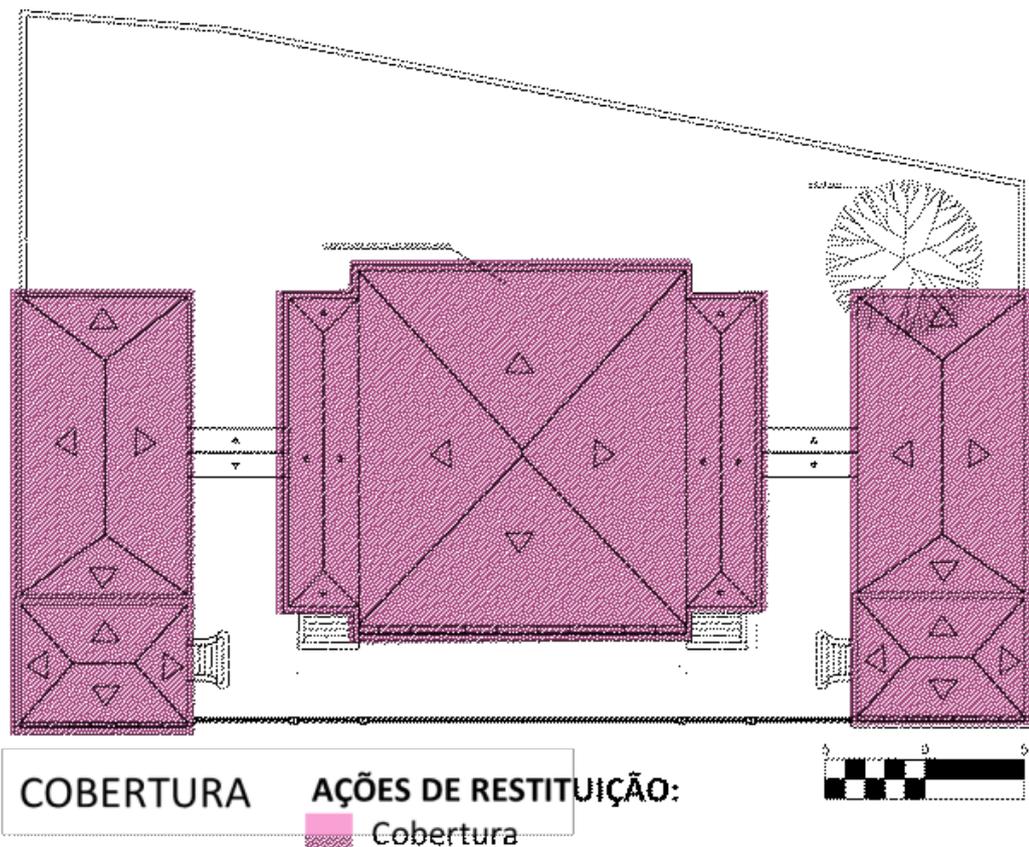
Figura 49: Planta de restituição, cobertura.

De acordo com as análises de deterioração apresentadas anteriormente, evidencia-se também a necessidade de ações de restituição nas coberturas dos blocos principais e pátios laterais.

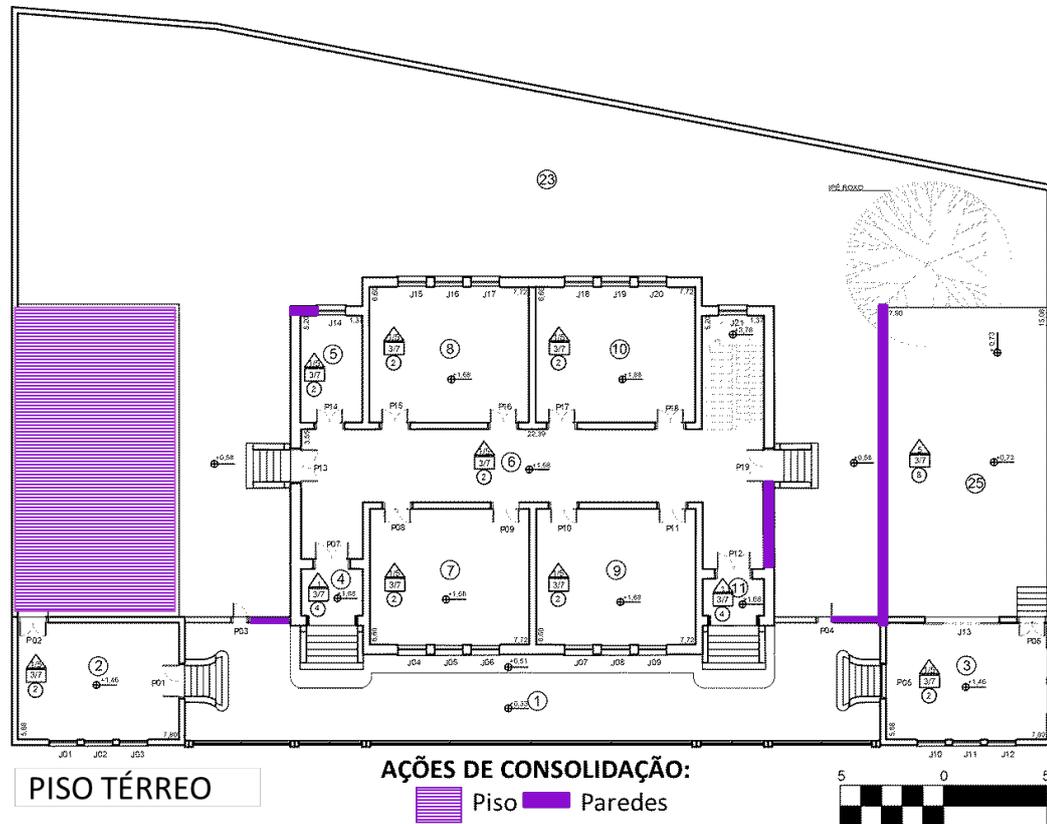
Figura 50: Planta de consolidação, piso térreo.

As ações de consolidação no piso térreo constituem-se pelo piso do pátio lateral esquerdo e paredes que apresentam fissuras e trincas.
