FADIGA MECÂNICA EM HELICÓPTEROS:
Estudo de caso do acidente com a aeronave H225 LN-OJF

Taubaté - SP
2018

Trabalho de Graduação apresentado para obtenção do Certificado de Graduação do curso de Engenharia Mecânica do Departamento de Engenharia Mecânica da Universidade de Taubaté.

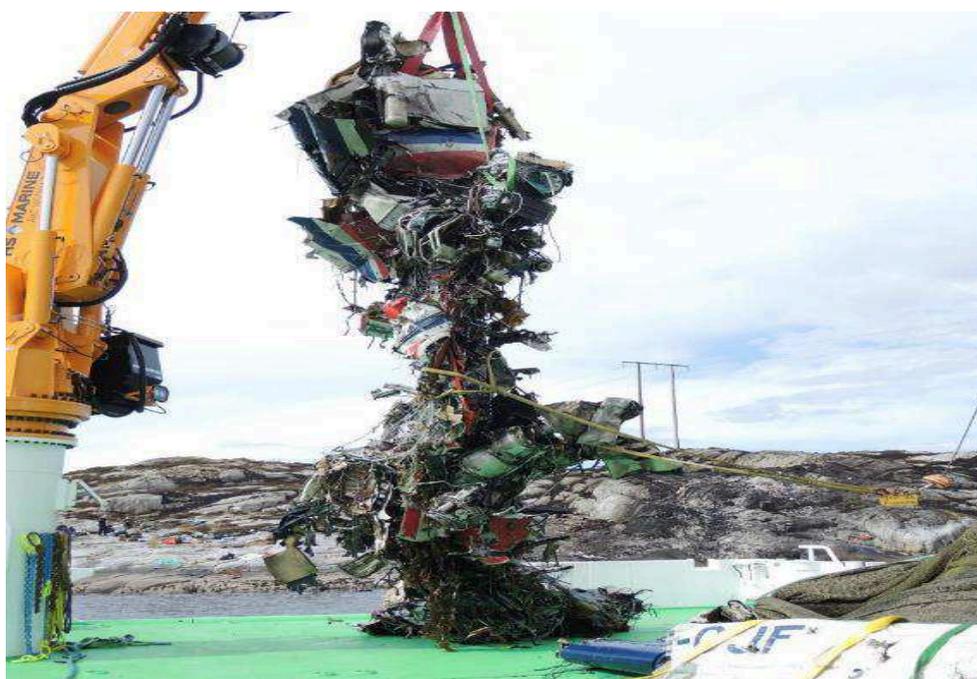
Figura 6 - Destroços da Aeronave H225 LN-OJF

Com base no relatório preliminar do acidente emitido pela AIBN (*Accident Investigation Board Norway*) o acidente ocorreu na costa da Noruega enquanto a aeronave retornava de uma base de petróleo em auto mar. Enquanto a mesma se

encontrava a 2000 pés de altitude, aproximadamente 660 metros, o rotor principal da mesma veio a se desprender completamente da caixa de transmissão principal fazendo a aeronave cair em uma pequena ilha próxima a costa do país.

A primeira hipótese para que houvesse ocorrido o acidente foi que umas das três barras de suspensão da aeronave, item que garante à fixação do conjunto cabeça mastro do rotor principal fixo a estrutura da aeronave, tivesse sido mal prendido pelos técnicos de manutenção, fato este que justificaria o desprendimento do rotor principal. Porém descartada após a recuperação da peça por mergulhadores. Mesmo a aeronave sendo uma das mais modernas fabricadas, tendo vários sistemas de proteção, como os detectores magnéticos, que detectam partículas metálicas que venham a se desprender de algum componente, mais o sistema de monitoramento de saúde *HUMS (Health and Usage Monitoring System)*, que possui diversos sensores espalhados por toda aeronave, a mesma não conseguiu detectar esta anomalia a tempo. A seguir será demonstrada na Figura 6 os destroços da aeronave recuperados pela investigação com o objetivo de tentar entender as reais causas que levaram a ocorrência do acidente.

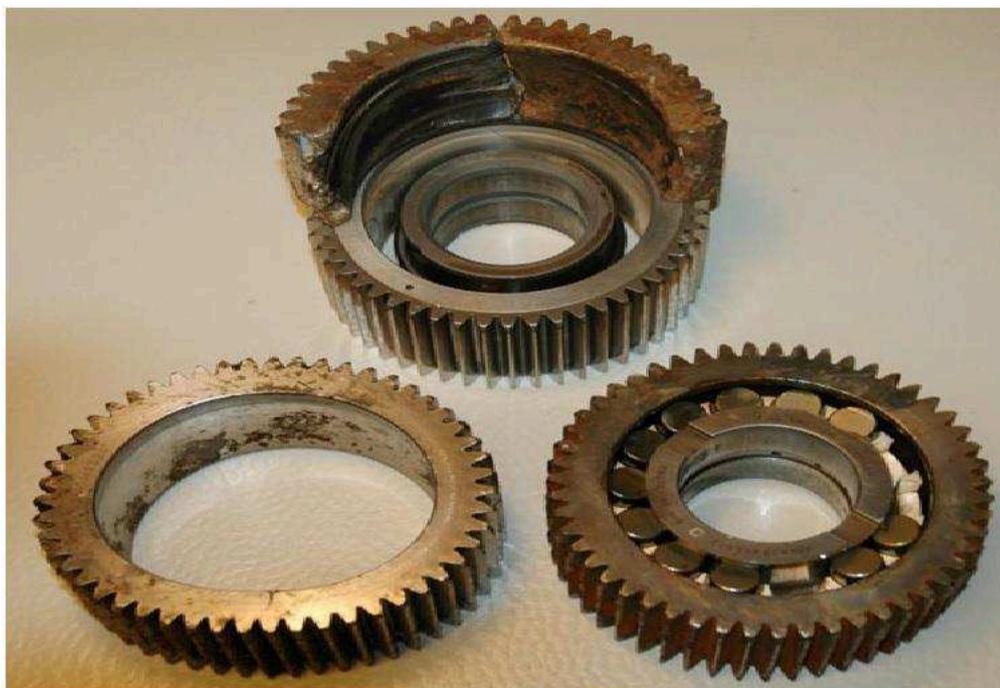
Figura 4 - Engrenagem da aeronave H225 rompida por fadiga mecânica

É provável que a falha tenha sido iniciada por detritos presos no rolamento e arranhando um ou mais rolos. Isso provavelmente causou uma banda de endurecimento do trabalho local e uma micro-corrosão. Não se sabe ao certo o que originou a iniciação da trinca no acidente com a aeronave *H225 LN-OJF*, porém foi observado que a trinca originou-se em uma das oito engrenagens da caixa de transmissão principal, devido detritos que presos no rolamento arranhou a pista interna e causou uma descamação onde havia uma sobrecarga de tensão.

A seguir na Figura 11 é possível ver a engrenagem que veio a se partir em voo, causando o acidente aéreo.

Segundo o relatório a engrenagem era feita de aço 16NCD13 cementado (adição de carbono em sua superfície) para garantir melhor dureza, resistência superficial e, conseqüentemente resistência a fadiga.
