UNIVERSIDADE DE TAUBATÉ
JOÃO PEDRO SILVA MULLER DE OLIVEIRA

**BOIENG 737 MAX: UMA BREVE ANÁLISE SOBRE
OS ACIDENTES OCORRIDOS**

Trabalho de Graduação apresentado para obtenção do Certificado de Graduação do curso de Engenharia Aeronáutica do Departamento de Engenharia Mecânica da Universidade de Taubaté.

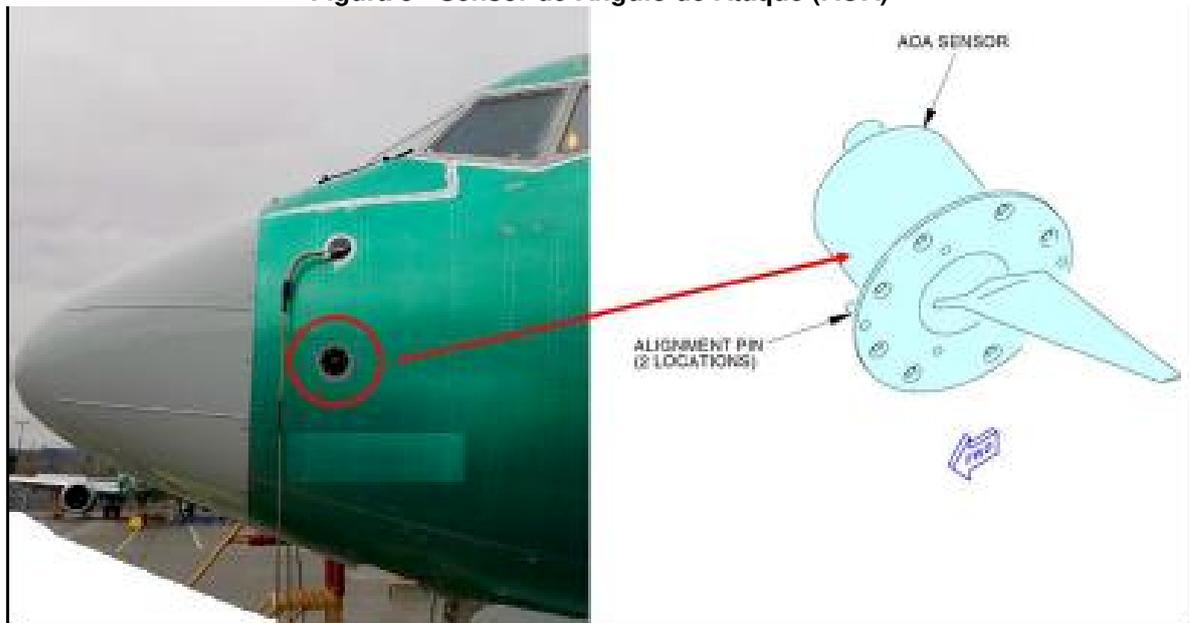
Figura 3 - Sensor de Ângulo de Ataque (AOA)

Segundo o que consta no relatório, os acontecimentos que antecederam o voo acidental seguem, em 26 de outubro de 2018, ocorreu indicações de alerta nos parâmetros de velocidade altímetro na tela principal de voo do capitão em um voo de Tianjin, na China, para Manado, na Indonésia. Após a recorrência destes problemas, o sensor do ângulo de ataque (AOA) esquerdo foi substituído em Denpasar em 28 de outubro de 2018. O sensor esquerdo instalado tinha uma defasagem de 21° que não foi detectada durante o teste de instalação em Denpasar.

A errônea instalação do sensor resultou em diferentes indicações durante o voo de Denpasar para Jacarta, incluindo discordância nas velocidades indicadas (*IAS DISAGREE*), discordância nas altitudes indicadas (*ALT DISAGREE*), discordância nas pressões diferenciais (*FEEL DIFF PRESS*), ativações do Sistema de Aumento de Características de Manobra (MCAS) e a ativação do sistema de trepidação de manche (*STICK SHAKER*) da coluna de controle esquerdo durante todo o voo.

O Manual de Manutenção de Componentes (CMM) do fornecedor para o sensor de AOA foi revisado para incluir uma verificação final independente a fim de garantir que o reparo não tenha ficado com alguma tendência de leitura. Para garantir que os dois sensores de cada avião estejam funcionando adequadamente no retorno ao serviço, os operadores devem realizar testes de seus sistemas em cada avião antes de seu retorno ao serviço. Este teste utiliza um acessório para posicionar a palheta do sensor e verificar se a leitura fornecida por cada um é precisa. (FAA, p.21 2020)

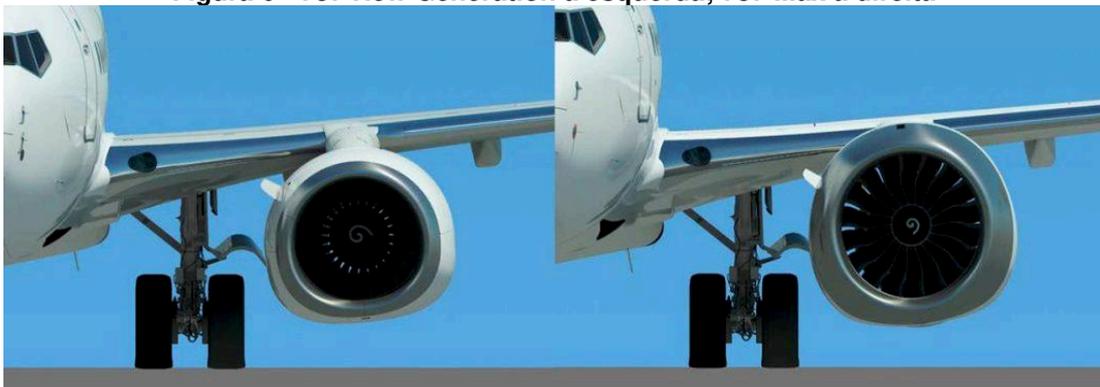
Figura 6 - 737 New Generation à esquerda; 737 Max à direita

Esse sistema é o *Maneuvering Characteristics Augmentation System* (MCAS). Há uma razão curiosa para ele ter sido instalado: os motores LEAP-1B. Eles são mais eficientes que os motores da linha 737 New Generation, mas também maiores. Para deixá-los praticamente na mesma altura em relação ao solo que na geração anterior, a Boeing colocou ambos em uma posição mais à frente e que ao mesmo tempo cobre parte da borda das asas. Veja o comparativo:

O problema é que esse posicionamento pode desestabilizar a aeronave mais facilmente. Tudo fica bem quando o avião opera em ângulos de ataque normais

(normalmente, entre 3º e 5º), mas pode haver problemas de estabilidade se a inclinação atingir um nível crítico (14º ou mais).

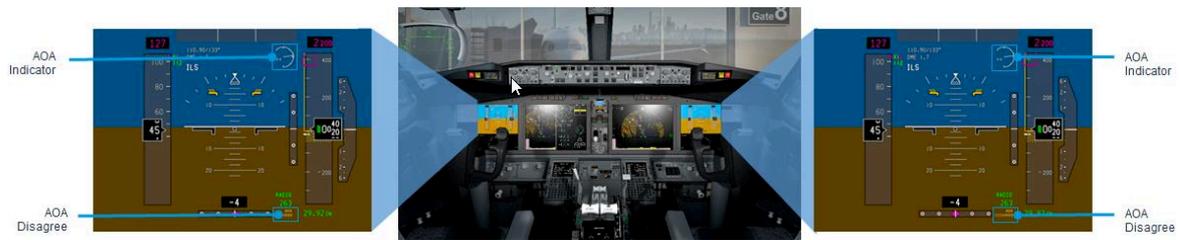
Figura 7 - Indicadores de AOA e AOA Disagree

Os requisitos para o alerta de *AOA DISAGREE* foram continuados do Boeing 737 NG para o Boeing 737-8 (MAX), entretanto, em 2017 vários meses após o início das entregas do novo modelo, o fabricante identificou que o software do sistema de exibição do MAX não implementava corretamente os requisitos de alerta. Tal como acontece com o NG, os requisitos do sistema de exibição exigiam a ativação do alerta como um recurso padrão em todas as aeronaves.

O software entregue à Boeing, no entanto, vinculou o alerta de *AOA DISAGREE* ao indicador de posição de AOA, que é um recurso opcional na nova série. Dessa forma, o software aciona o alerta somente se uma companhia aérea optasse pelo indicador de AOA. No momento do acidente, a Boeing informou que o indicador de AOA havia sido selecionado por aproximadamente 20% das companhias aéreas.

A Lion Air e a Ethiopian Airlines não selecionaram o recurso opcional do indicador de AOA no PFD de suas aeronaves 737-8. Como resultado, o alerta não apareceu nas aeronaves PK-LQP e ET-AVJ, embora tenham sido propício para as condições dos eventos. (FAA,2020)

O fabricante então revisou a implementação da mensagem de alerta AOA DISAGREE atingindo assim a intenção do projeto original de ser padrão em todas as aeronaves da série. (FAA, p.21 2020)

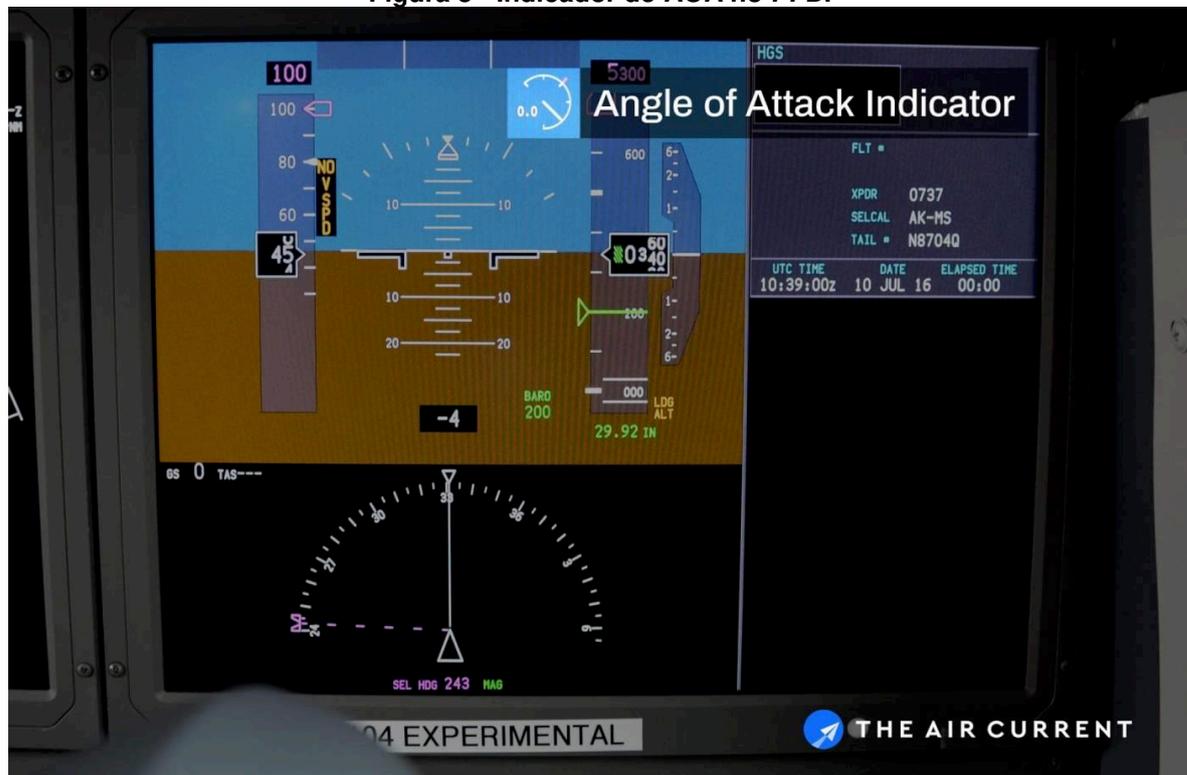
Figura 8 - Indicador de AOA no PFD.

O primeiro ponto foi o uso de sensores de um único Ângulo de Ataque (AOA), e os dados errôneos advindo de um único sensor ativando assim o MCAS e por sua vez causando compensações do estabilizador horizontal com o nariz para baixo.

Para isso o fabricante atualizou o software do computador do controle de voo (FCC) com o objetivo de eliminar a dependência do MCAS em um único sinal atrelado ao AOA, para que então seja usada ambas as entradas dos sensores e alterando as leis de controle de voo para proteger contra a ativação inadvertida do MCAS dada em função de um sensor cuja leitura foi errônea.

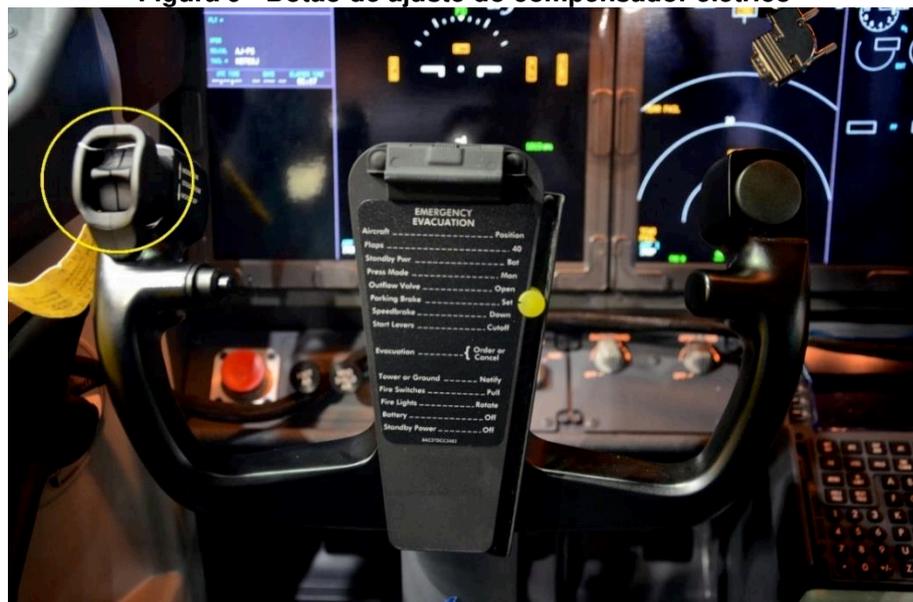
Figura 9 - Botão de ajuste do compensador elétrico

O *reset* do sistema MCAS resultava em seus comandos repetitivos, ou seja, quando havia valores discrepantes e errôneos do sensor de AOA, a lei de controle do MCAS interpretava que o momento em que o piloto liberava o interruptor do compensador elétrico do profundor, era quando o sistema necessitava de uma reinicialização.

Uma vez reiniciado, o sistema MCAS emitia outro comando de compensação do estabilizador do nariz para baixo do avião após cinco segundos. Este cenário se repetia cada vez que o MCAS dava um comando e o piloto outro comando de compensação elétrica de qualquer duração e liberava o interruptor de compensação, entrando em um constante conflito direto com a lógica do sistema.

Sendo assim a Boeing alterou as leis de controle de voo para garantir que o MCAS não comande movimentos repetidos do estabilizador horizontal. As leis revisadas de controle de voo agora permitem apenas uma ativação do MCAS por evento detectado de alto valores de AOA. Qualquer ativação subsequente do MCAS só seria possível após o avião retornar ao estado de baixos AOA. (FAA, p.20 2020)

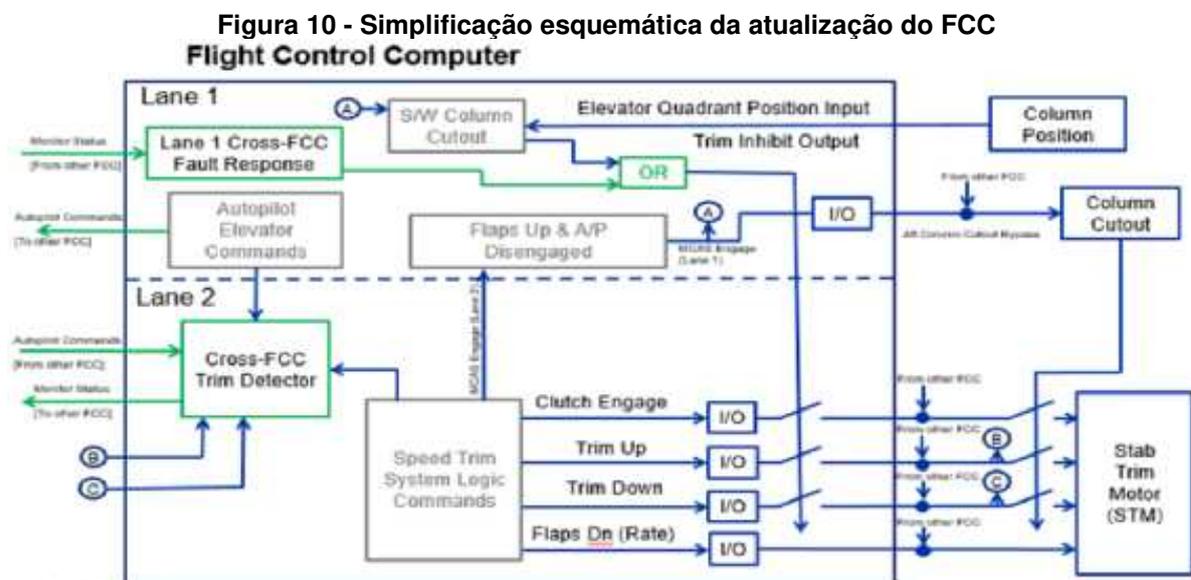
Uma abrangente revisão da análise do sistema integrado de segurança (SSA) do MCAS pela Boeing e a autoridade aeronáutica americana, o FAA, identificou uma condição de falha remota e extremamente do FCC que requereu uma imediata intervenção do piloto para garantir a continuação segura do voo assim como seu pouso.

Sendo assim foi implementado um duplo processo no cruzamento de informação entre o FCC e sistema de compensador elétrico que pode detectar e desligar com eficácia comandos errôneos do estabilizador dos FCCs. Isso garante com que a segurança contínua do voo para esse tipo de falha não dependa do tempo de reação do piloto. (FAA, p.21 2020)
