UNIVERSIDADE DE TAUBATÉ
Admilson Clayton Barbosa

CONTENÇÃO DE PROCESSOS EROSIVOS
RESULTANTES DE ACIDENTE AMBIENTAL NA
SERRA DA MANTIQUEIRA, SP

Dissertação Apresentada para obtenção
do Título de Mestre pelo Programa de
Pós-Graduação em Ciências Ambientais
do Departamento de Ciências Agrárias da
Universidade de Taubaté.

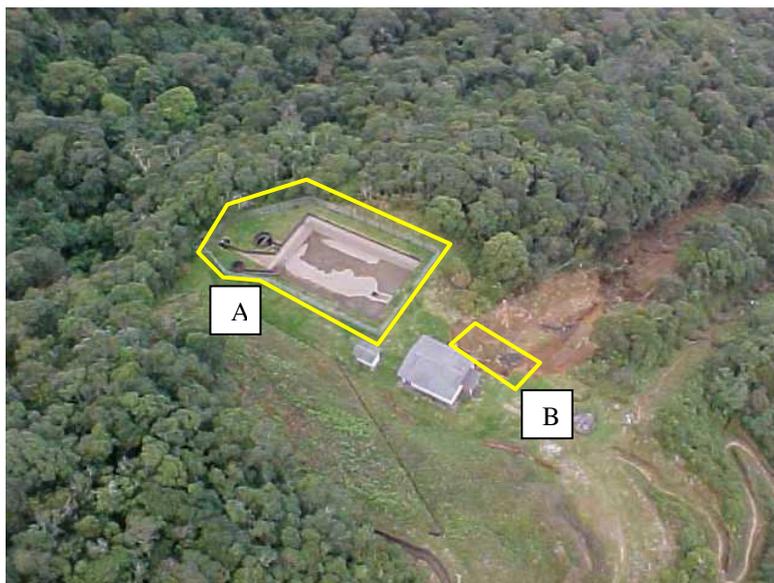
Figura 12. Imagem de sobrevôo. O ponto A da foto indica a câmara de compensação e, o ponto B, local do rompimento da adutora. Fonte: EMAE (2004)

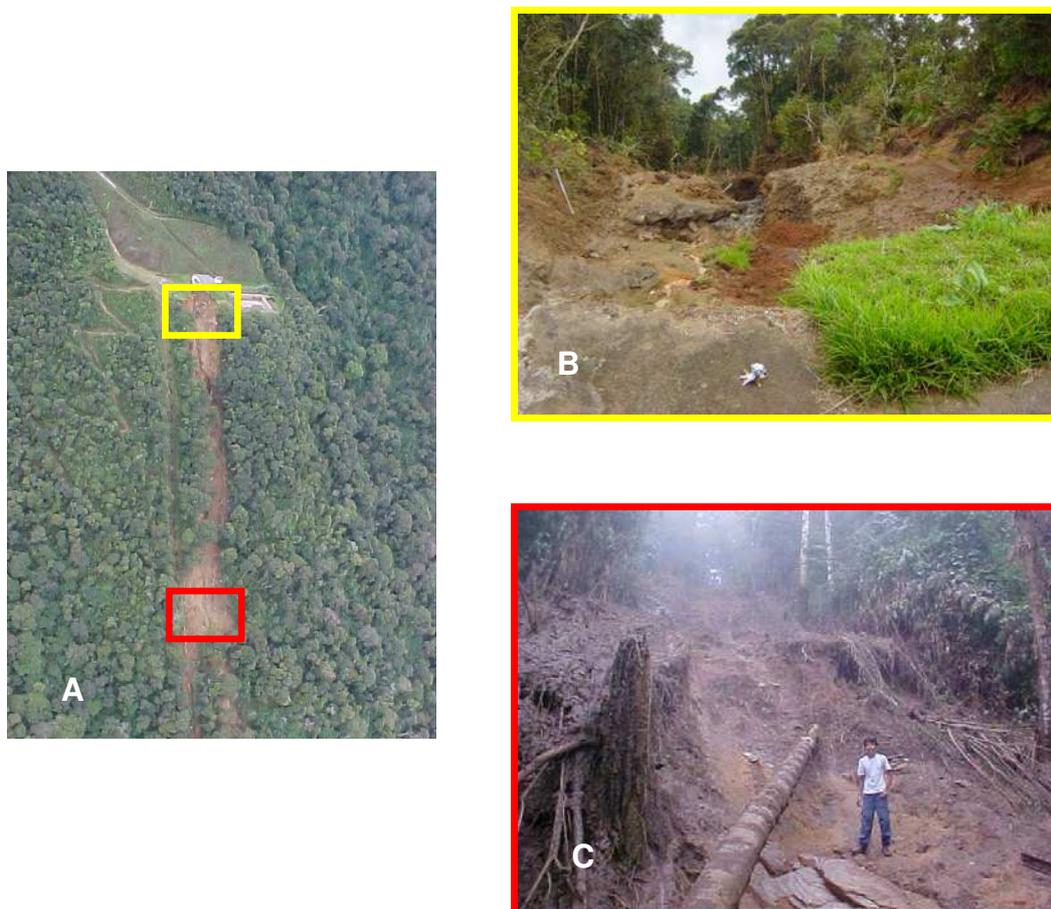
Os 380 mil litros de água que estavam armazenados na câmara de compensação vazaram sobre a encosta, desencadeando uma ação devastadora por onde passou (FIGURA 13).

Figura 13. Imagem A: vista geral da área após o acidente, destacando dois pontos ilustrados nas imagens B e C. Em amarelo, o ponto do rompimento da tubulação em detalhe na imagem B; em vermelho, destaque da região de dissipação de material, evidenciado na imagem C

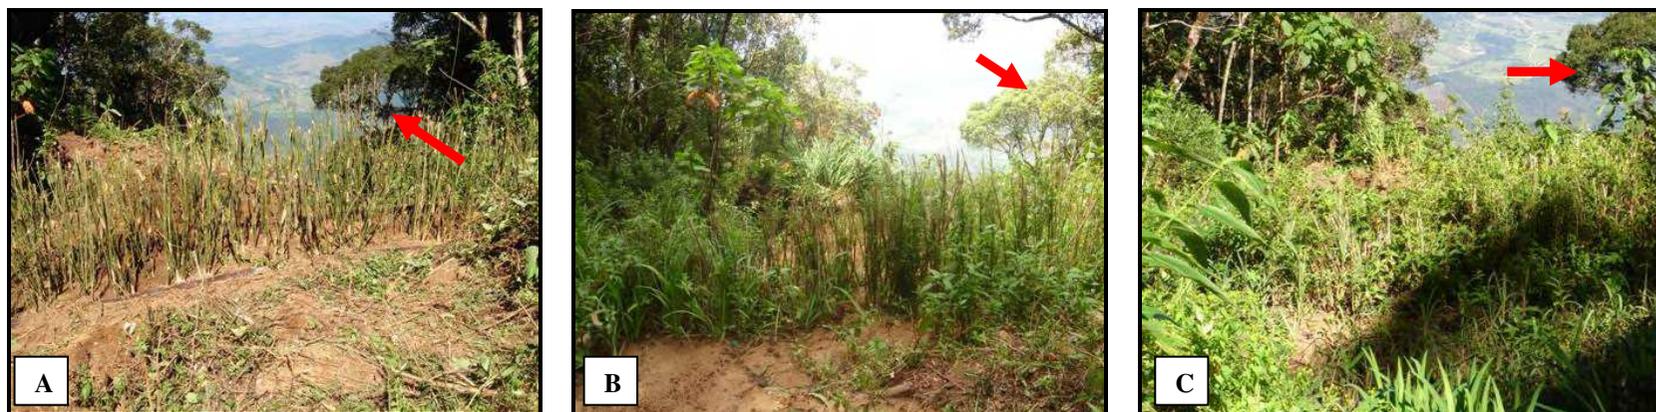
Barreira I

Figura 26. Acompanhamento de campo: figura 26A, foto realizada no mês de março de 2007; figura 26B, foto realizada em julho de 2007; figura 26C, foto realizada em dezembro de 2008

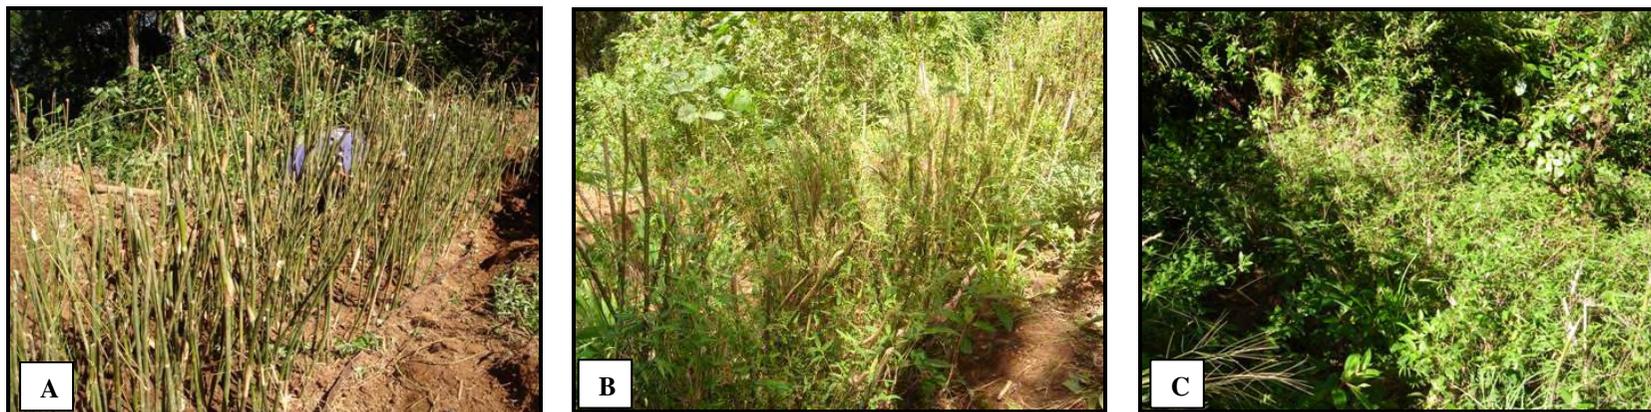
Barreira II

Figura 27. Acompanhamento de campo: figura 27A, imagem feita em dezembro de 2006; figura 27B, imagem de dezembro de 2007; figura 27C, imagem feita em março de 2008

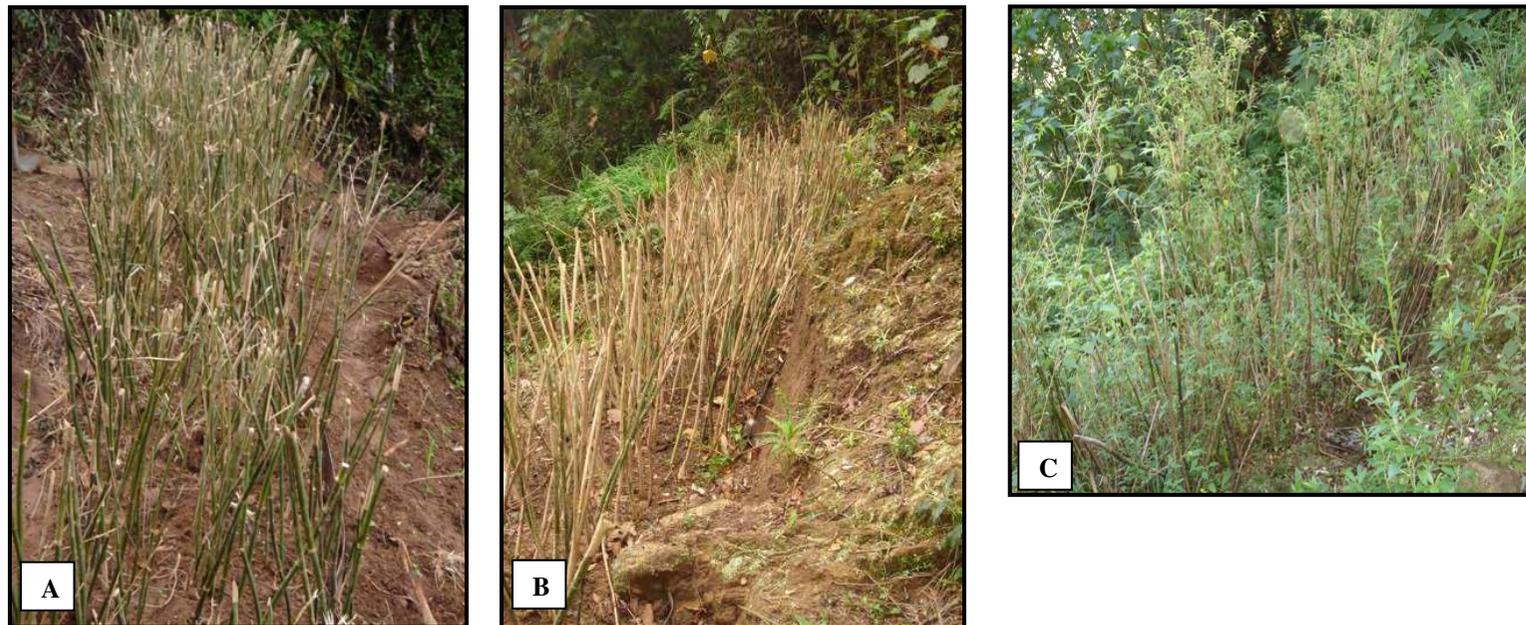
Barreira III

Figura 28. Acompanhamento de campo: figura 28A, imagem feita em dezembro de 2006; figura 28B, imagem de dezembro de 2007; figura 28C, imagem feita em março de 2008

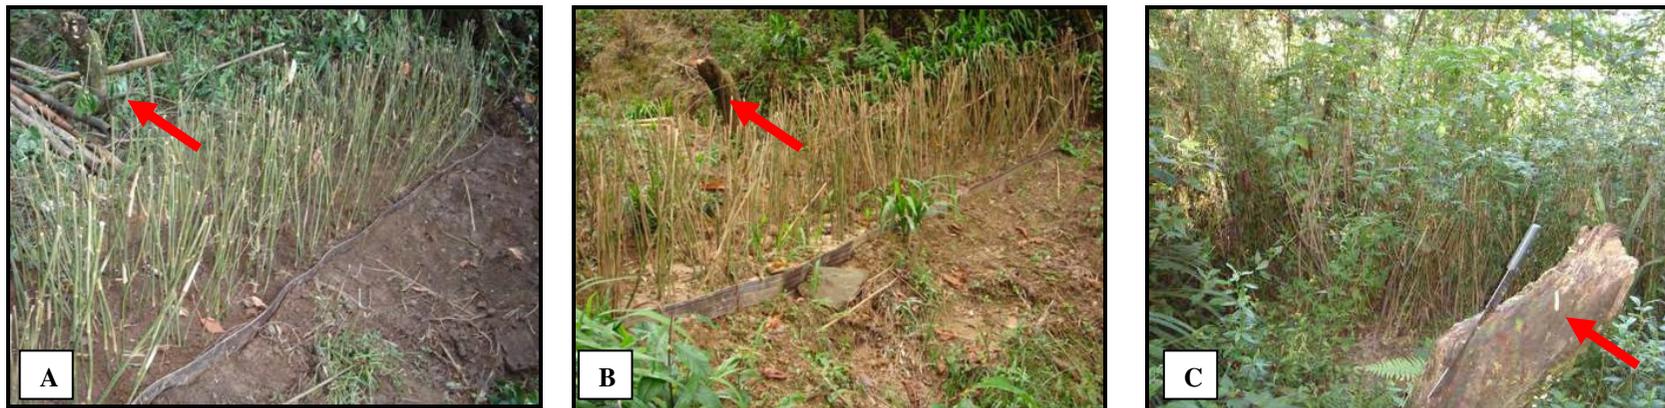
Barreira IV

Figura 29. Acompanhamento de campo: figura 29A, imagem feita em dezembro de 2006; figura 29B, imagem de dezembro de 2007; figura 29C, imagem feita em março de 2008

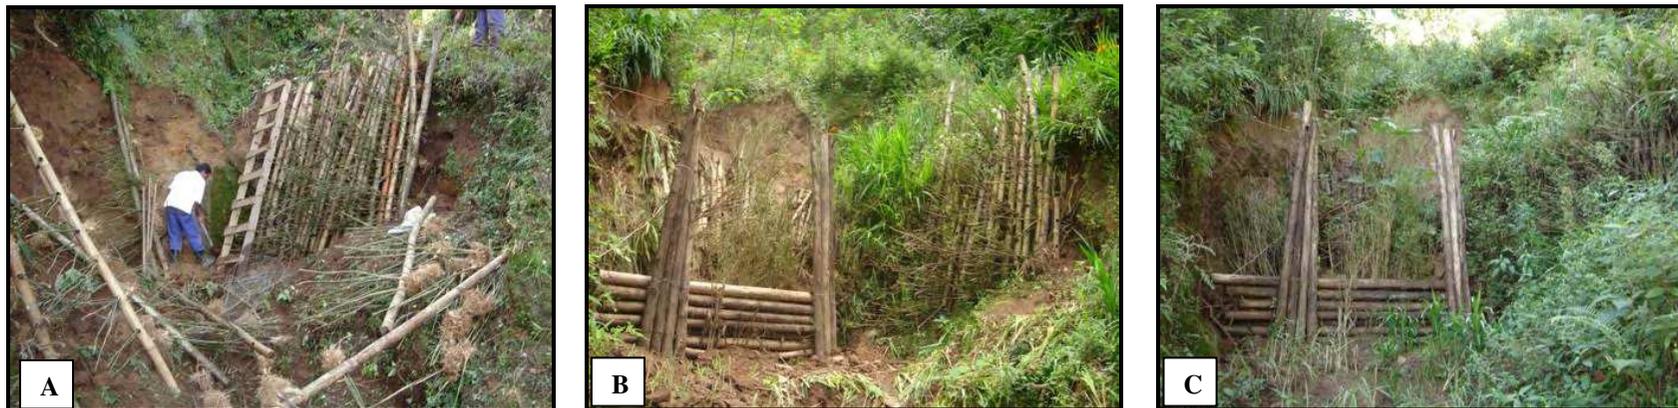
Ravina Maior

Figura 30. Acompanhamento de campo: figura 30A, montagem da contenção, imagem feita em dezembro de 2006; figura 30B, imagem de dezembro de 2007; figura 30C, imagem feita em março de 2008

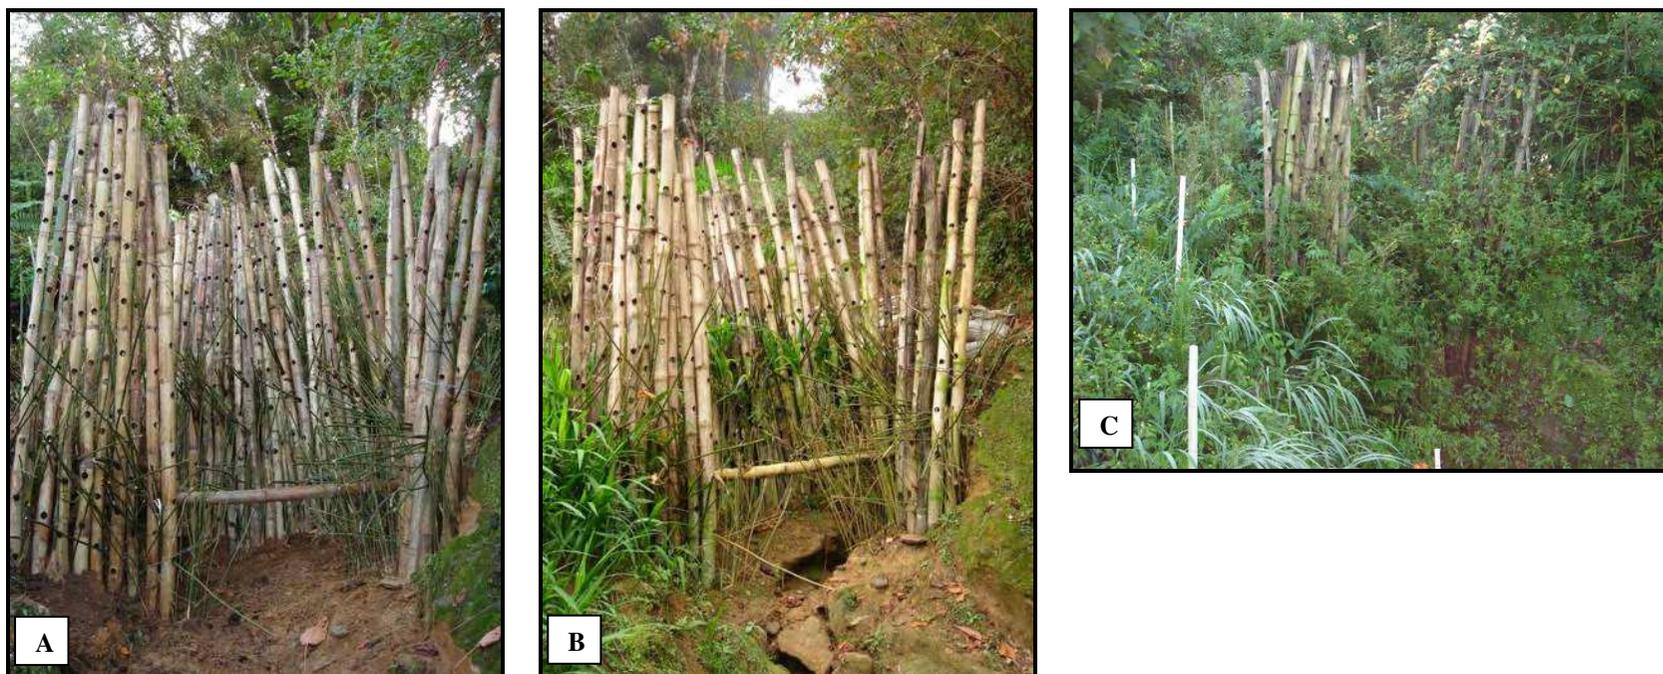
Ravina Menor

Figura 31. Acompanhamento de campo: figura 31A, montagem da contenção, imagem feita em dezembro de 2006; figura 31B, imagem de dezembro de 2007; figura 31C, imagem feita em março de 2008
