**A IMPORTÂNCIA DO CONTROLE E DA PREVENÇÃO DE
RISCOS DE EXPLOSÕES COM GLP**

**Taubaté – SP
2018**

Monografia apresentada para a obtenção do certificado de especialização em engenharia de segurança do trabalho do departamento de Engenharia Civil e Ambiental da Universidade de Taubaté.

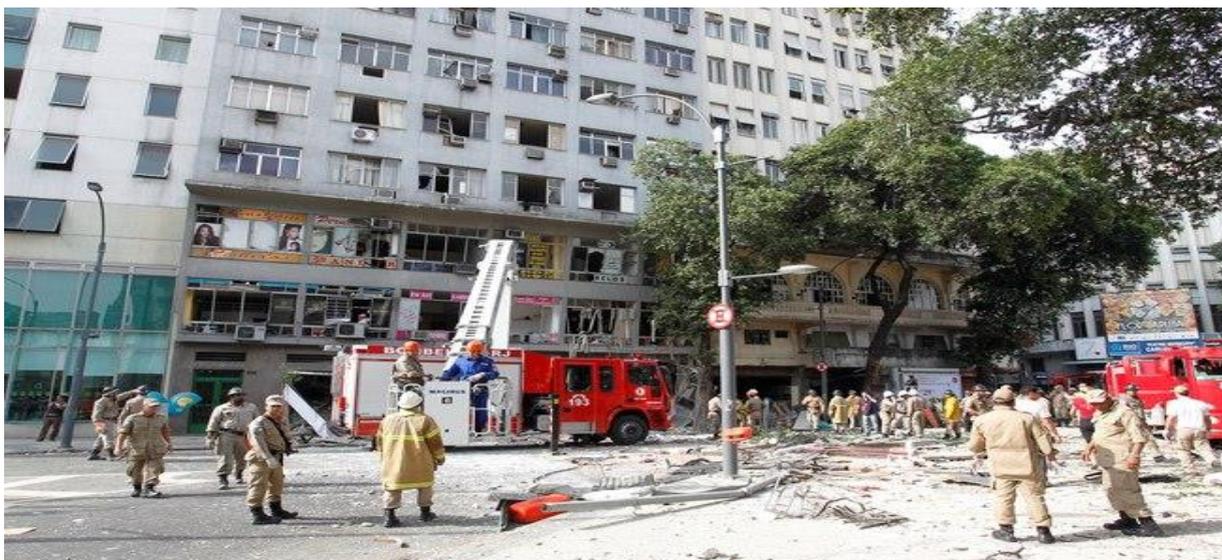
Figura 1 Vista superior do setor de caldeiras movida a GLP após explosão.
Fonte: Portal G1, 2011.

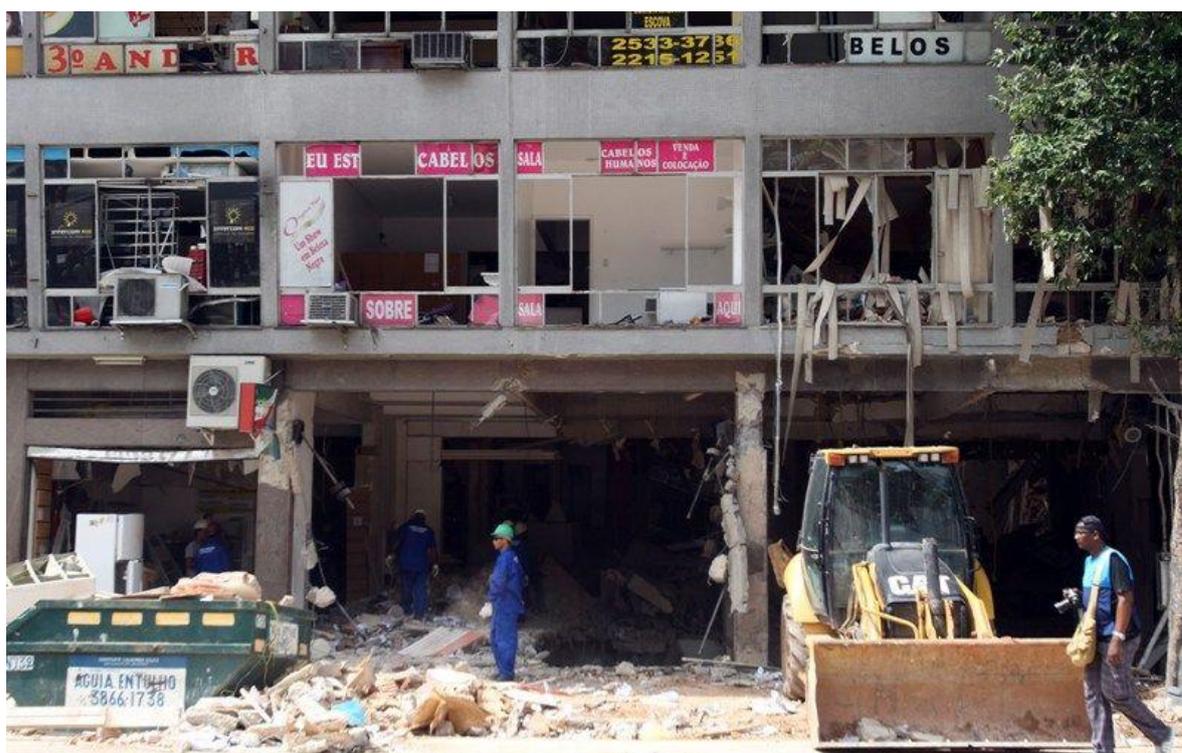
Figura 2 Setor da caldeira movida a GLP após explosão I
Fonte: Cidade Verde, 2011.

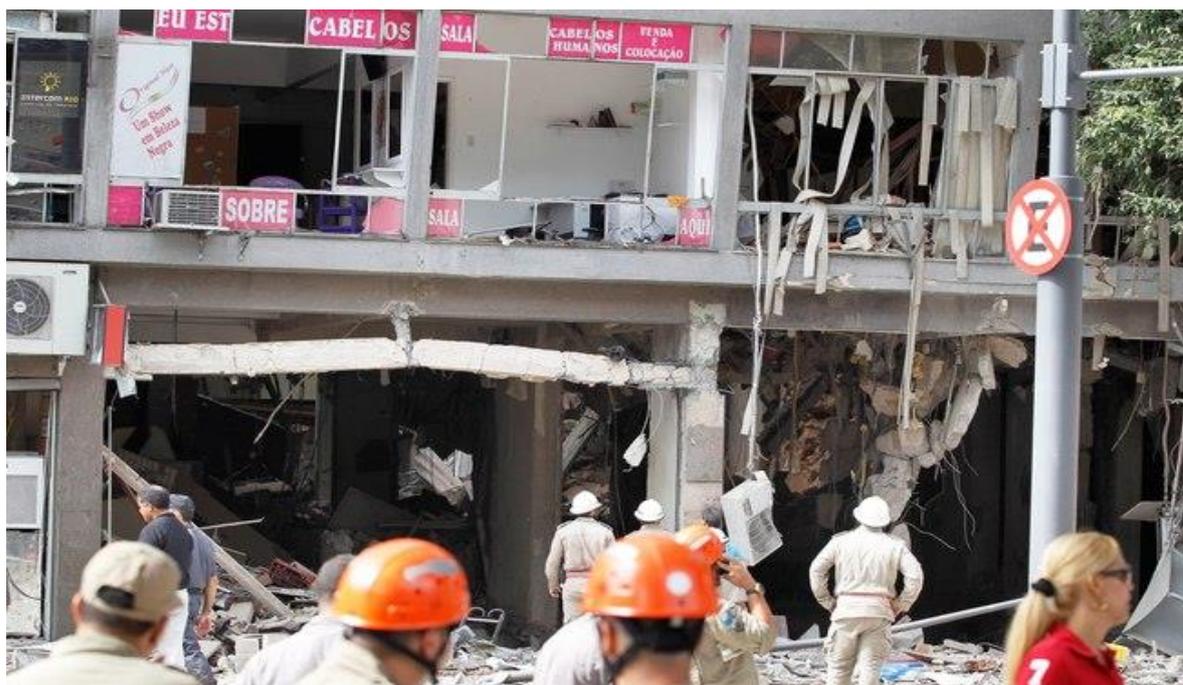
Figura 3 Setor da Caldeira movida a GLP após explosão II
Fonte: Portal G1, 2011.

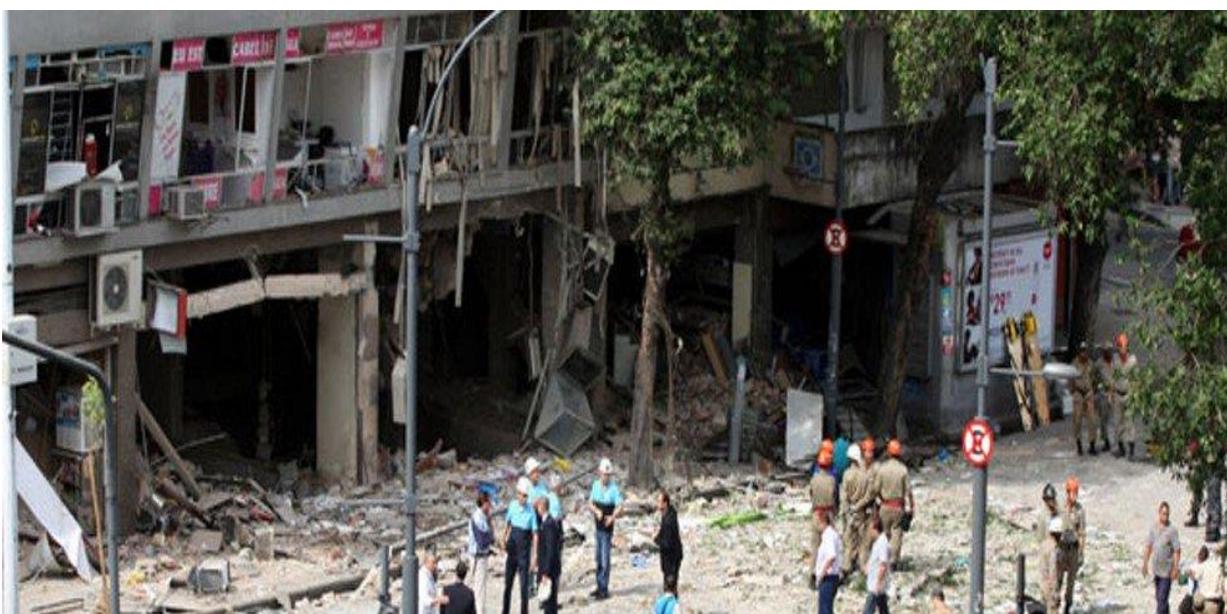
Figura 4 Setor da caldeira movida a GLP após explosão III
Fonte: O Globo, 2011.

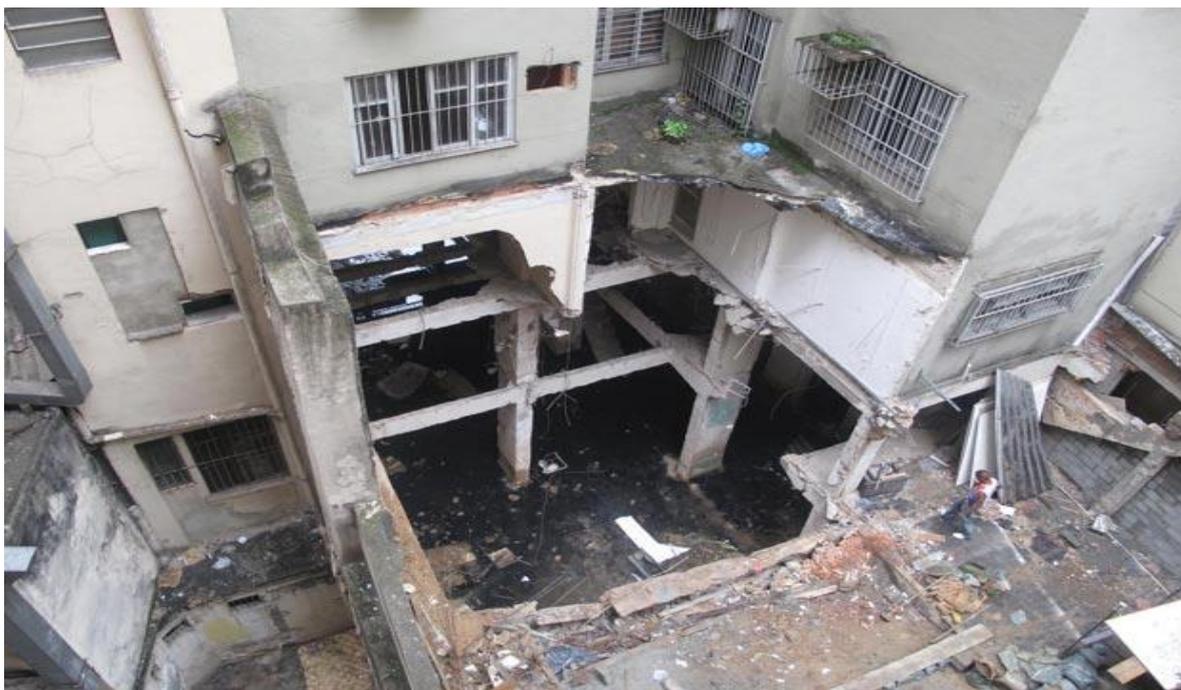
Figura 5 Desabamento de parte do telhado do setor do restaurante.
Fonte: O Vale, 2011.

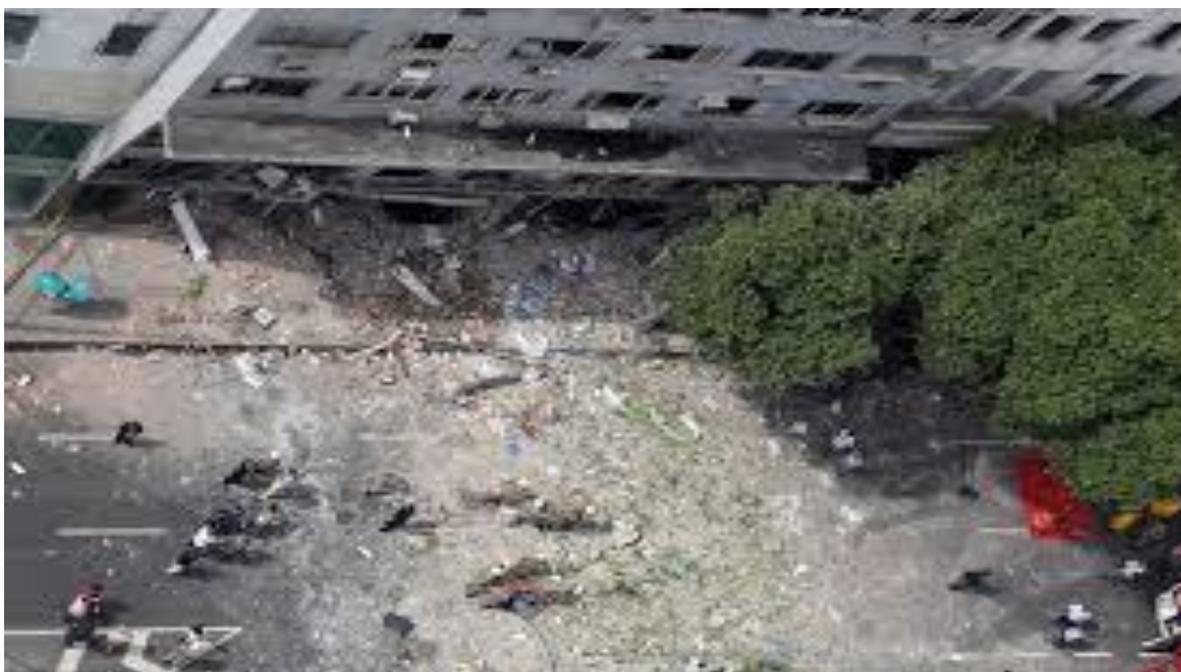
Figura 6 Distância alcançada pela explosão com GLP.
Fonte: Portal G1, 2011.

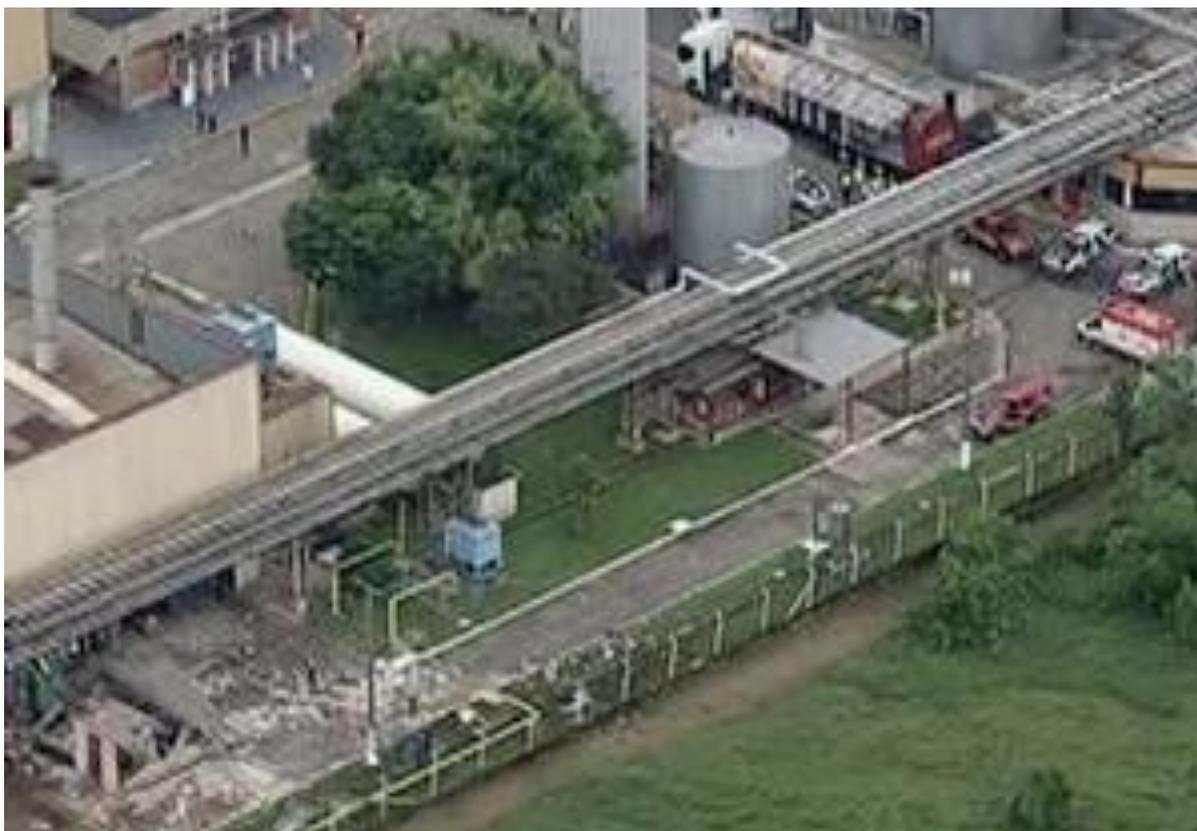
Figura 7 Vista superior do setor de caldeiras após explosão.
Fonte: Portal G1, 2016.

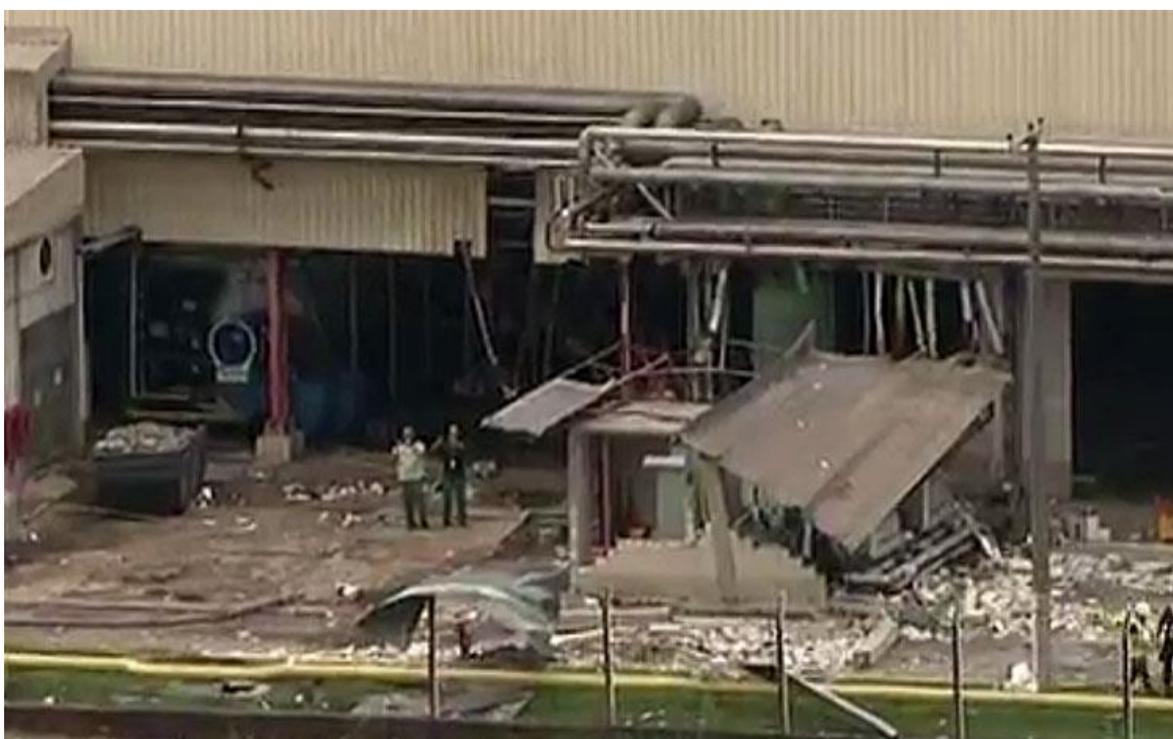
Figura 8 Setor de caldeiras após explosão I
Fonte: Cidade Verde, 2016.
