**ANÁLISE DE UM PRÉDIO INDUSTRIAL
QUANTO À PROTEÇÃO CONTRA INCÊNDIO**

Monografia apresentada para obtenção do Certificado de Especialização em Engenharia de Segurança do Trabalho do Departamento de Engenharia Civil e Ambiental da Universidade de Taubaté.

Verificar as instalações do sistema de prevenção e combate de incêndio de uma empresa de pinturas de autopeças, perante as exigências das normas vigentes, no âmbito da engenharia de segurança do trabalho.

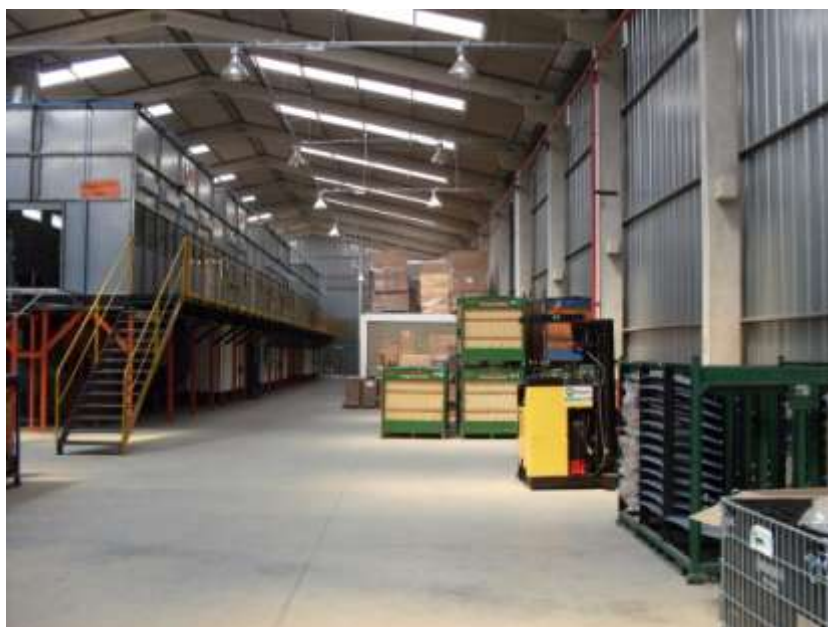
A cobertura é composta de telhas metálicas do tipo trapézio, de aço galvanizado, espessura 0,45 mm, apoiada sobre treliças em estrutura de concreto armado.

Possui uma área construída de 1.700 m² aproximadamente, e com uma altura total de 8 metros.

Figura 1 Vista interna do galpão
Fonte: A autora, 2009.

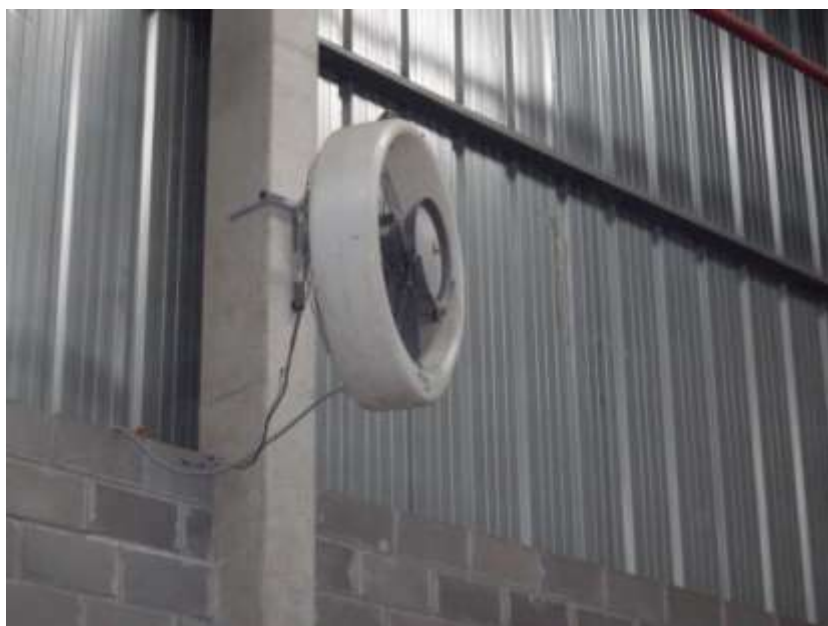
A ventilação da edificação é natural (através de portas e vãos) e artificial através de exaustores e atende as especificações para calor de acordo com a NR 15.

Figura 2 Exaustor
Fonte: A autora, 2009.

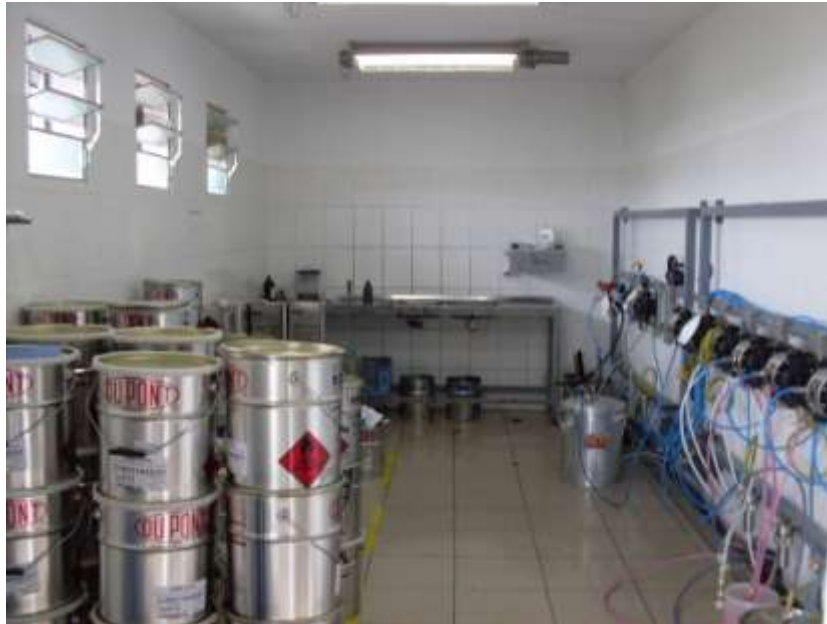
O local possui salas externas á construção, porém contíguas ao prédio da empresa. A primeira, sem porta corta-fogo, destinada á preparação de tintas, onde é aconselhável que a empresa realize avaliações ambientais para verificar a exposição dos colaboradores, que manuseiam esses produtos, e que sejam

Figura 3 Sala de preparação de tintas com bombas de distribuição
Fonte: A autora, 2009.

efetuadas vistorias para que se garantam os aspectos de saúde, segurança e meio ambiente.

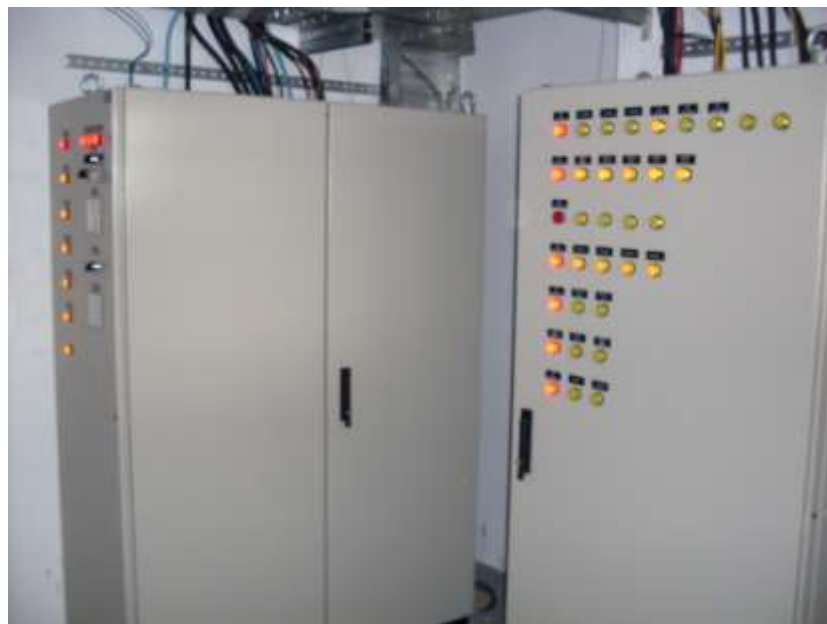
A segunda sala é destinada aos comandos elétricos centrais. Uma terceira sala abriga o transformador e a quarta, os compressores de ar.

Figura 4 – Comando elétrico
Fonte: A autora, 2009.

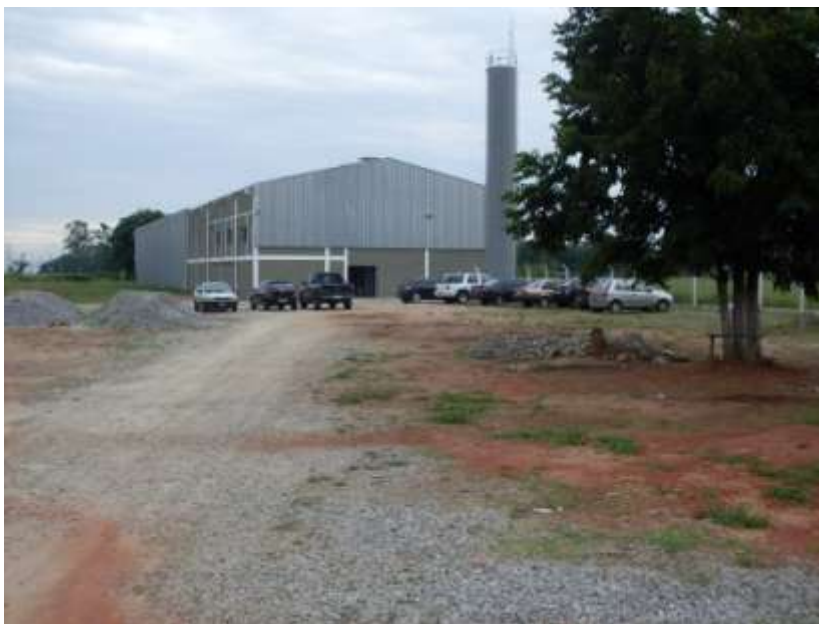
Sendo que a edificação está afastada mais de 20 metros da via pública, a contar do meio-fio, é necessário possuir via de acesso e faixa de estacionamento.

Figura 5 Entrada principal / local para implantação do estacionamento
Fonte: A autora, 2009.

Recomenda-se que as seguintes características sejam consideradas para a implantação do acesso e estacionamento, no local:

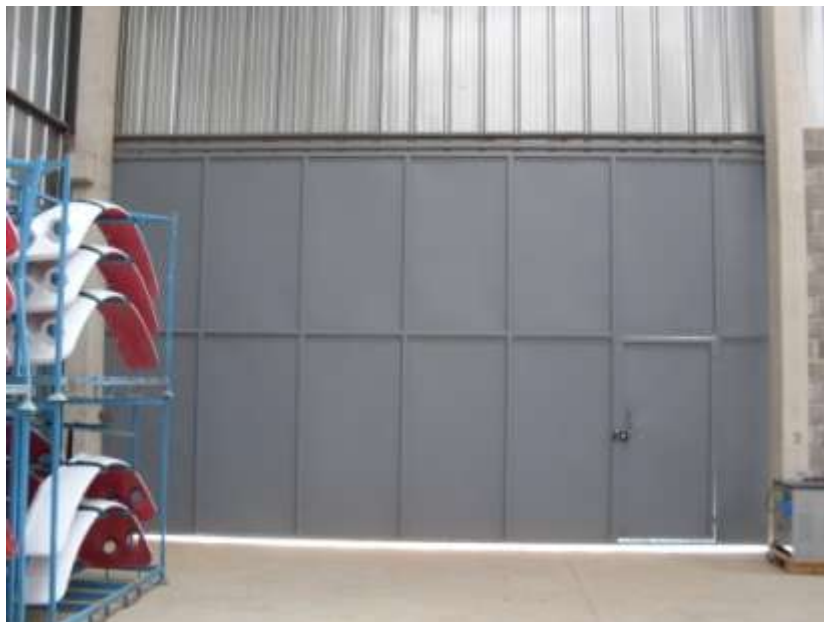
A edificação atende os requisitos anteriores, possuindo no total cinco saídas para a área externa do prédio. Duas, com portas de correr, na frente e no fundo da edificação, medindo 6,50 e 2,35 metros nas quais não são possíveis a instalação de ferragem tipo anti-pânico, devendo permanecer sempre abertas quando da realização dos trabalhos. As laterais possuem portas com sentido de abertura para o exterior do local de trabalho, medindo 1,65 ou 1,95 metros, atendendo aos itens 5.4.2 e 5.4.3, da IT 11/04, não impedindo as vias de passagem conforme o estabelecido pela IT.

Figura 6 Saída dos fundos
Fonte: A autora, 2009.

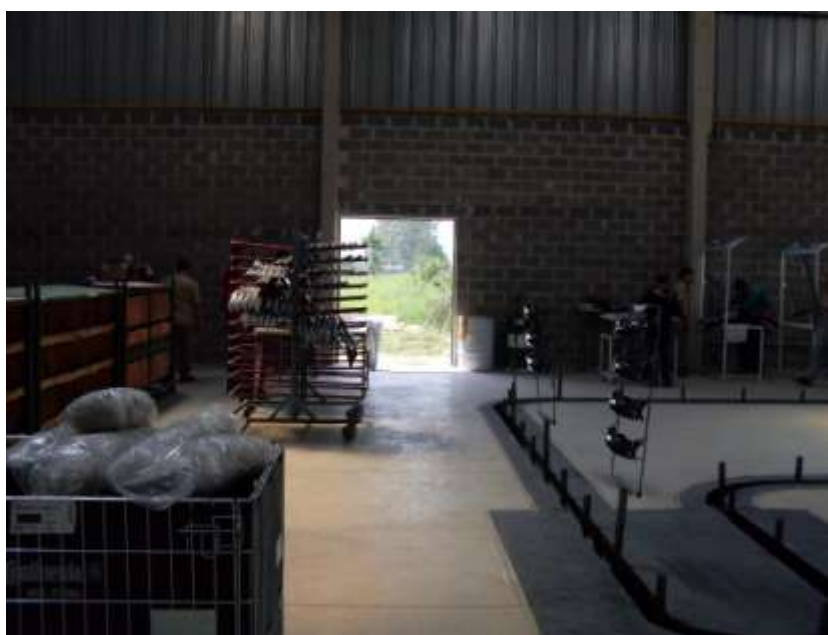
Figura 7 Saída da lateral
Fonte: A autora, 2009.

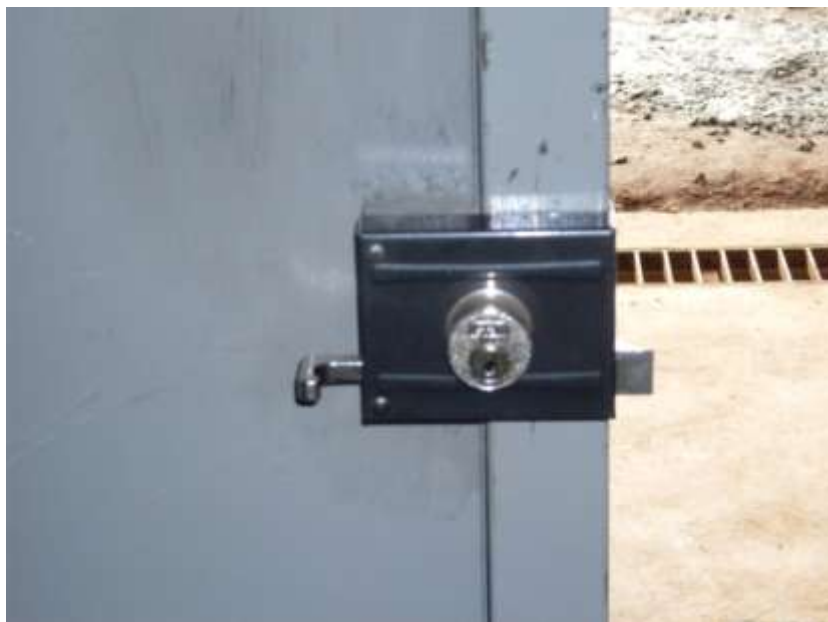
Foi observado que as portas possuem sistema de fechadura com abertura pelo lado interno, de acordo com a IT 11/04, onde a colocação de fechaduras com chave é permitida, desde que seja possível a abertura pelo lado interno, sem

necessidade de chave, admitindo-se que a abertura pelo lado externo seja feita apenas por meio de chave, dispensando-se maçanetas etc.

Figura 8 Modelo da fechadura
Fonte: A autora, 2009.

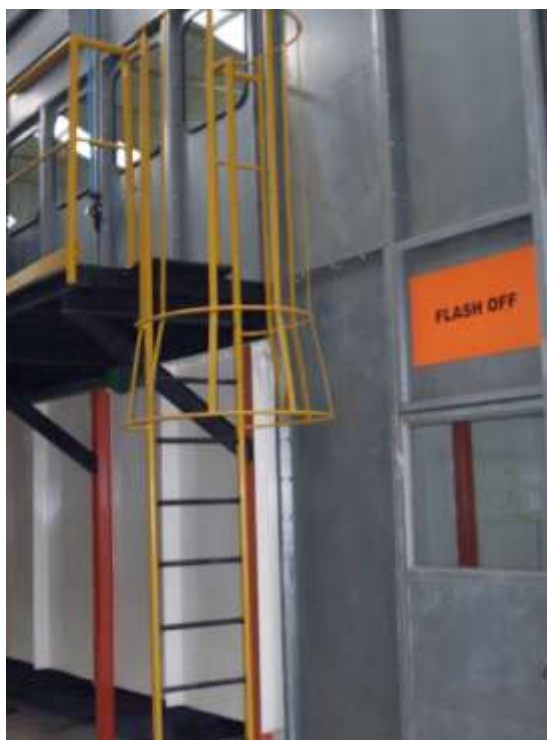
No local existe um equipamento (cabines) onde o acesso secundário pode ser feito através de uma escada tipo marinheiro, enquanto o acesso principal é efetuado por meio de uma escada, com largura de 1,05 metros, que é dotada de corrimãos e de guardas em seus lados aberto, tendo o guarda-corpo uma altura de 1,05 metros, estando de acordo com a IT 11/04.

Figura 10 Escada tipo marinheiro
Fonte: A autora, 2009.

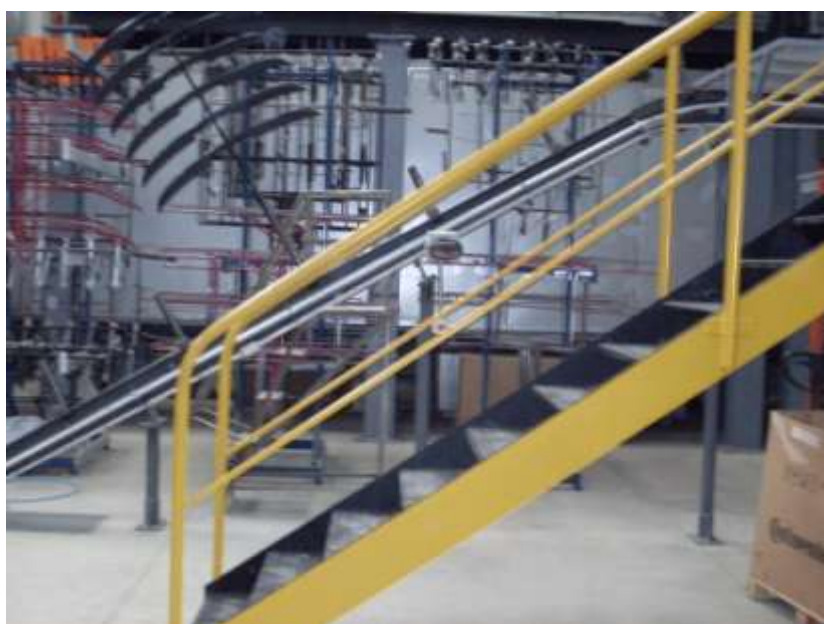
Figura 11 Acesso principal
Fonte: A autora, 2009.

É recomendável que sejam inseridos mais tubos intermediários, de modo que o vão do guarda corpo, seja menor, dificultando a passagem pelas aberturas.

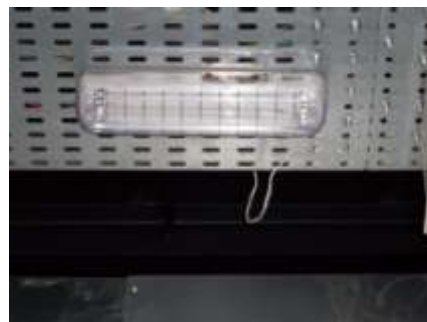
Na edificação, o sistema de iluminação de emergência está conforme a IT 18/04 do Corpo de Bombeiros, pois as luminárias estão de acordo com os padrões técnicos, sendo que à distância máxima entre dois pontos de iluminação de aclaramento estão dentro dos 15 metros de ponto a ponto e todos os equipamentos são certificados.

Figura 12 Modelo da Iluminaria de emergência
Fonte: A autora, 2009.

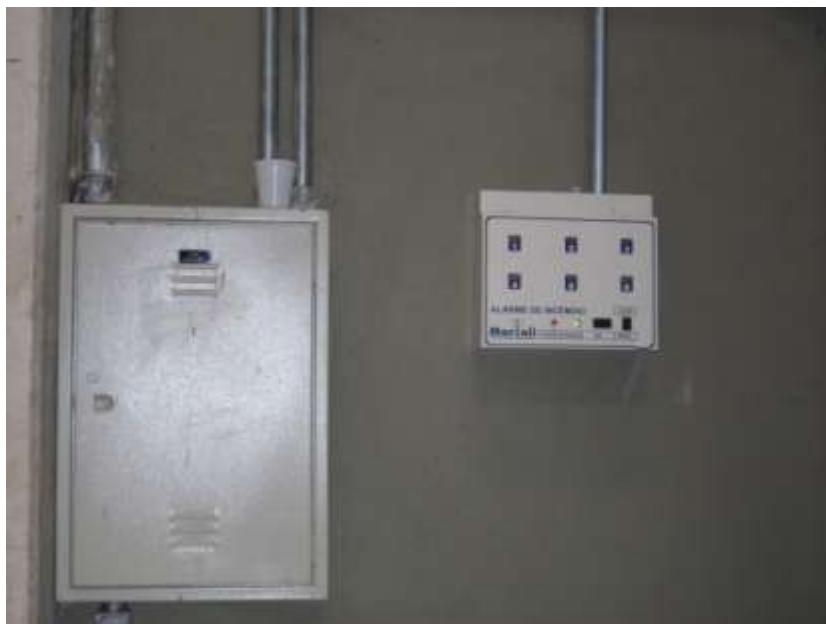
A edificação é provida de central de alarme de incêndio e detecção e está localizada onde há constante vigilância humana e fácil visualização.

Figura 13 Central de alarme
Fonte: A autora, 2009.

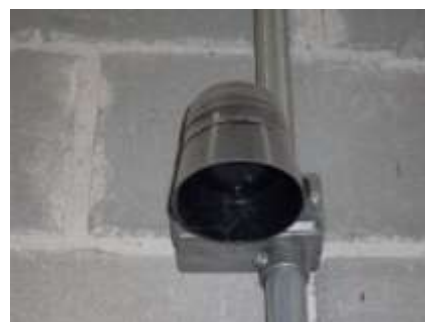
As sirenes eletrônicas de alarme emitem um som distinto em tonalidade e altura dos demais dispositivos acústicos do estabelecimento.

Figura 14 Detalhe da sirene
Fonte: A autora, 2009.

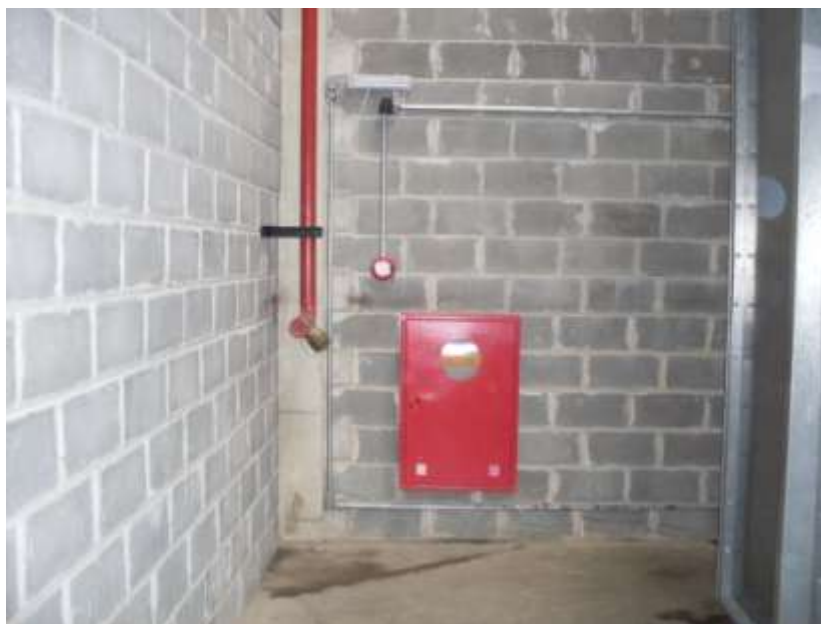
Os acionadores manuais estão instalados de maneira que a distância máxima percorrida por uma pessoa não ultrapasse 30 metros e localizados junto aos hidrantes, de acordo, respectivamente, com os itens 5.5, 5.7 e 5.8 da IT 19/04.

Figura 15 Conjunto do hidrante, sirene e acionador manual
Fonte: A autora, 2009.

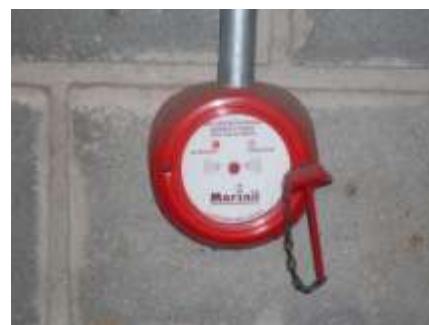
Os acionadores manuais são do tipo “quebre o vidro” estando dentro de caixas lacradas com tampa de vidro, facilmente quebrável, com o martelinho adequado para o mesmo.

Figura 16 Modelo do acionador
Fonte: A autora, 2009.

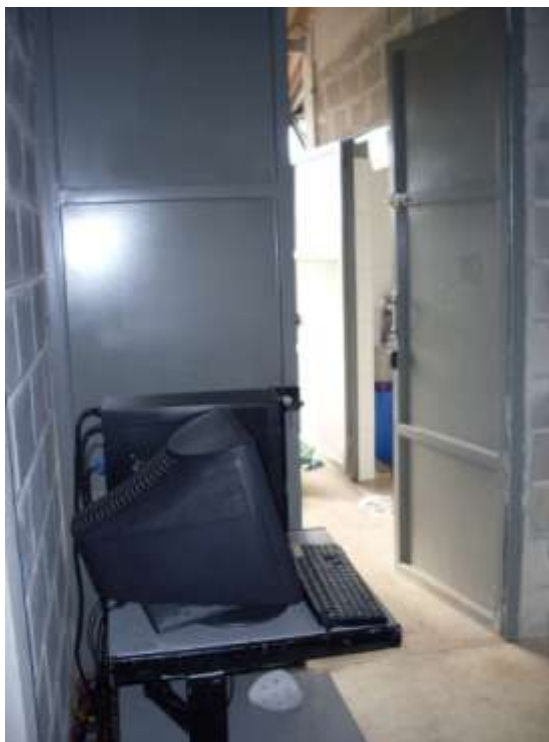
Figura 17 Ausência de sinalização de saída de emergência e obstrução
Fonte: A autora, 2009.

A edificação deve ser sinalizada com placas e/ou adesivos indicando as rotas de fuga, de acordo com a IT no. 20. É importante que haja treinamento com os colaboradores em caso de evacuação do prédio.

Recomenda-se, no mínimo, a sinalização básica nos principais pontos da edificação: saídas de emergência, equipamentos de combate ao incêndio, visto que

os mesmos ainda não foram sinalizados e, a retirada de objetos ou equipamentos que possam bloquear ou dificultar o devido acesso.

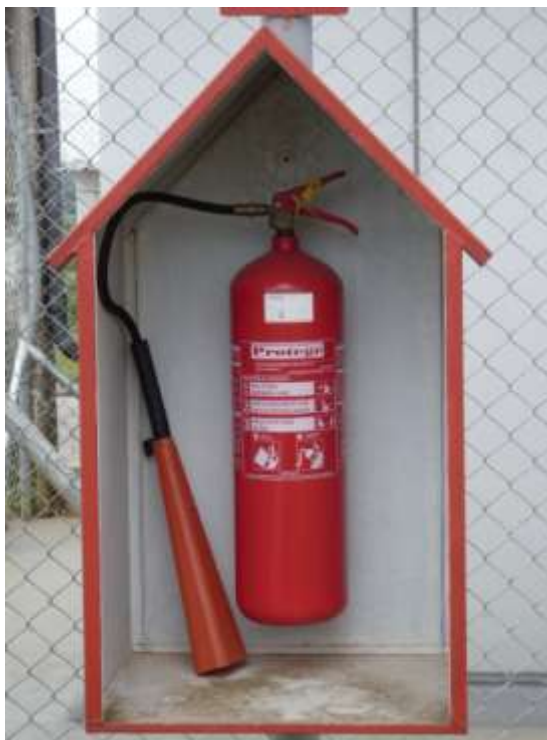
A edificação possui vários extintores, todos certificados, bem localizados e de fácil visualização, conforme o projeto aprovado pelos bombeiros, porém ainda não sinalizados.

Figura 19 Extintor próximo a cabine primária
Fonte: A autora, 2009.

A sinalização deve ser adequada e eficiente, tendo nas paredes, indicadores vermelhos com bordas amarelas posicionadas acima dos extintores. Nas colunas, essa sinalização deve aparecer em todo o seu contorno, além de indicadores acima dos extintores. Nas áreas industriais e depósitos, recomenda-se também uma área pintada em vermelho com bordas amarelas no piso, para delimitar o espaço destinado ao extintor.

Devem ser devidamente sinalizados, conforme Anexo B, código E5 da IT 20/04, de Sinalização de Emergência, com pictogramas, estando á 1,80 metros do piso, logo acima do equipamento e com efeito luminescente.

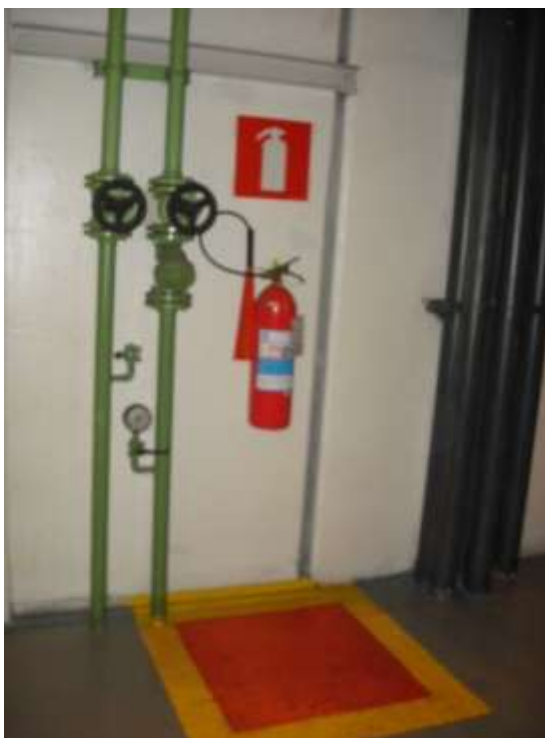
Figura 20 Modelo de sinalização de piso e pictograma de extintor
Fonte: Yuri Vieira, 2009.

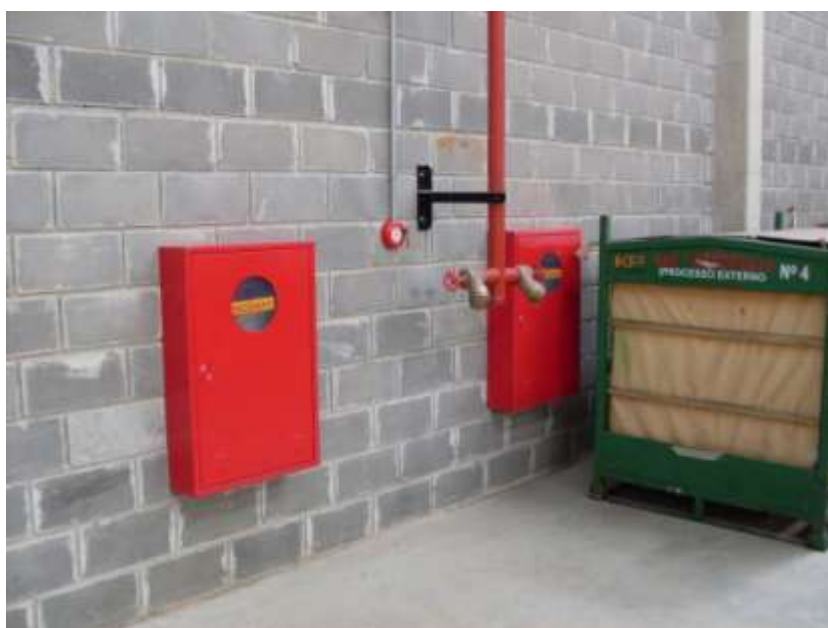
No local estão instalados quatro hidrantes, alguns com saída simples e outros com saída dupla, correspondendo ao projeto, onde consta o memorial, cálculos, dimensionamentos e perspectiva isométrica da tubulação, devidamente aprovado.

Alguns estão posicionados nas proximidades das portas externas da área a ser protegida, respeitando-se a distância máxima de 5,00 metros e com uma altura em relação ao piso de 1,15 metros, estando de acordo com o item 5.7.1 da IT 22/04.

Figura 21 Posicionamento dos hidrantes
Fonte: A autora, 2009.

Os hidrantes devem possuir sinalização própria para uma rápida localização e permanecer desobstruídos.

O sistema de hidrantes deve possuir alarme audiovisual, com acionamento automático através de pressostato ou chave de fluxo.

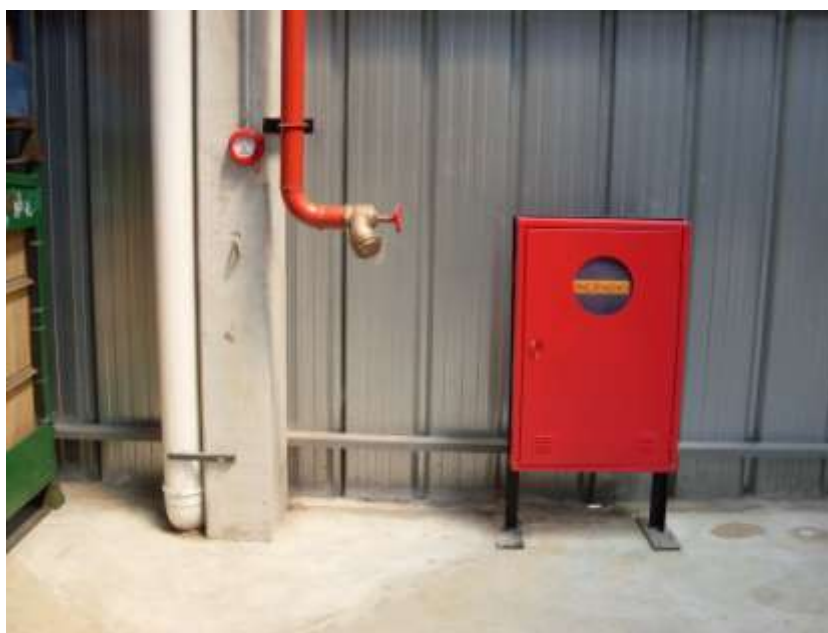
As mangueiras estão instaladas próximas aos hidrantes e acondicionadas em um abrigo próprio, devidamente sinalizado com os dizeres “incêndio”, e com portas na cor vermelha, sem travamento com chaves.

Figura 22 Abrigo das mangueiras
Fonte: A autora, 2009.

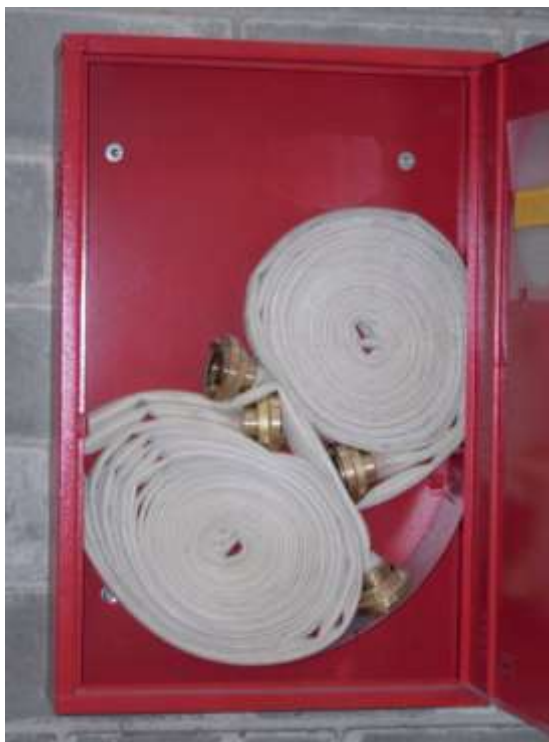
O acondicionamento das mangueiras é realizado na forma aduchada, podendo ser também nas formas em zig-zag, deitada ou em pé e em espiral (somente para armazenamento em estoque).

Figura 23 Acondicionamento das mangueiras
Fonte: A autora, 2009.

Na manutenção das mangueiras deve-se prever:

- inspeção a cada três meses;
- ensaios hidrostáticos a cada 12 meses;
- reparos, no caso de vazamentos;
- secagem apropriada;
- formação de novo vinco, a partir de um novo enrolamento, para que a posição anterior da dobra seja distensionada.

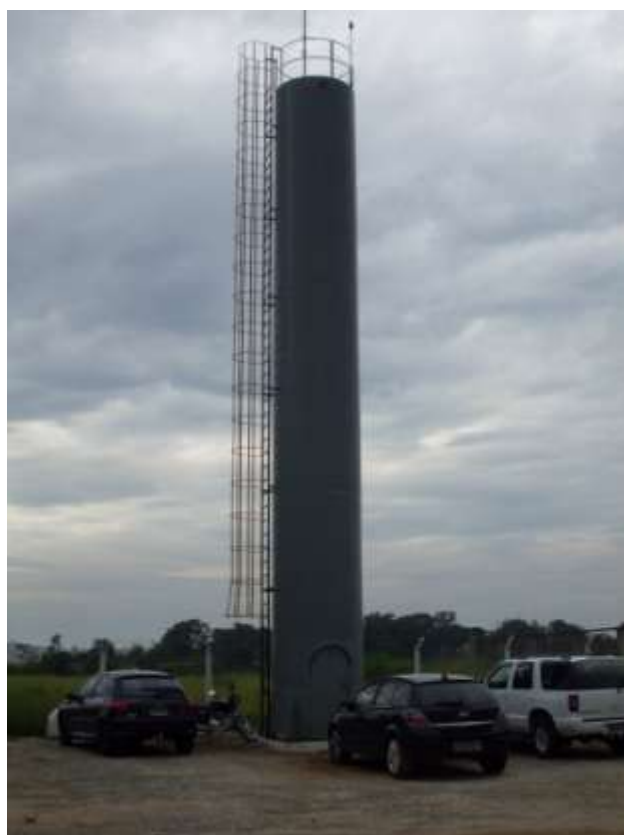
No local foi instalado um reservatório, do tipo elevado, no nível do solo, construído em metal apropriado que apresenta resistência mecânica as intempéries e ao fogo.

Sua capacidade total é de 30.000 litros, sendo 10.000 litros disponíveis para a rede de hidrantes, tendo como principal função garantir o volume de água destinado exclusivamente ao combate de incêndio.

Figura 24 Reservatório Tipo Coluna
Fonte: A autora, 2009.

Em reservatórios elevados, o abastecimento é feito pela ação da gravidade. Se, dependendo da altura, as vazões e pressões mínimas não forem atingidas, torna-se necessária a utilização de bomba tipo "by pass" nesses pontos.

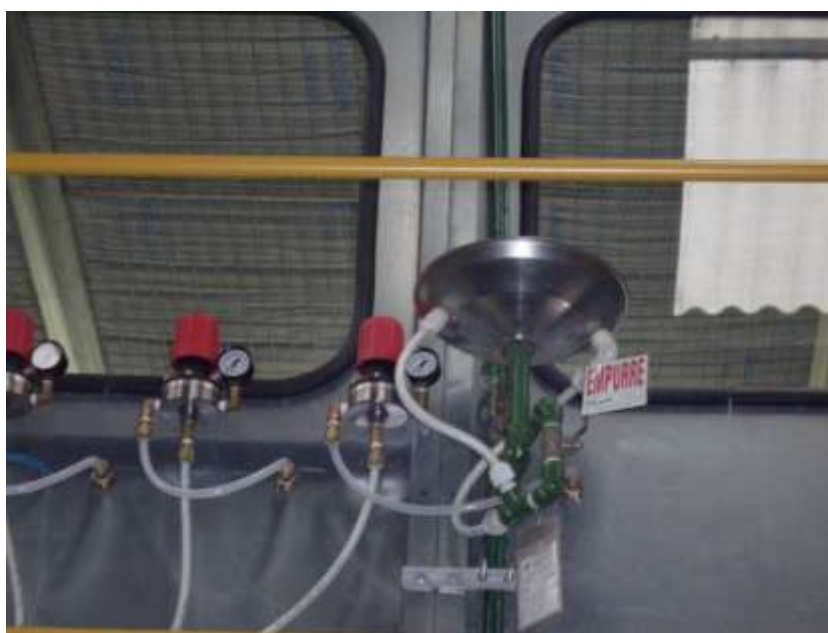
Na área das cabines de pintura, observa-se a instalação de um chuveiro lava-olhos, para casos de emergência, devido á manipulação de alguns produtos químicos nesta área.

Figura 25 Detalhe do lava-olhos
Fonte: A autora, 2009.

È aconselhável que os parâmetros construtivos e de instalação estejam de acordo com a norma americana ANSI Z 358, visto que ainda não temos normas nacionais.

Recomenda-se que o chuveiro lava-olhos tenha uma ficha de controle de inspeção e que seja inspecionado visualmente, periodicamente, examinando-se seu aspecto externo e funcionamento.
