Universidade de Taubaté

**Presença de bactérias e fungos biodeterioradores no
monumento histórico Basílica do Senhor Bom Jesus de
Tremembé**

Monografia apresentada para
obtenção de Título de Bacharel pelo
curso de Ciências Biológicas do
Departamento de Biociências da
Universidade de Taubaté.

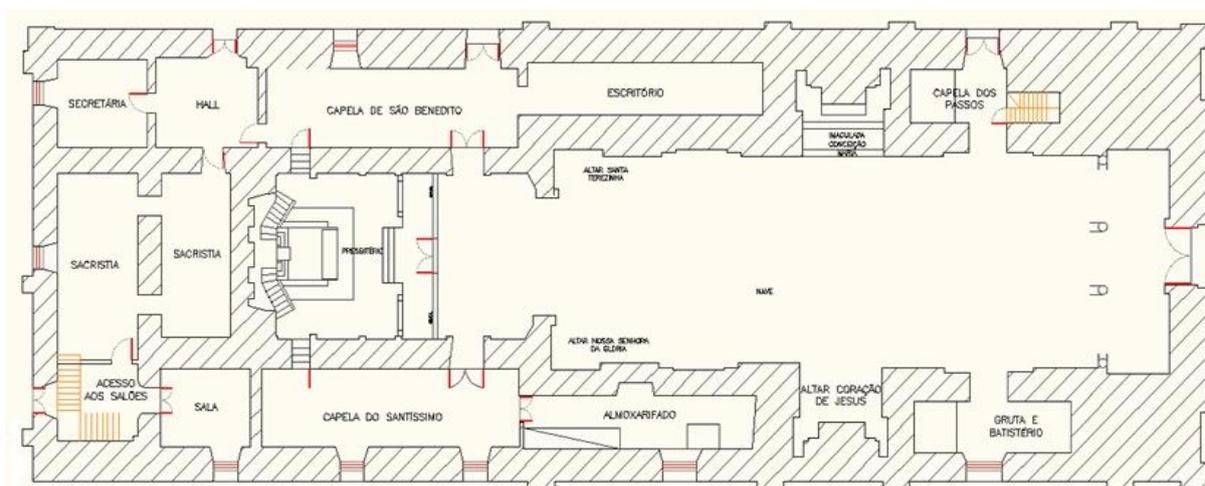
Figura1: Basílica do Bom Jesus de Tremembé 1673-2011. Pavimento Térreo
Fonte: Núcleo de Preservação do Patrimônio Cultural (NPPC)

A morfologia da Basílica é formada por um corpo de nave retangular central, dois corredores laterais, e a altar-mor. Apresenta no pavimento térreo espaços destinados a celebrações religiosas conforme Figura 1, devido a isso observa-se um grande fluxo de pessoas utilizadoras desses locais diariamente.

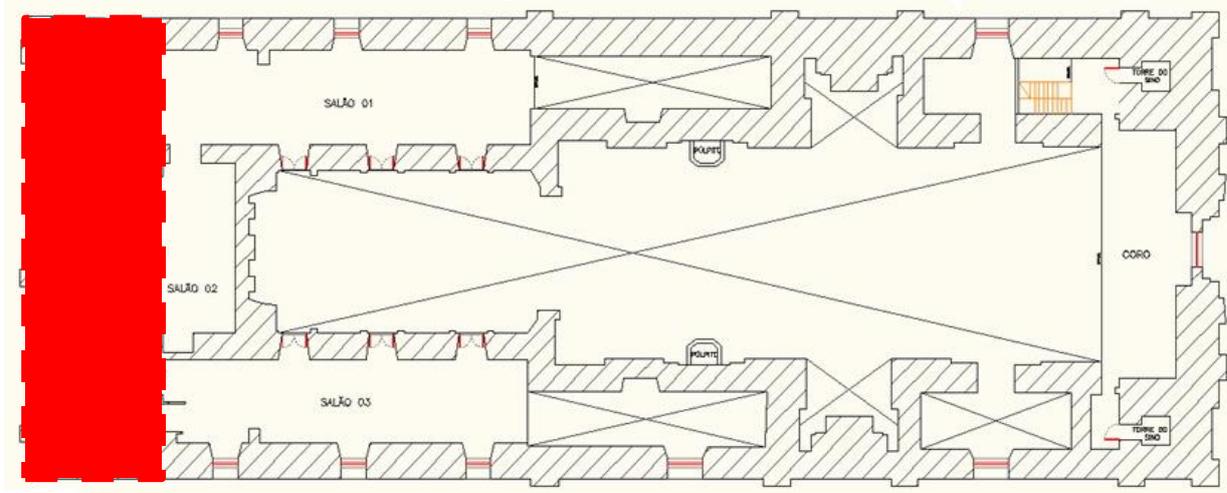
Figura 2: Basílica do Bom Jesus de Tremembé 1673-2011. Segundo pavimento. Indicação do local do estudo

O presente trabalho foi realizado em um espaço indicado nas Figuras 2 e 3, localizado no segundo pavimento atrás do altar-mor, situado na parte mais antiga da Basílica. Esta área já foi utilizada diversamente como salas de reuniões, sala de

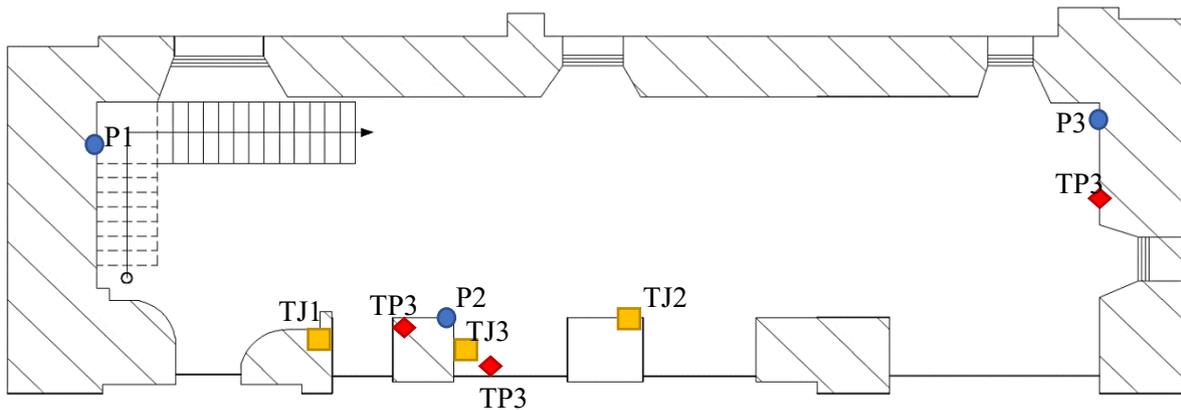
Figura 4. Pontos amostrais: Pintura (P), Tijolo (TJ), Taipa (TP).

Os pontos amostrais foram escolhidos dando-se preferência a locais onde a deterioração estava mais visível, priorizando-se, quando possível, as regiões mais próximas do solo (até 1.5 m de altura) (Figura 4).

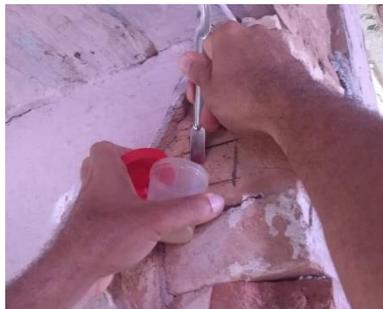
Figura 6. Coleta pelo método de raspagem direta
Fonte: LIMA, C. N. S., 2019.

Na técnica de raspagem direta desenhou-se um quadrado de aproximadamente 8x8cm. Neste quadrado foi feita a raspagem superficial do material com uma espátula esterilizada. O material raspado foi diretamente depositado nos potes de coleta (figura 6).

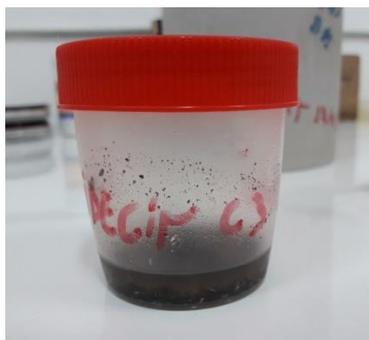
Figura 7. Solução: material + solução fisiológica
Fonte: LIMA, C. N. S., 2019.

Uma semana depois de as amostras terem sido coletadas, foi adicionada 8 mL de solução fisiológica (NaCL 0,9%) Porém quando mesmo com 8ml de solução salina adicionada, a solução permaneceu em estado sólido, adicionou-se 2ml de solução salina a mais até a solução obter um estado líquido (figura 8).

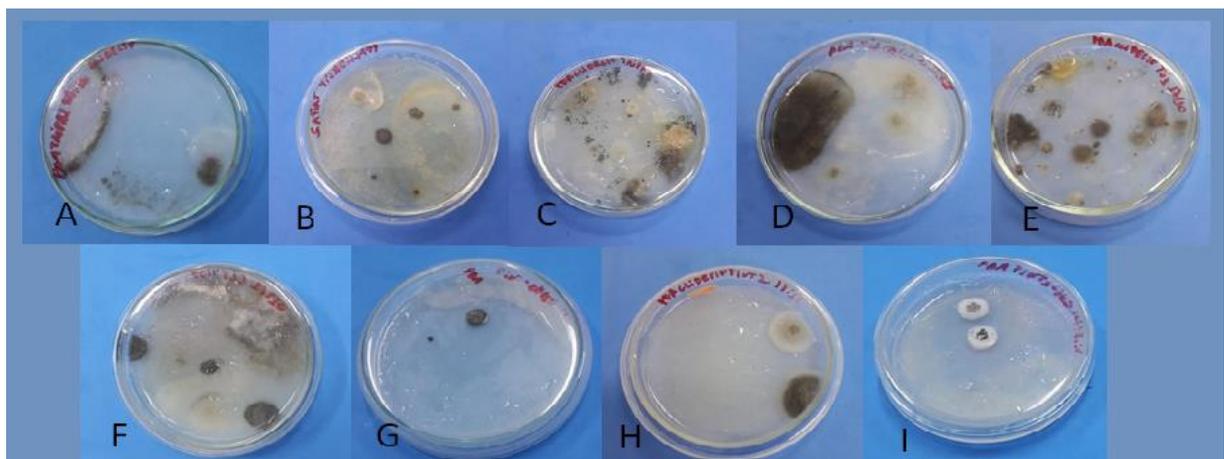
Denominação	Material	Número de colônias diferentes	
			Bactérias	Fungos
Amostra 1	TP1	Taipa de pilão	3	4
Amostra 2	TP2	Taipa de pilão	4	4
Amostra 3	TP3	Taipa de pilão	5	6
Amostra 4	TJ1	Tijolo	2	2
Amostra 5	TJ2	Tijolo	3	4
Amostra 6	TJ3	Tijolo	5	3
Amostra 7	P1	Pintura	2	2
Amostra 8	P2	Pintura	4	1
Amostra 9	P3	Pintura	3	3

Figura 8. Colônias de fungos: A: Amostra 1, B: Amostra 2, C: Amostra 3, D: Amostra 4, E: Amostra 5, F: Amostra 6, G: Amostra 7, H: Amostra 8, I: Amostra 9.

Diferentes de fungos filamentosos foram detectadas em todas as amostras (Tabela 1). Nas amostras de Taipa-de-pilão (amostras 1, 2 e 3) foi observado um maior número de colônias morfologicamente diferentes, sugerindo uma maior contaminação por fungos filamentosos nesse tipo de material. Fazio et al. (2013), estudou a presença de fungos em diferentes materiais, sendo eles Taipa, tijolo e pau-a-pique, encontrou um maior número de espécies nas amostras de Taipa, correlacionando esse resultado à maior taxa de matéria orgânica presentes nesse tipo de material.

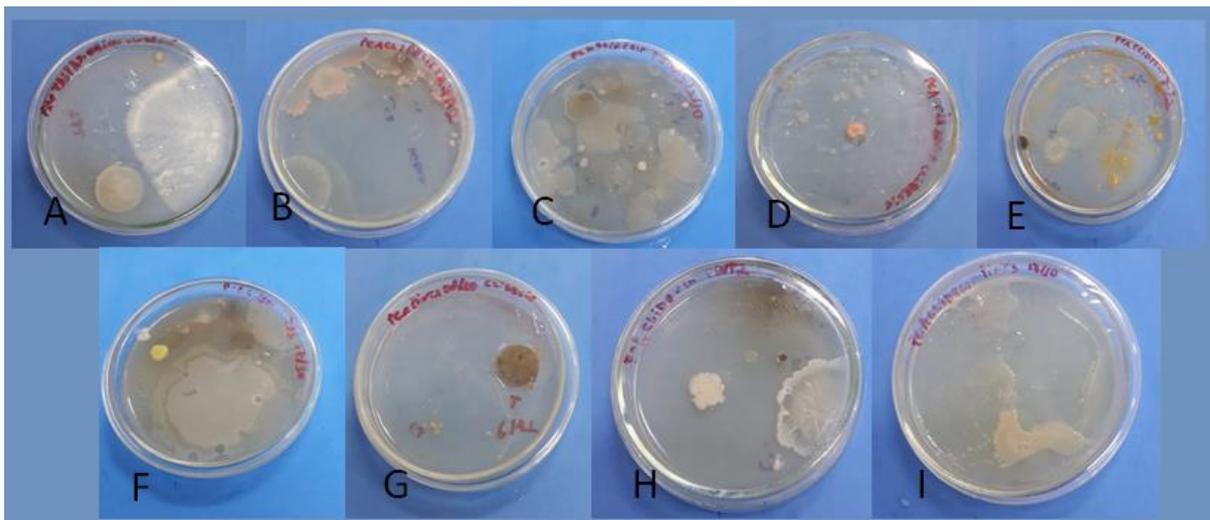
Figura 9. Colônias de bactérias: A: Amostra 1, B: Amostra 2, C: Amostra 3, D: Amostra 4, E: Amostra 5, F: Amostra 6, G: Amostra 7, H: Amostra 8, I: Amostra 9. Fonte: LIMA, C. N. S., 2019.

As bactérias mais recorrentes nas amostras foram os bastonetes Gram negativos, ocorrendo em 7 das nove amostras, seguido de bastonetes Gram positivos, ocorrendo em 6 amostras, e cocos Gram positivos, ocorrendo em 3 amostras (Tabela 3).

Bastonetes Gram positivos e Gram negativos foram as mais recorrentes nas amostras. Esses resultados se assemelham aos de Martins et al. (2009), que coletou amostras de pinturas da Casa de Fresco de Sanches Baena, em Vila Viçosa (Sudeste de Portugal). Bastonetes Gram positivos e negativos têm sido muito encontrados em construções históricas e frequentemente estão associados aos gêneros *Bacillus* e *Pseudomonas* (KIEL, 2002; SAIZ et LAIZ, 2000; GORBUSHINA et al., 2004).

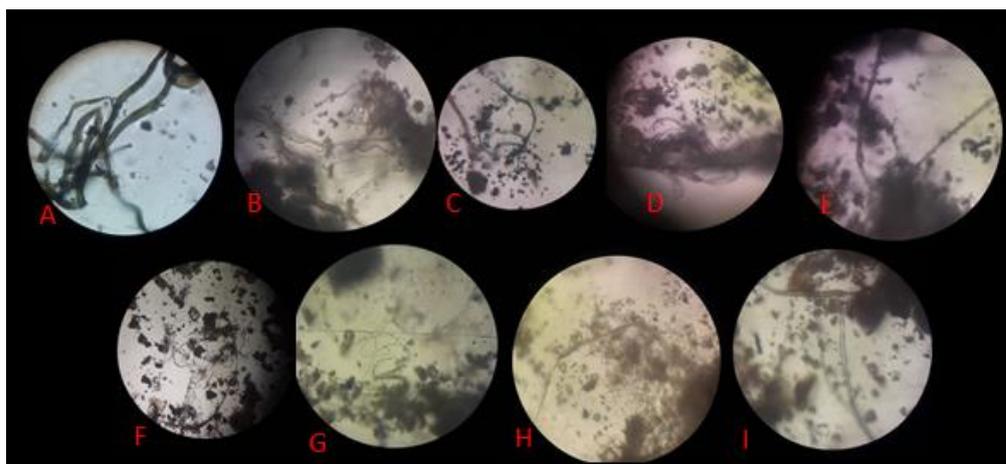
Pelo método de fita adesiva foi possível detectar fungos filamentosos ao redor de todos os pontos amostrais. Na Figura 6 podem-se observar algumas dessas estruturas.

Figura 10. Fungos filamentosos presentes detectados ao redor das amostras: A: Amostra 1, B: Amostra 2, C: Amostra 3, D: Amostra 4, E: Amostra 5, F: Amostra 6, G: Amostra 7, H: Amostra 8, I: Amostra 9.

Os resultados referentes a técnica de fita adesiva sugerem a presença de fungos filamentosos também ao redor dos pontos amostrais, que pode estar relacionado com a proliferação dos fungos. Gorbushina et al. (2004) relaciona a presença de estruturas fungos filamentosos em monumentos à elevada capacidade que estes micro-organismos apresentam para sobreviver por meio de esporos e pela facilidade de proliferação através de hifas, podendo contaminar uma maior área. A simples presença e proliferação de fungos filamentosos, segundo Scheere et al. (2009), está relacionada a danos estruturais relacionados a desagregação da estrutura, devido a proliferação de hifas.
