GRUPO ESCOLAR RUY BARBOSA: restauro arquitetônico

Taubaté - SP
2018

Monografia apresentada para obtenção do Certificado de bacharel pelo curso de Graduação em Arquitetura e Urbanismo do Departamento de Arquitetura da Universidade de Taubaté.

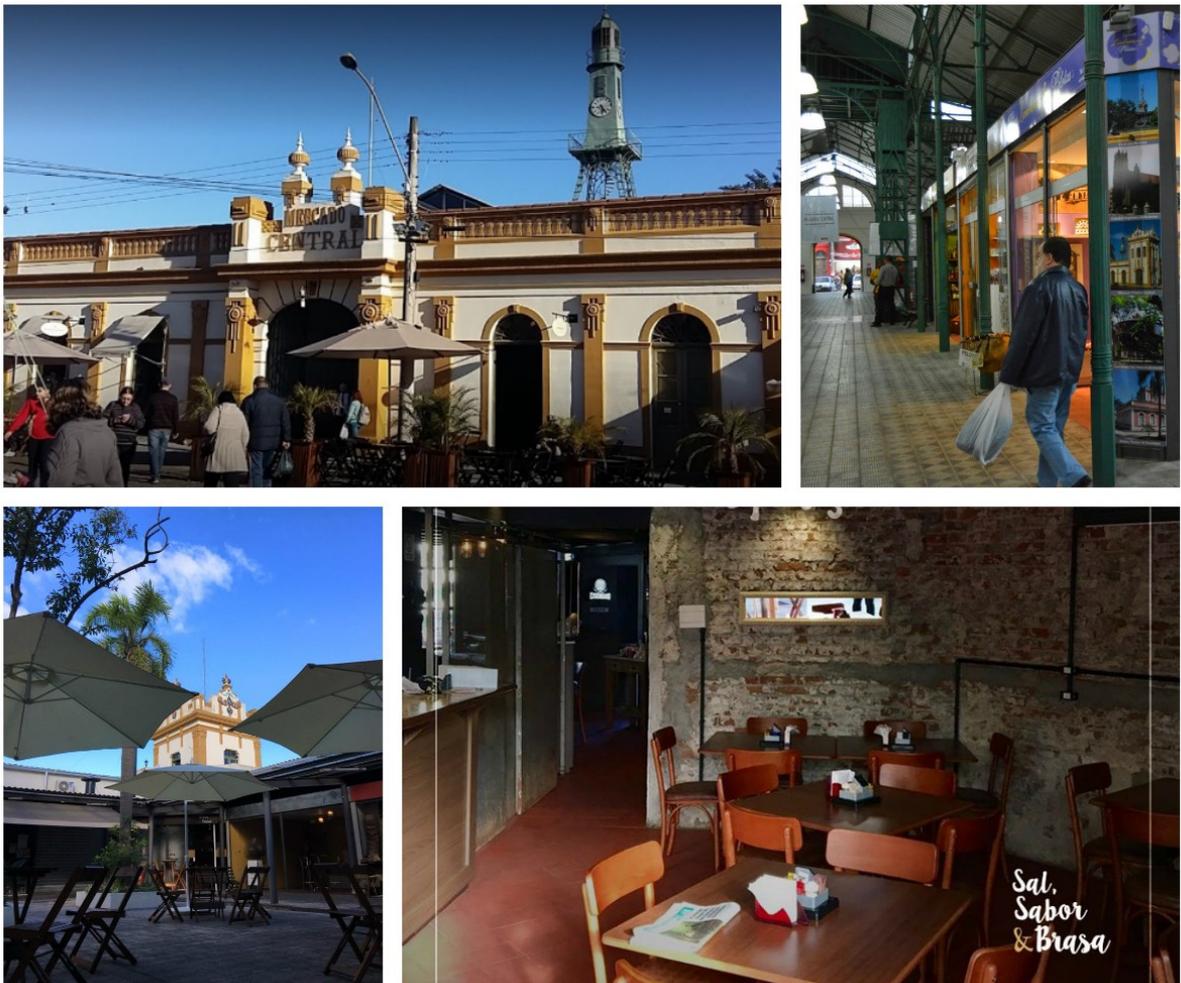
Figura 2 - Mercado municipal de Pelotas - RS
Fonte: Imagens do Google, da autora (2018) e Restaurante Sal, Sabor e Brasa.

O Mercado Municipal de Pelotas é o marco para a retomada do desenvolvimento na cidade, construído na metade do século XIX, foi reformado em 1912 após um incêndio. Segundo “Montes Vannuci, o Mercado daquela época era um microcosmo, era feira, era teatro, circo, palco de desfiles, ponto de encontro, todos os mundos convergiam àquele espaço, era o lugar privilegiado em que as classes sociais se tocavam” (SANTOS, 2014, prólogo). Atualmente, o Mercado ainda é esse espaço integrador, graças à revitalização realizada. Na fachada, as portas se abriram para pequenos bistrôs, docerias, restaurantes e panificadoras que enchem as calçadas de pessoas. Do lado de dentro, a ideia é mantida, pequenos pátios a céu aberto foram feitos, além do extenso corredor já existente anteriormente, com as bancas de venda. Sua estrutura interna foi adaptada para receber novos encanamentos, banheiros em containers dentro dos restaurantes, ar condicionado e cozinhas industriais.

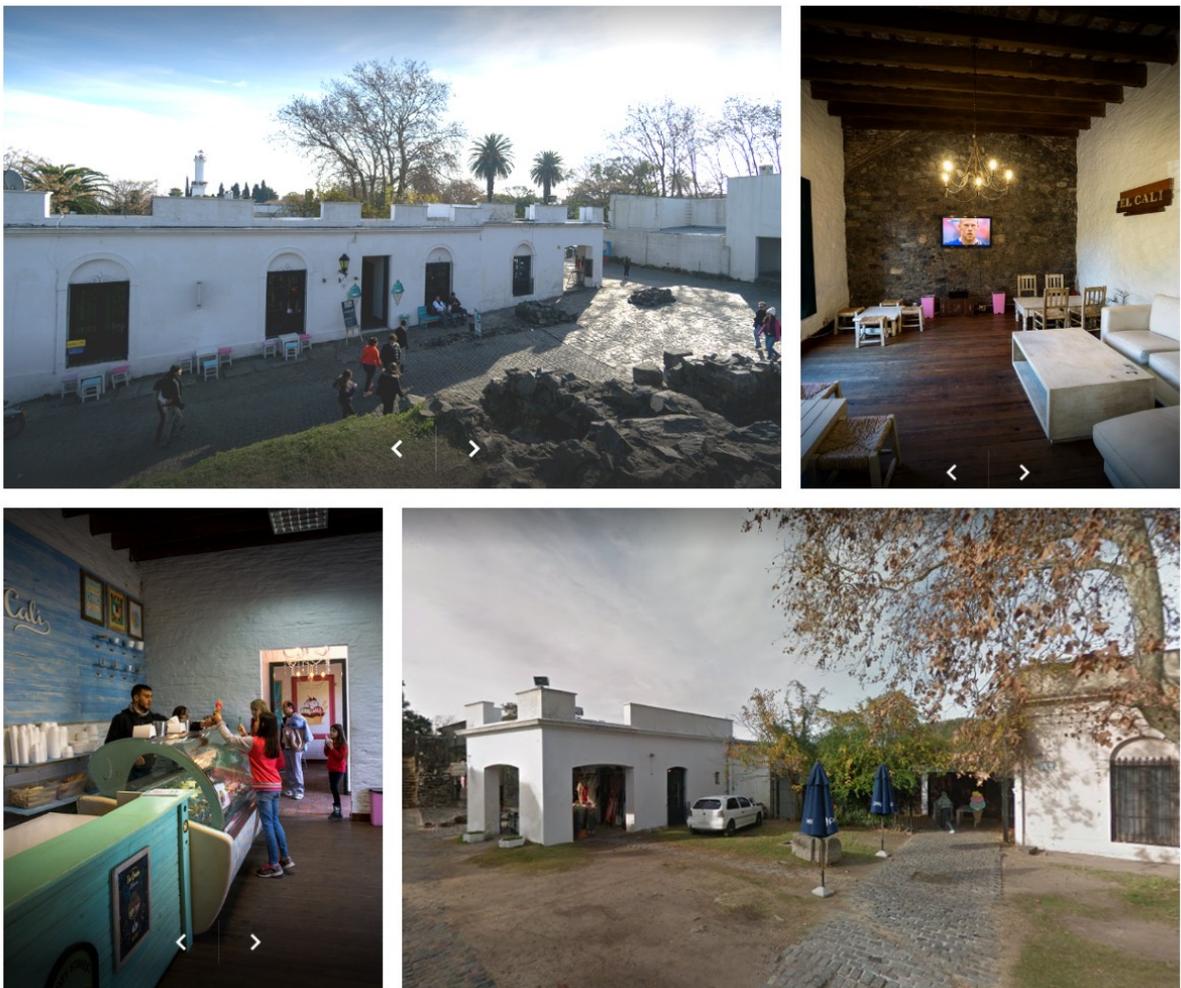
Figura 3 - Casarão em Colônia Del Sacramento - UR
Fonte: Imagens do Google e da autora (2018).

Colônia Del Sacramento é uma pequena cidade do Uruguai, fundada em 1680, reconhecida atualmente como patrimônio da humanidade pela UNESCO. Repleto de casas coloniais portuguesas, o centro histórico passou por diversas revitalizações e restauro, sendo um desses exemplos o casarão situado na esquina entre as Calles De San Pedro e Manuel Lobo. A fim de se manter preservada, o novo uso foi posto em prática, os quartos e salas se adaptaram para serem pequenas boutiques, lojas de artesanatos e uma sorveteria que recebem diversos turistas durante o ano todo, que balançam a economia da cidade. A estrutura interna apesar de adaptada para a locação desses espaços foi mantida intacta, sem que houvesse a instalação de cozinhas industriais.

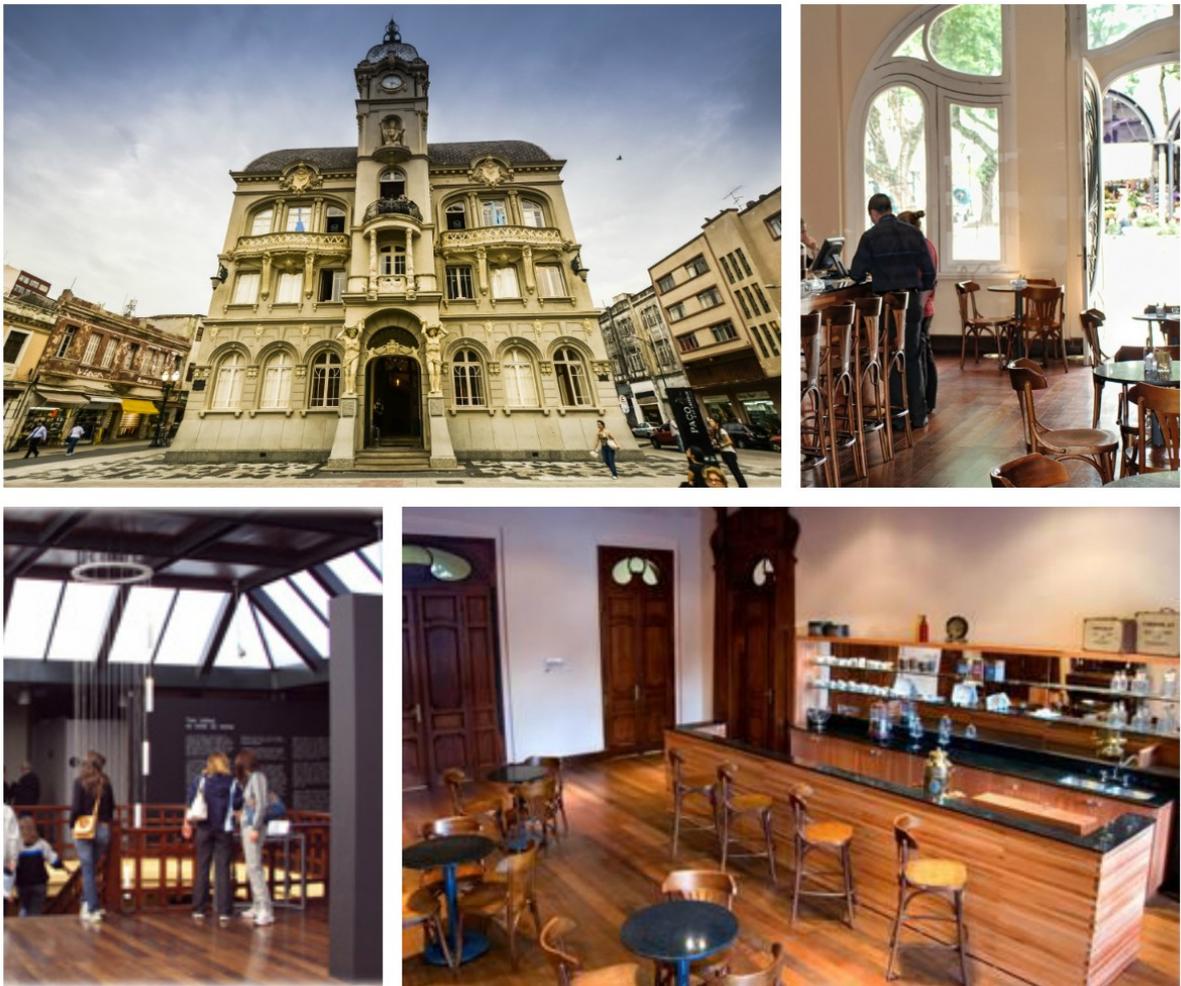
Figura 4 - SESC Paço da Liberdade em Curitiba – PR
Fonte: Imagens do Google.

Construído em 1916 para ser a sede da antiga prefeitura de Curitiba, hoje o Paço da Liberdade é o atual SESC, inteiramente revitalizado e restauro desde 2006 para atender o programa de necessidades de um centro cultural. Além dos espaços expositivos em toda a edificação, o prédio ainda conta com um charmoso café com entrada independente das salas

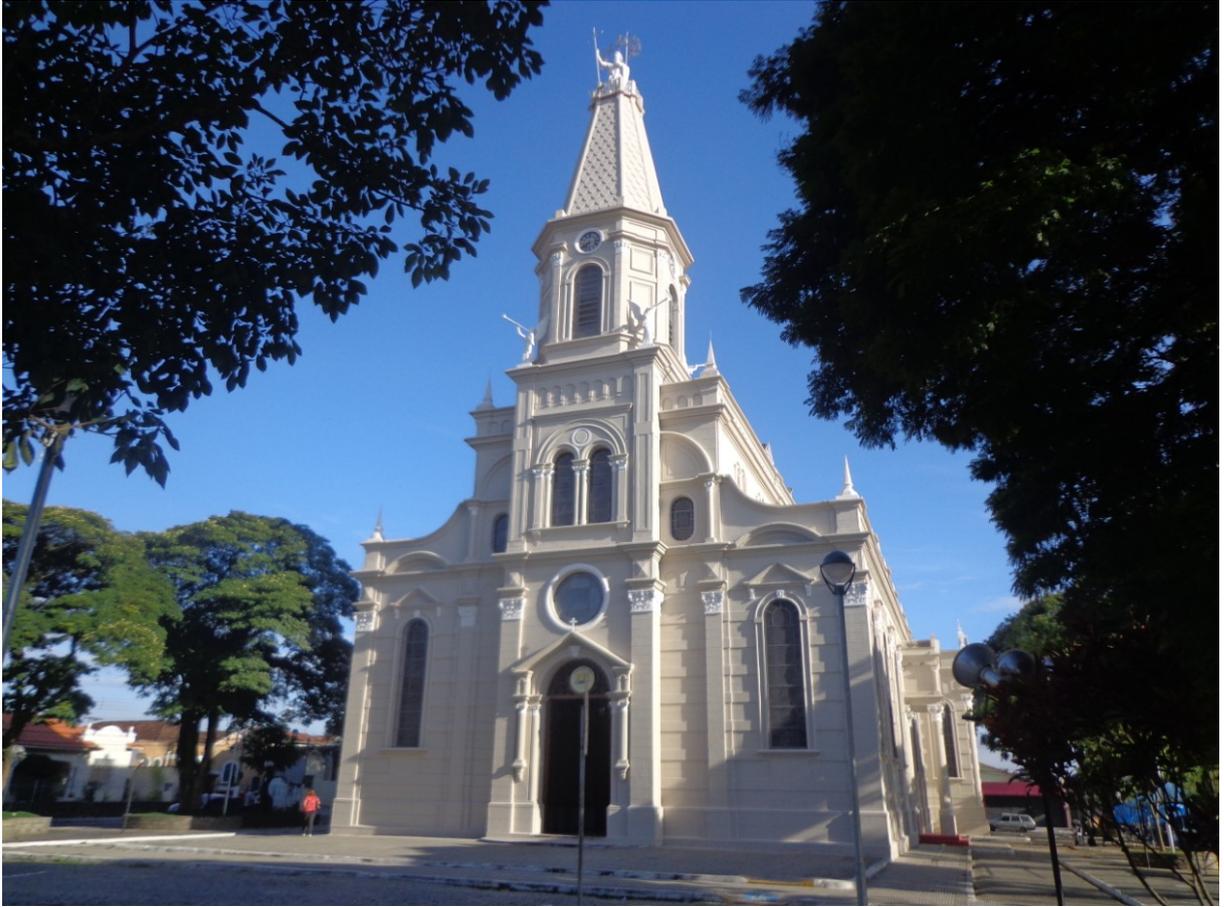
Figura 8 - Igreja Matriz
Fonte: Imagem do Google.

A matriz de Caçapava se caracteriza como uma obra de preposição eclética, como fruto de uma reforma no começo do século XX, sua fachada simétrica, com uma torre central com cobertura de telhas que une como base para a estátua de São João Batista é seguida por um relógio e estatuetas angelicais na cornija principal, com pináculos logo abaixo, em cima de cimalthas sustentadas por frisos em arcos de volta redonda. Suas janelas centrais são estruturadas com pilastras de capitel coríntio, enquanto as janelas laterais são estruturas com arco de volta redondas, uma sobreverga em forma de frontão e acima tímpano cimbrado. A porta principal, com verga de arco pleno, sobreverga em frontão e um óculo acima. Ainda na estrutura da fachada, meias colunas de capitel coríntio.

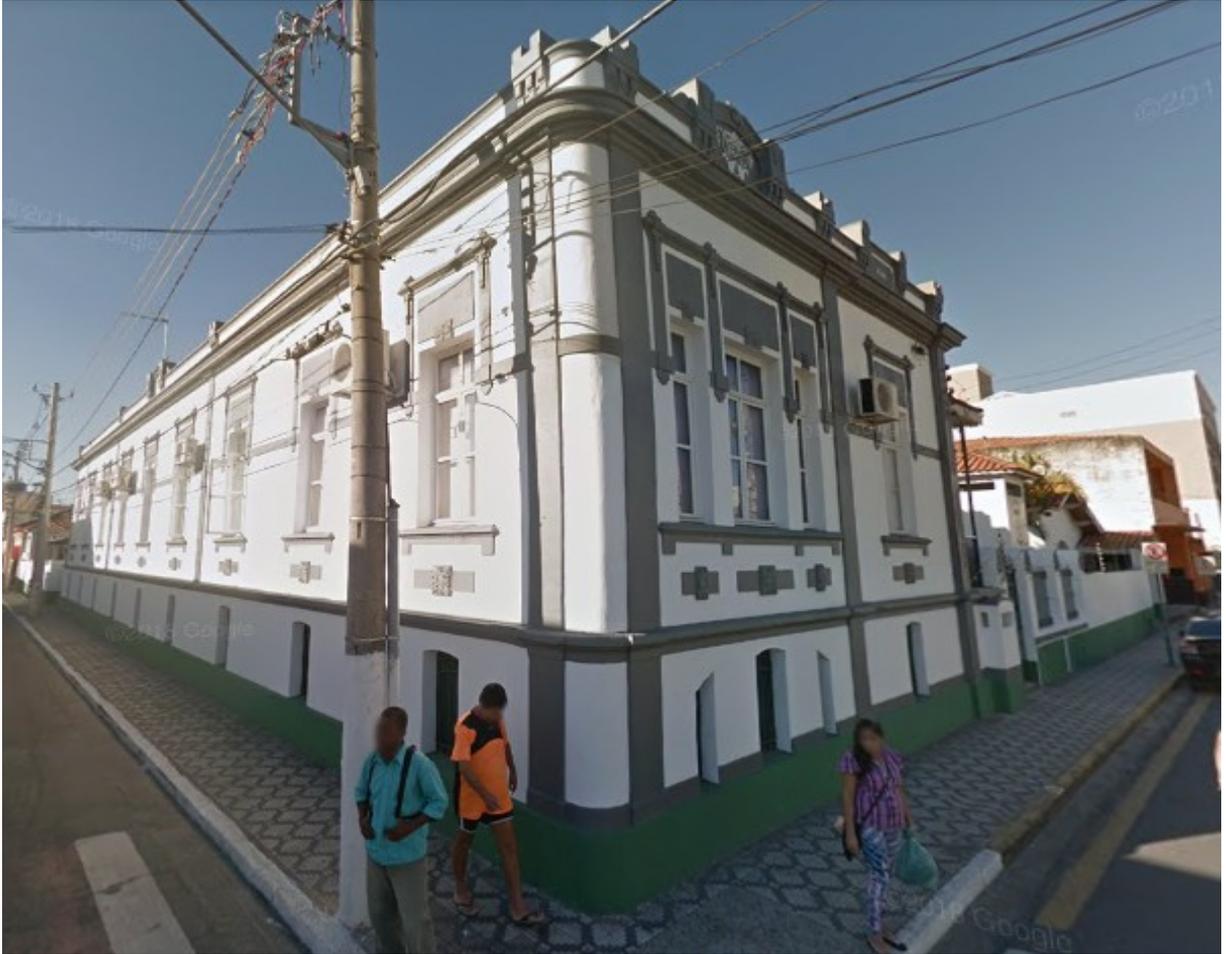
Figura 9 - Brigada de Infantaria Leve Aeromóvel
Fonte: Imagem do Google.

Estruturado com base, corpo e coroamento, a Brigada de Infantaria, se destaca como uma obra eclética de alinhamento frontal do lote e entrada lateral. Seu coroamento é feito em platibanda ornamentada datada com o ano da construção, corpo com janelas em vergas e sobrevergas retas e ornamentadas e base em porão, como costume construtivo da época.

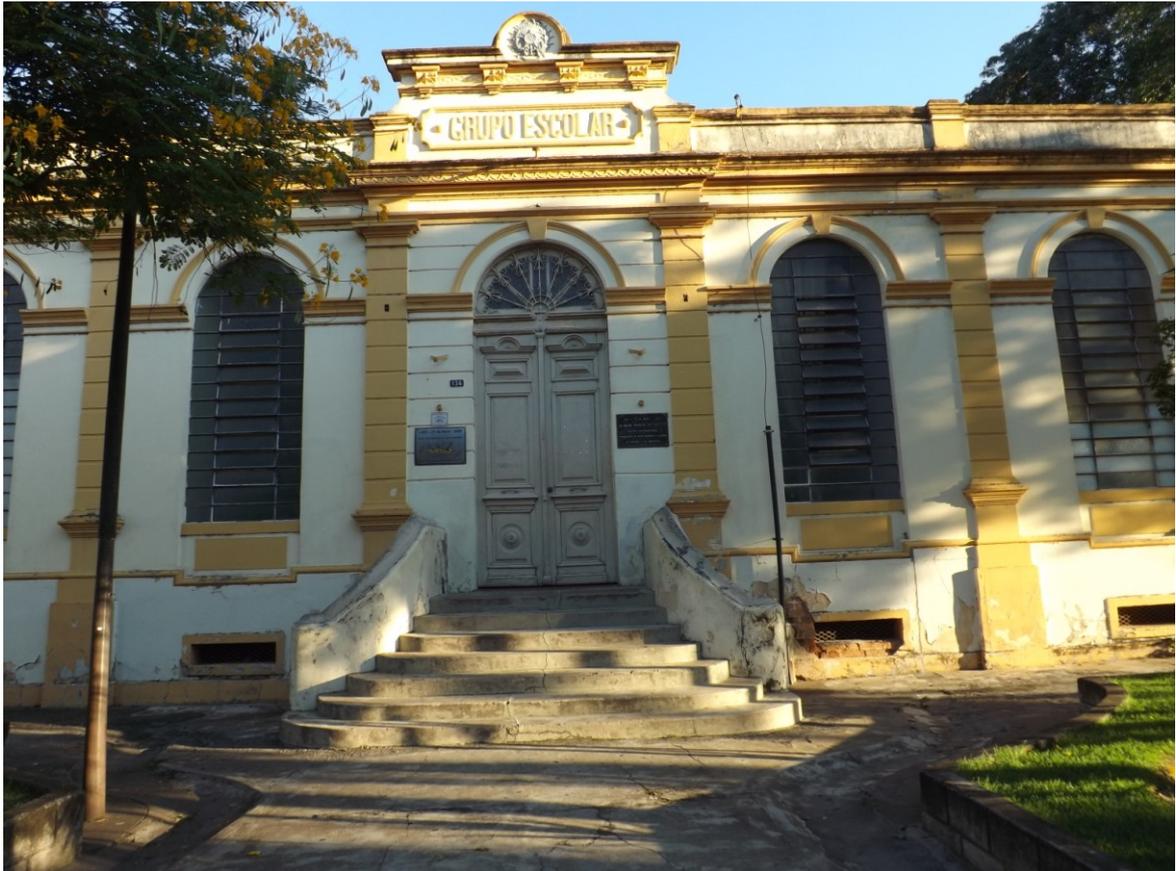
Figura 12 - Fachada do Grupo Escolar Ruy Barbosa
Fonte: Produzido pela autora (2018).

Construção de alvenaria de tijolos, de preposição eclética, guardando a relação de base, corpo e coroamento. O partido arquitetônico da escola, é caracterizado pela existência de um pátio interno e central em desnível, ladeado por alpendres em torno do qual se desenvolve a circulação coberta que interliga e dá acesso as salas. Os dois lados são simétricos, sendo reservada uma das alas à seção feminina e outra à masculina. No centro se encontra o acesso ao prédio, que dá para um vestíbulo ou portaria, antes de se atingir a galeria de circulação.

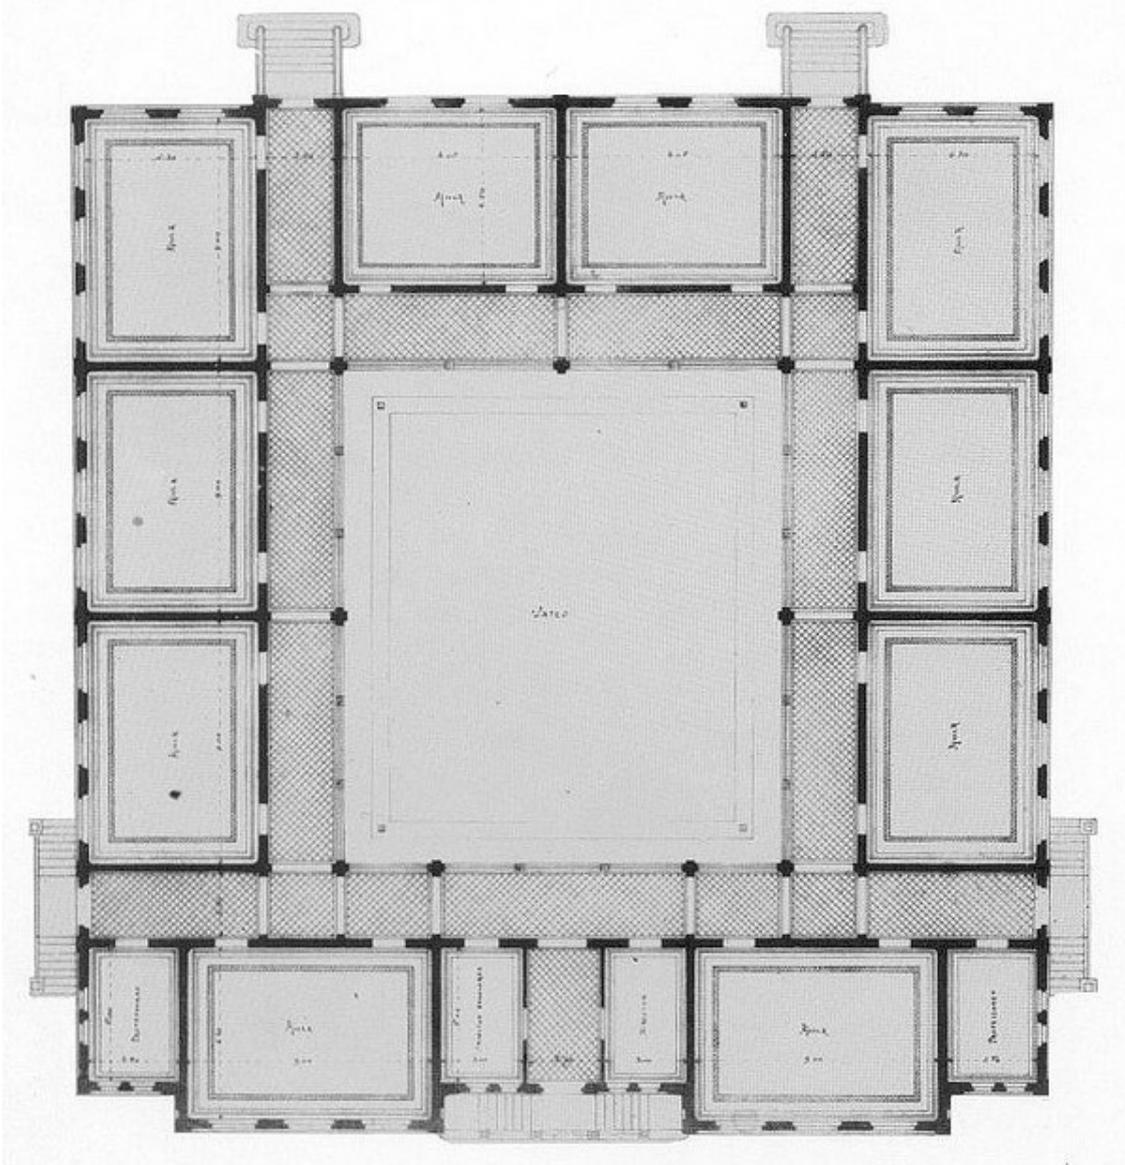
Figura 13 - Planta baixa do projeto original sem ampliações
Fonte: Documentos disponibilizados pela prefeitura.

O Grupo Escolar Ruy Barbosa, teve um projeto previsto originalmente para 10 salas de aula e em 1944, devido ao crescimento populacional foi implantada mais duas salas em suas ampliações, uma em cada ala do sentindo sul da edificação.

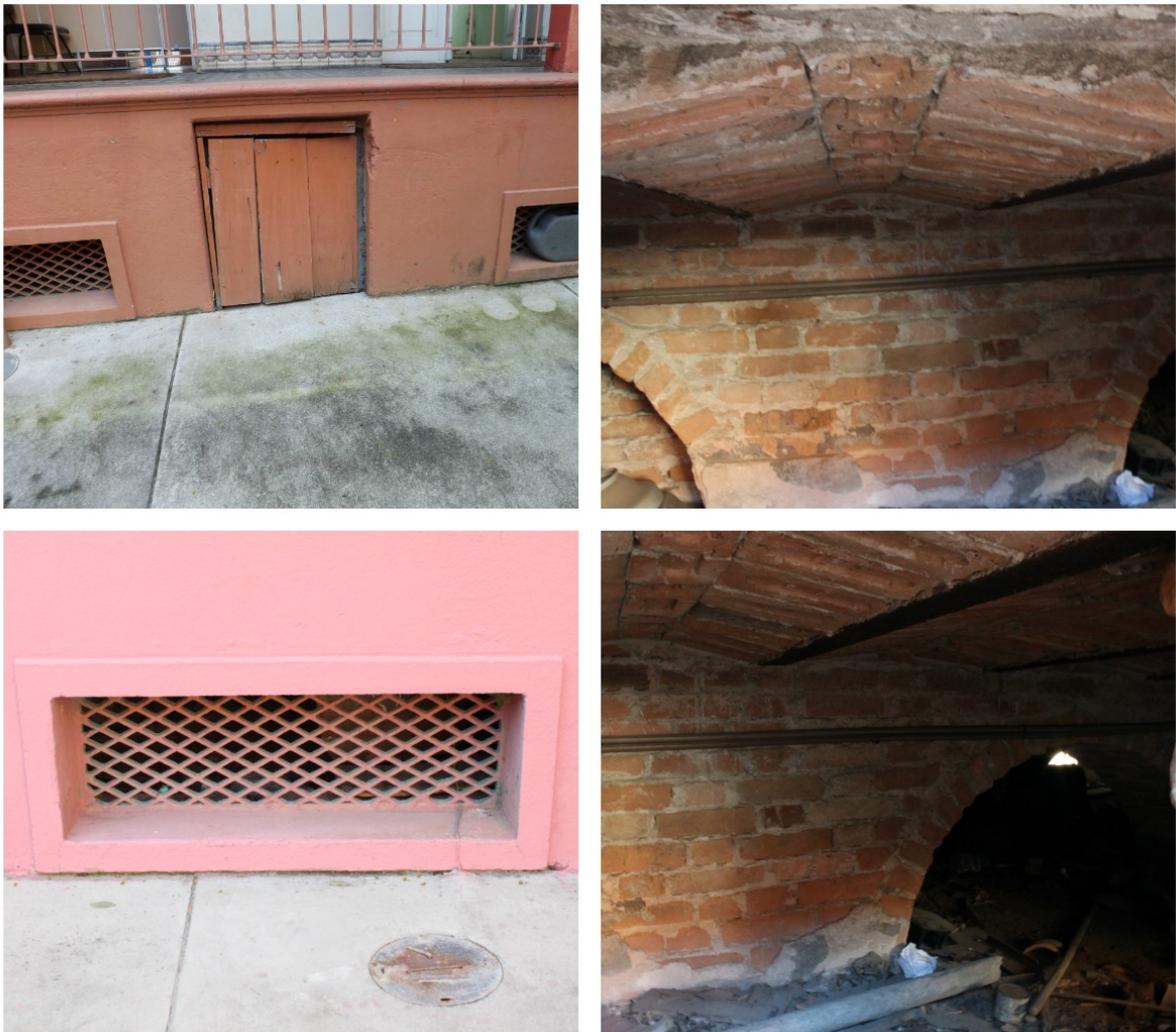
O edifício principal da Escola Municipal Ruy Barbosa, é constituído por alvenaria de embasamento de tijolos maciços de barro e estrutura transversal em ferro fundido com aproximadamente um metro de altura em relação à porta principal. Os pisos de ladrilho hidráulico foram construídos com vigas metálicas em desenho I e abobadilhas de tijolos. Tal procedimento criava um porão entre o piso da construção e o solo, formando dutos de ventilação permanente, método construtivo comum nas construções ecléticas da época uma vez que diminuía sensivelmente problemas com umidade e também garantia o conforto térmico da construção.

Figura 14 - Vista do porão do Grupo Escolar Ruy Barbosa
Fonte: Produzido pela autora (2018)

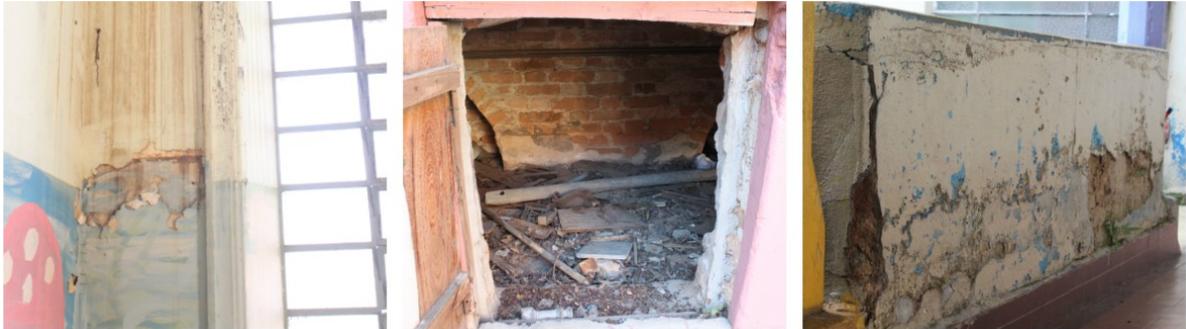
As paredes do edifício são autoportantes, também de tijolos maciços de barro, com assentamento em amarração de um tijolo, revestido com argamassa de areia e cal. Na parte

externa, foram aplicados ornamentos de frisos retos (cornijas) compondo um desenho na parte superior das esquadrias das janelas e portas.

Figura 15 - Vista da estrutura de tijolos de barro
Fonte: Produzido pela autora (2018).

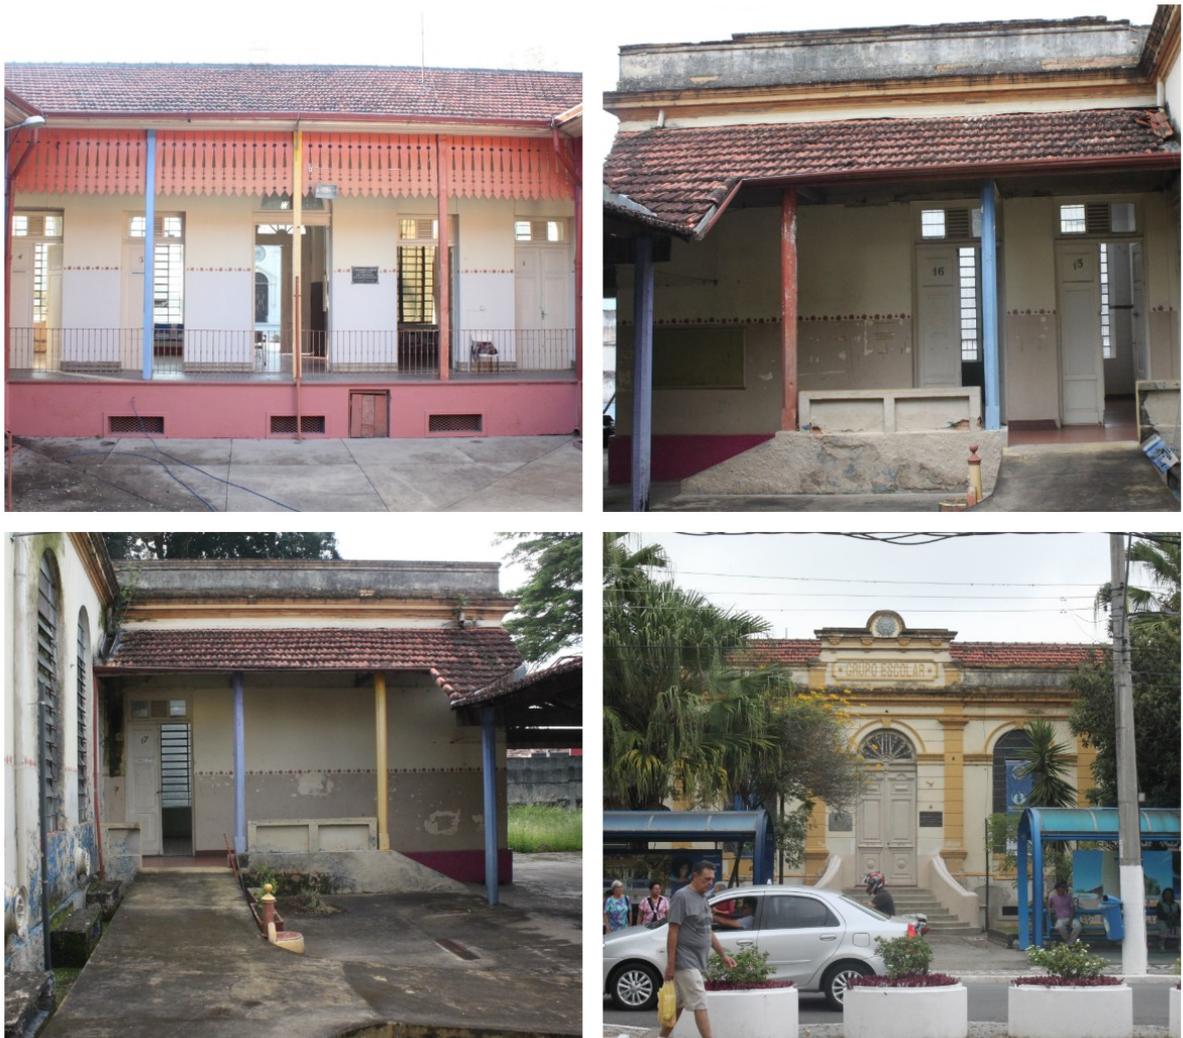
O telhado apresenta estrutura em madeira, composta por vigas, terças, caibros e ripas e possui cobertura de telhas chamadas francesas e cumeeiras cerâmicas meia cana com preenchimento em argamassa. Os lambrequins em madeira são influência dos chalés da ferrovia, aparatos de decoração que ornamentam e coroam o pátio interno descoberto central.

Figura 16 - Vista do telhado
Fonte: Produzido pela autora (2018).

As telhas de tipo francesas deverão ser analisadas quanto as suas condições de absorção de água, mudança de peso, resistência material e mecânica, com a finalidade de reaproveitá-las e recolocadas no entelhamento. As selecionadas no processo passarão por limpeza com escovas de aço e jato de água de pressão controlada, seguida da imersão em produto hidrofugante incolor.

Sob o telhado é indicada a instalação de uma manta impermeável e acústica de subcobertura, protegendo o forro em caso de novas infiltrações, entrada de insetos xilófagos e para o conforto térmico. O produto indicado para esse processo é a manta de subcobertura de polietileno Tyvek, tipo DuPont, ou equivalente, que será instalada sobre os caibros já restaurados, colada com fita adesiva Freshfoil.

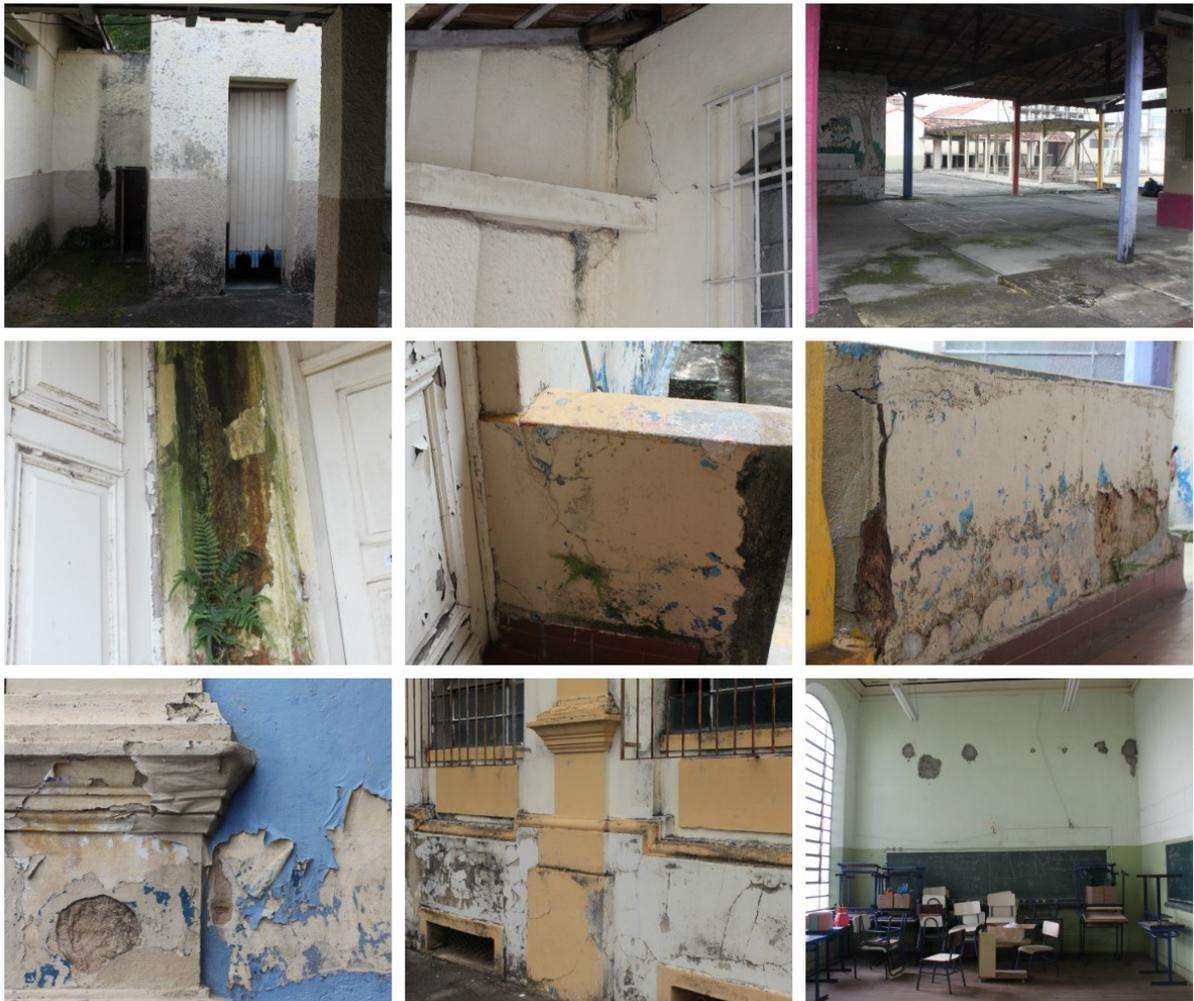
Ambiente	Patologia
1	Infiltração no forro.

2	. Bolor, infiltração nas paredes, infiltração e lacunas no forro, foco de insetos xilófagos no assoalho.
3	Infiltração nas paredes, lacunas no forro, trinca e descascamento no acabamento.
4	Deslocamento do forro, infiltração, descascamento e rachadura do acabamento, foco de insetos xilófagos no assoalho.
5	Infiltração, descascamento do acabamento e foco de insetos xilófagos no assoalho.
6	Infiltração, descascamento do acabamento e foco de insetos xilófagos no assoalho.
7	Infiltração e fissura no forro e acabamento.
8	Infiltração, fissura no forro e acabamento e descascamento, foco de insetos xilófagos no assoalho.
9	Lacuna e trinca no ladrilho hidráulico, infiltração, descascamento e fissuras nas paredes.
10	Infiltração, descascamento e lacuna no acabamento.
11	Infiltração, bolor, descascamento, lacunas e trincas no acabamento, foco de insetos xilófagos e estufamento no assoalho. Infiltração, descascamento do acabamento e foco de insetos xilófagos no assoalho.

12	Infiltração, fissura no acabamento, bolor e

descascamento, foco de insetos xilófagos no assoalho.
13	Infiltração e bolor nas paredes, foco de insetos xilófagos no assoalho.
14	Descascamento, bolor e infiltração nas paredes e acabamento, fissura e rachadura no acabamento, foco de insetos xilófagos e estufamento no assoalho.
15	Infiltração e descascamento no acabamento e paredes.
16	Bolor, infiltração, descascamento e fissura no acabamento e parede, lacuna e bolor no forro.
17	Infiltração no forro.
18	Bolor no piso, trincas no acabamento e lacunas na estrutura do porão.
Pátio externo	Rachadura e bolor no piso.
Área de vegetação lateral esquerda	Rachadura nos muros.
Banheiro externo feminino	Infiltração e fissura no acabamento.
Banheiro externo masculino	Infiltração e fissura no acabamento.
Depósito	Infiltração, bolor e fissura no acabamento.
Quartinho s/ def	Infiltração, bolor, trincas e lacunas no acabamento.
Área de serviço	Infiltração, bolor e fissuras no acabamento.

Cozinha	Infiltração, bolor e fissuras no acabamento.
Refeitório	Descascamento, pingadeiras, infiltração, rachaduras no acabamento e bolor.
Despensa	Infiltração e fissuras no acabamento.
Quadra	Infiltração, bolor, rachaduras no piso.
Área de vegetação lateral direita	Infiltração, bolor, rachaduras no acabamento.

Figura 17 - Fotografia dos deterioros
Fonte: Imagens da autora (2018).

- Alteração de cargas, que provocam fissuras, trincas e rachaduras nas paredes, principalmente e com mais facilidade nas extremidades de portas e janelas que na alvenaria acentuam a concentração de tensões.
- Ação corrosiva de águas e fungos, também conhecida como intempéries, o vento faz com que a água e os agentes mais agressivos entrem no revestimento e atinjam a estrutura, causando descascamentos, fissuras, trincas, recalques, estufamento e fungos em forros, paredes e pisos, principalmente de madeira. A umidade no Grupo Escolar afetou a parede como um todo ou parcialmente, tornando-se aparente.

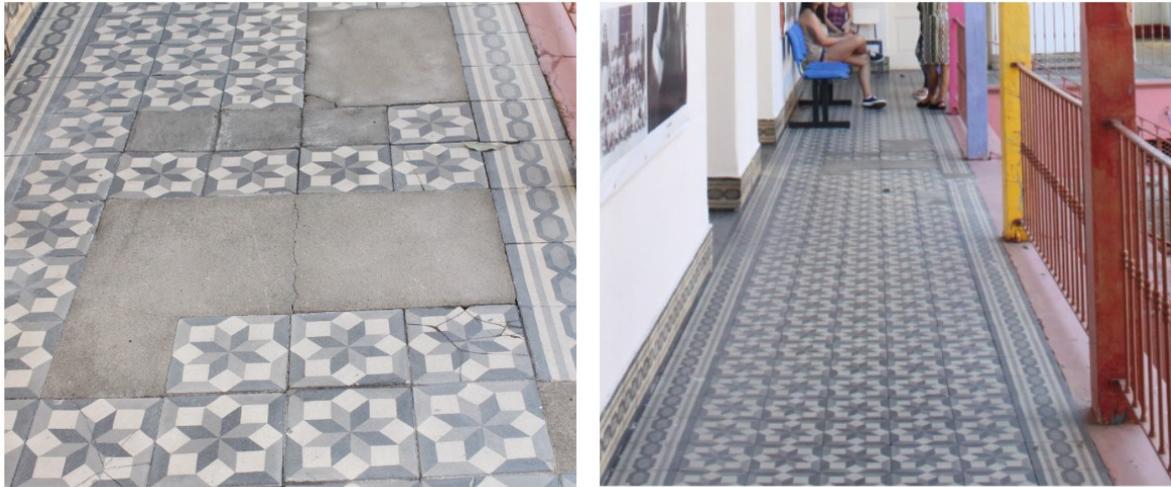
Propõe-se a relocação das peças faltantes bem como o reparo e restauro do ladrilho hidráulico, em virtude da existência de vários pontos de desgastes, fissuras, ausência de peças, bem como preenchimentos inadequados.

Figura 18 - Ladrilho hidráulico
Fonte: Produzido pela autora (2018).

Ainda propõe-se a liberação do revestimento de azulejos da sala número 7, com finalidade da homogeneização dos espaços.

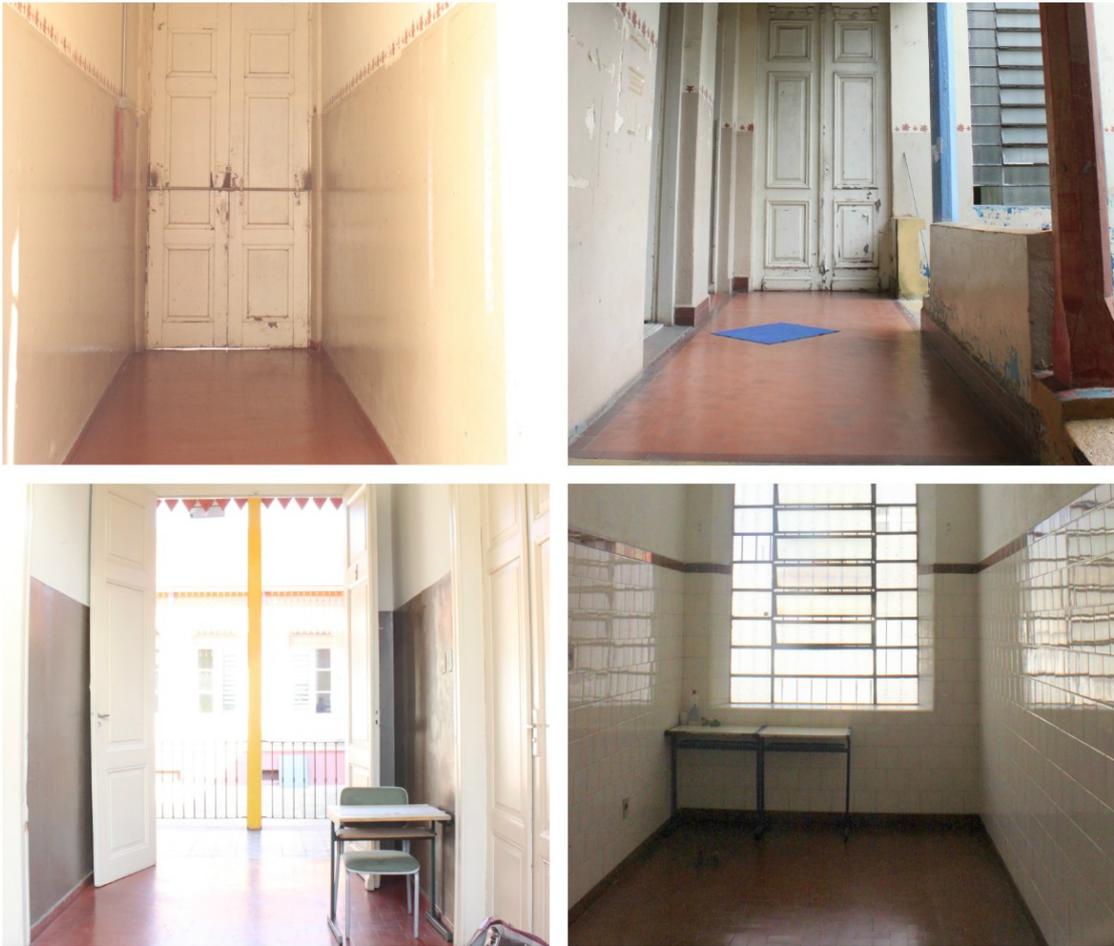
Propõe-se a retirada do piso cerâmico, não originais da construção, em virtude da existência de vários pontos com deterioros, nos locais como hall (vide numeração 1), circulação dos corredores e o ambiente número 7, para a aplicação do ladrilho hidráulico com o mesmo desenho já existente no hall e na circulação dos corredores e assoalho tabuado de madeira tipo peroba rosa na largura de 10cm.

Figura 19 - Piso Cerâmico
Fonte: Produzido pela autora (2018).

Regularização de base para revestimento ladrilho hidráulico, será de argamassa de cimento e areia média sem peneirar no traço 1:5 espessura de 3cm.

Antes de iniciar a regularização do piso, deverá ser retirado o piso existente. Após a retirada do piso, o contrapiso existente deverá ser picotado

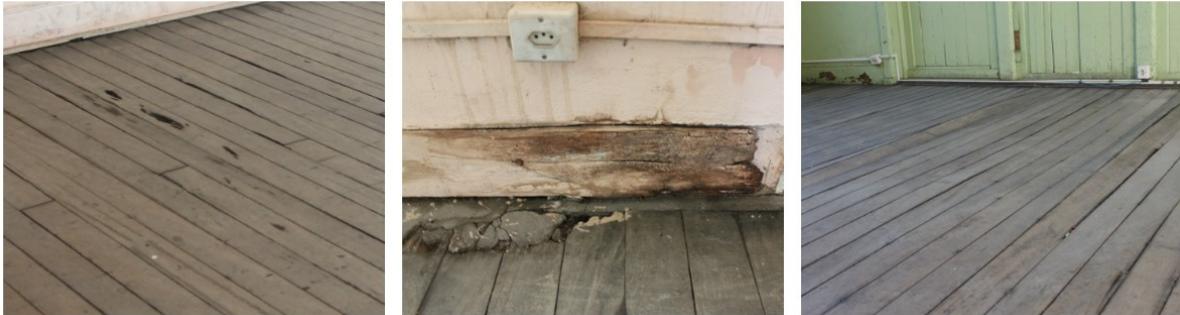
Os pisos de assoalho e os barrotes para fixação dos pisos, seguirão orientação de manutenção e recuperação, respeitando o projeto original, a intervenção surge com a necessidade a partir dos deterioros como deformações, estufamento, ponto de infiltração, fissura, desencaixes, sujidades e focos de insetos xilófagos.

Figura 20 - Assoalho
 Fonte: Produzido pela autora (2018).

O assoalho deverá ser tabuado de madeira tipo peroba rosa na largura de 10cm, com a instalação de tabeira e rodapés de 10cm de altura e soleira no mesmo material, conforme os já existentes e original do projeto.
