GRUPO ESCOLAR RUY BARBOSA: restauro arquitetônico

Taubaté - SP
2018

Monografia apresentada para obtenção do Certificado de bacharel pelo curso de Graduação em Arquitetura e Urbanismo do Departamento de Arquitetura da Universidade de Taubaté.

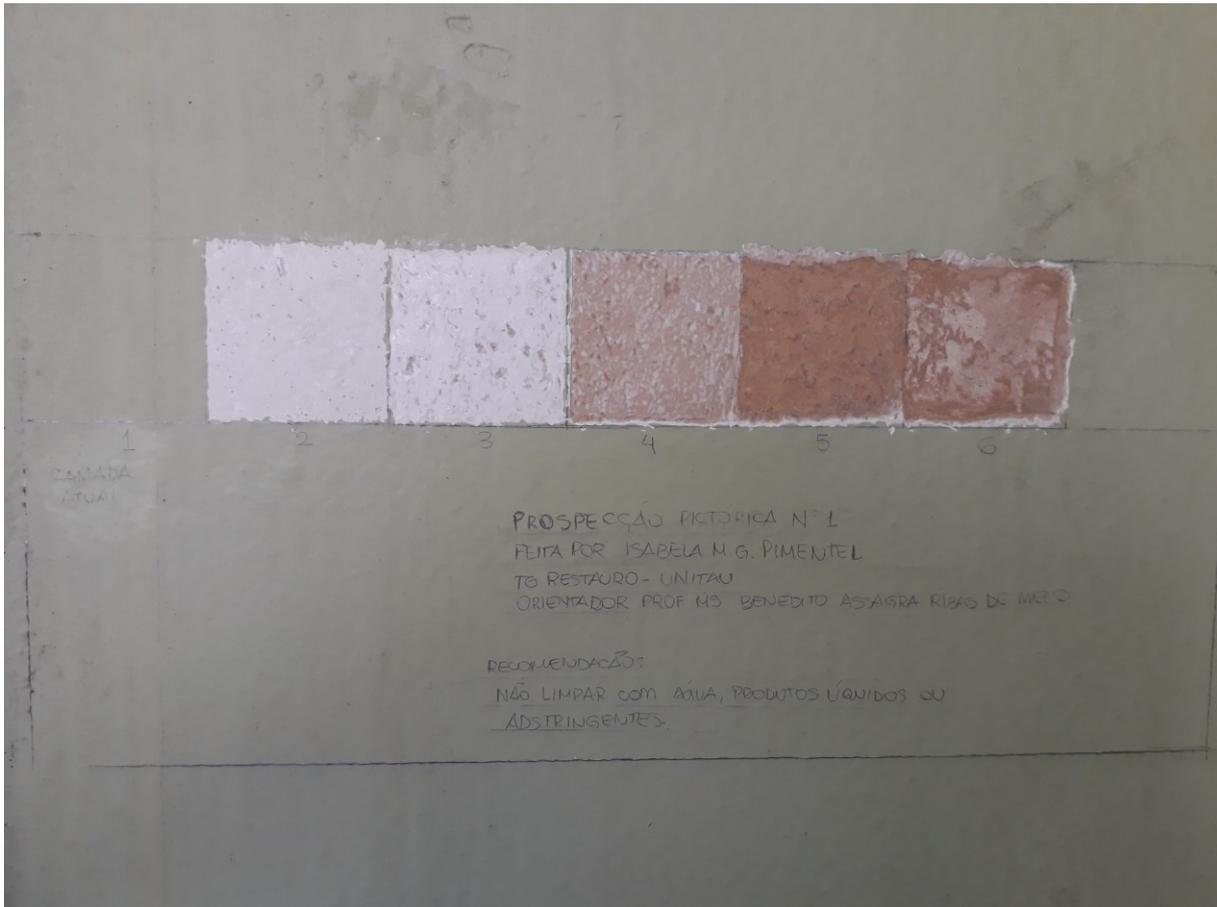
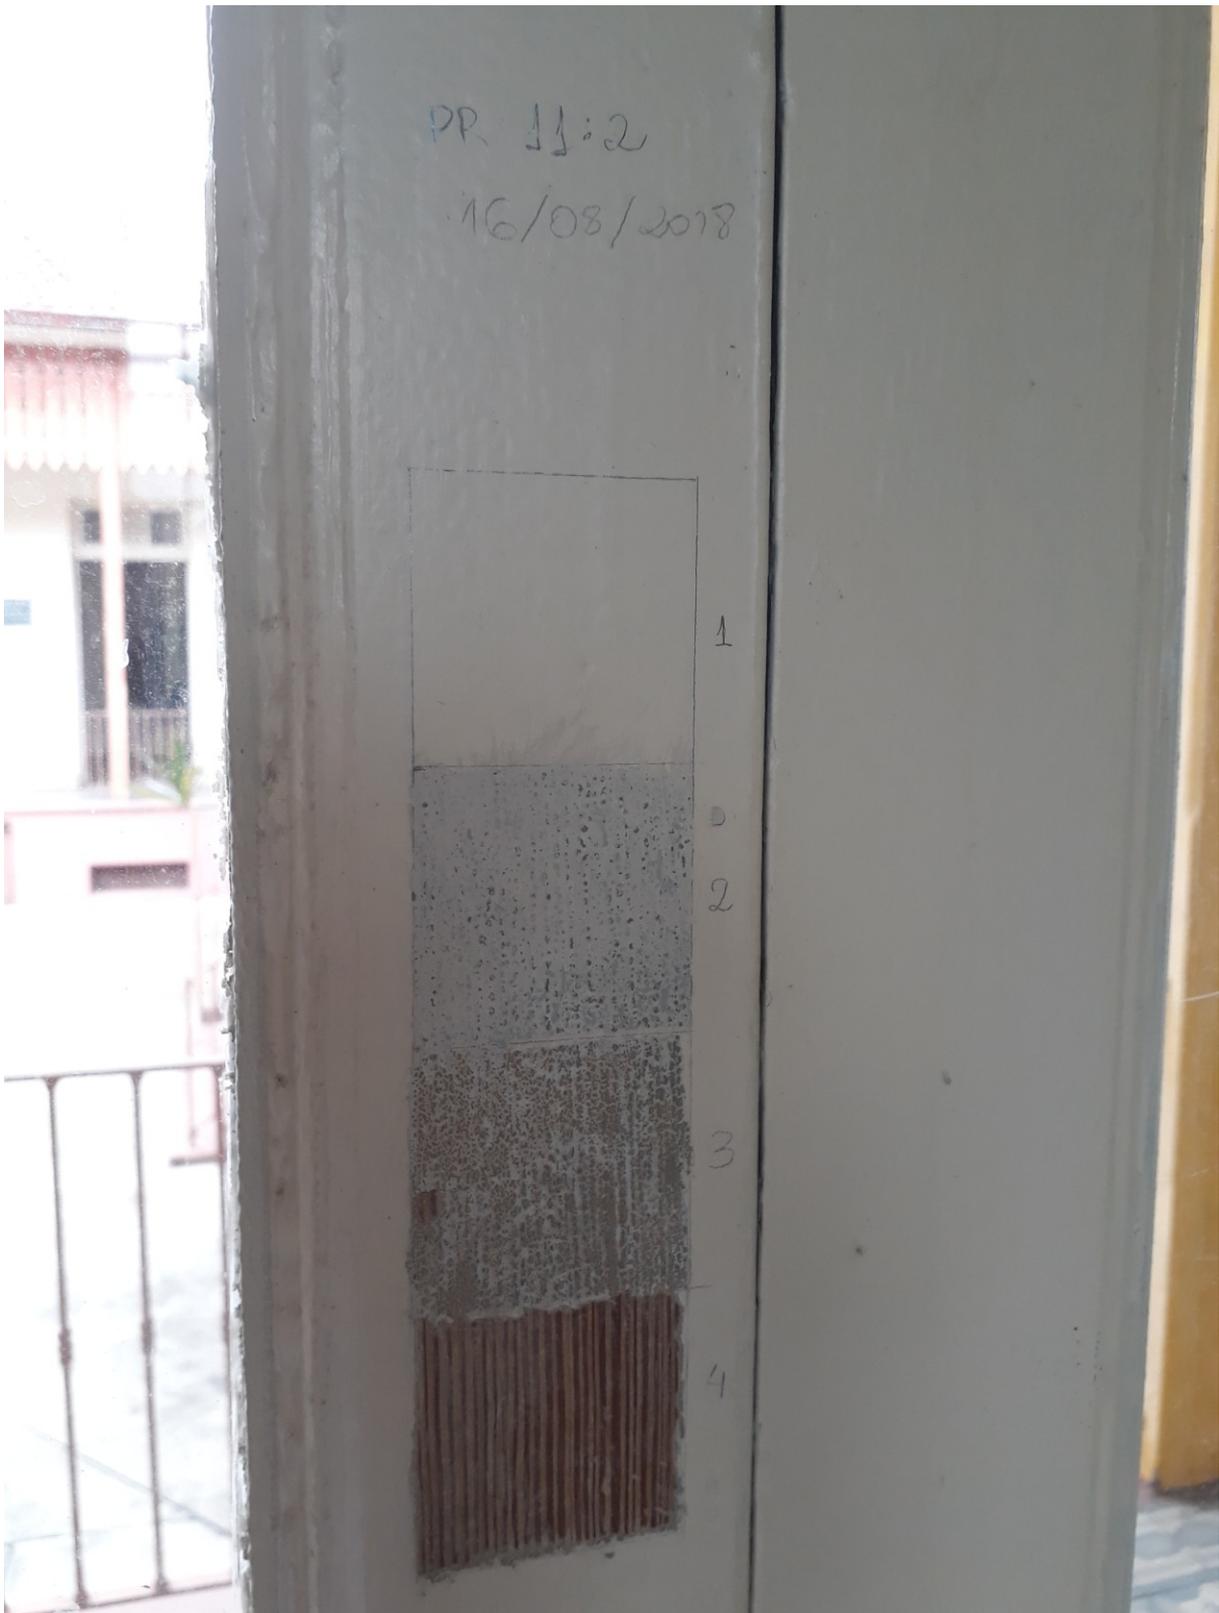
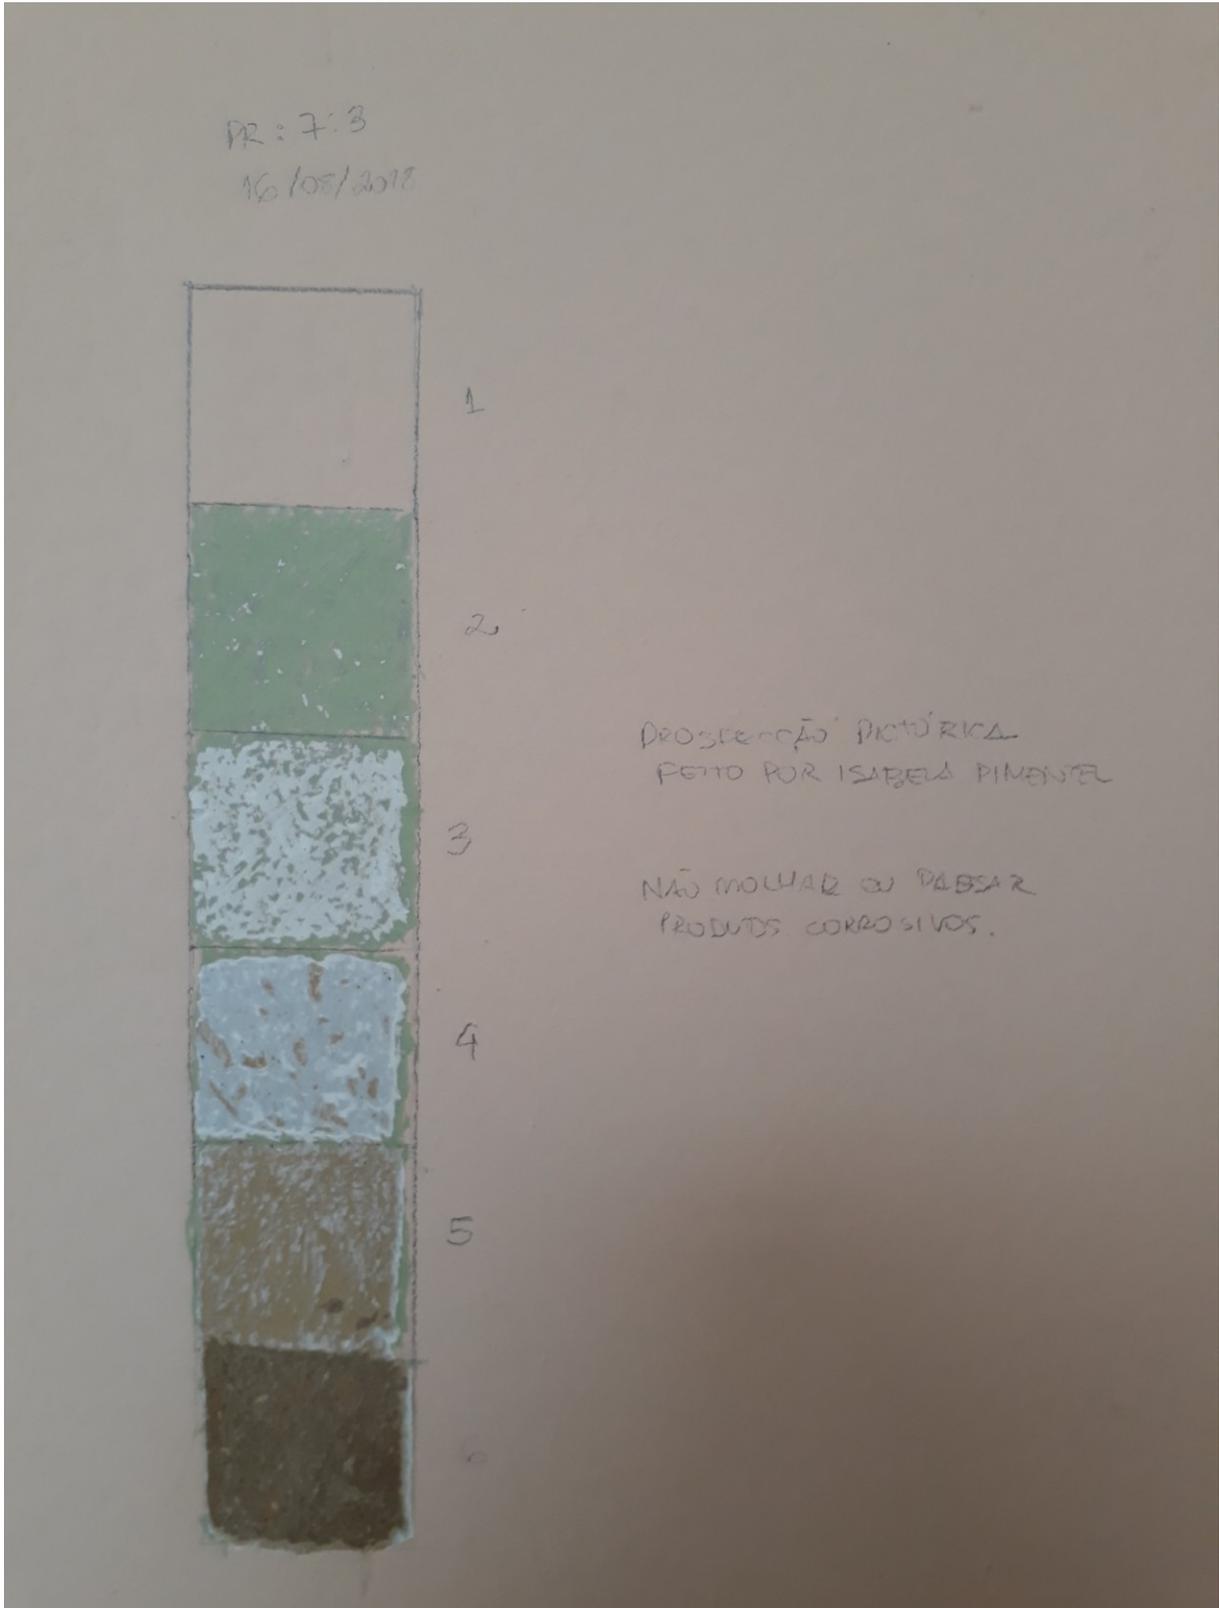
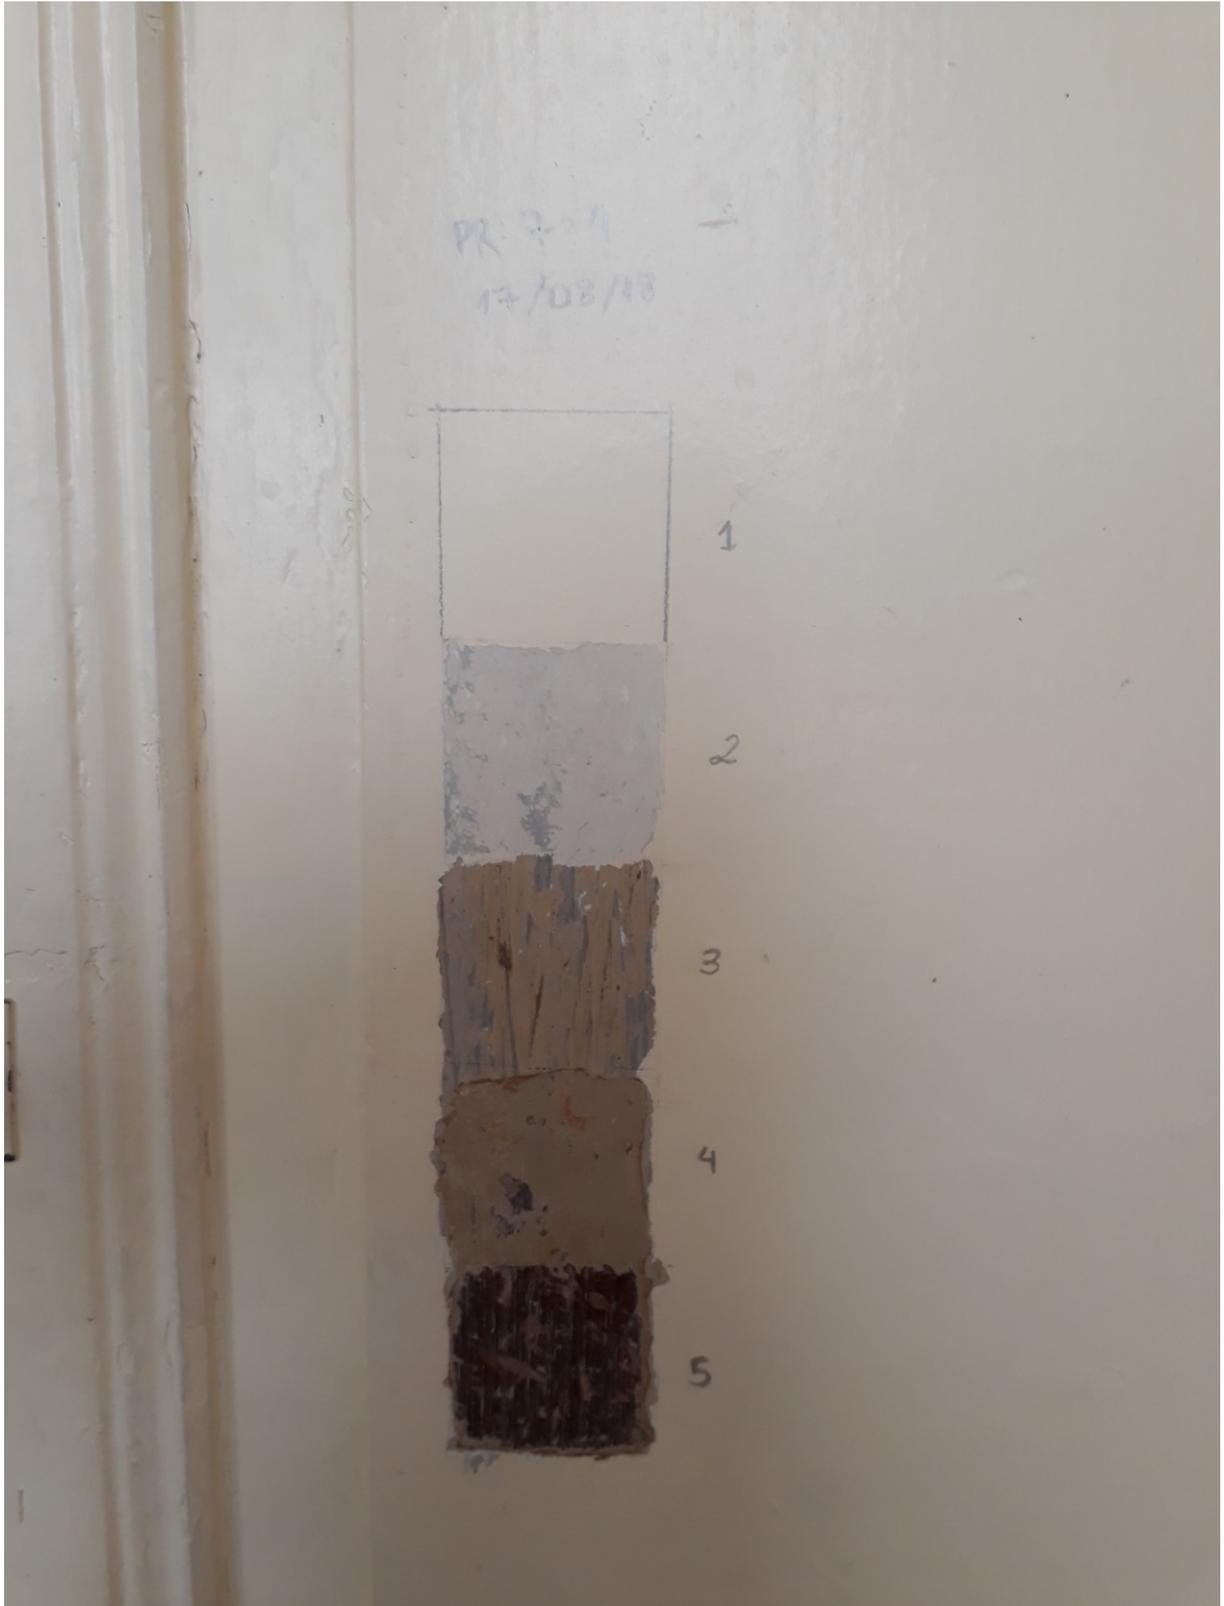
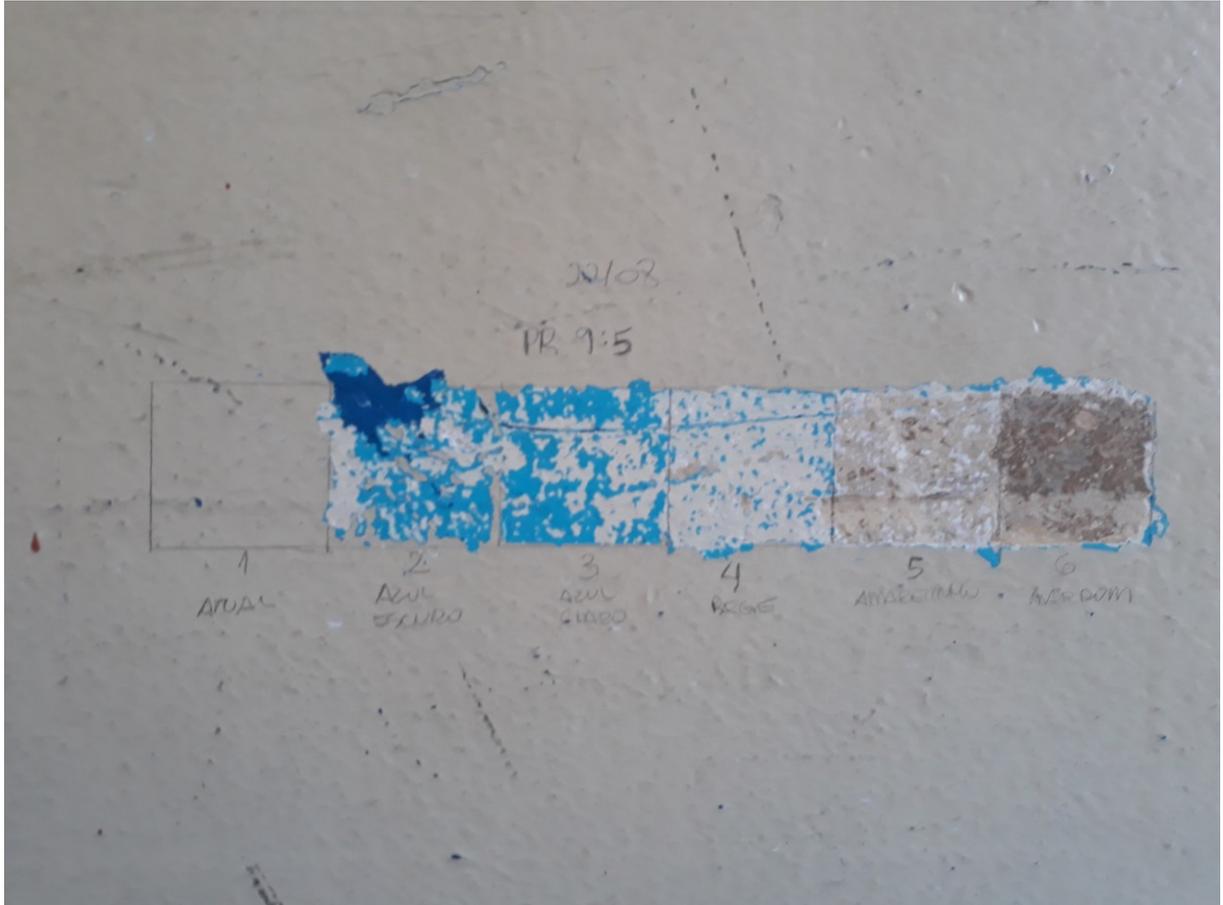
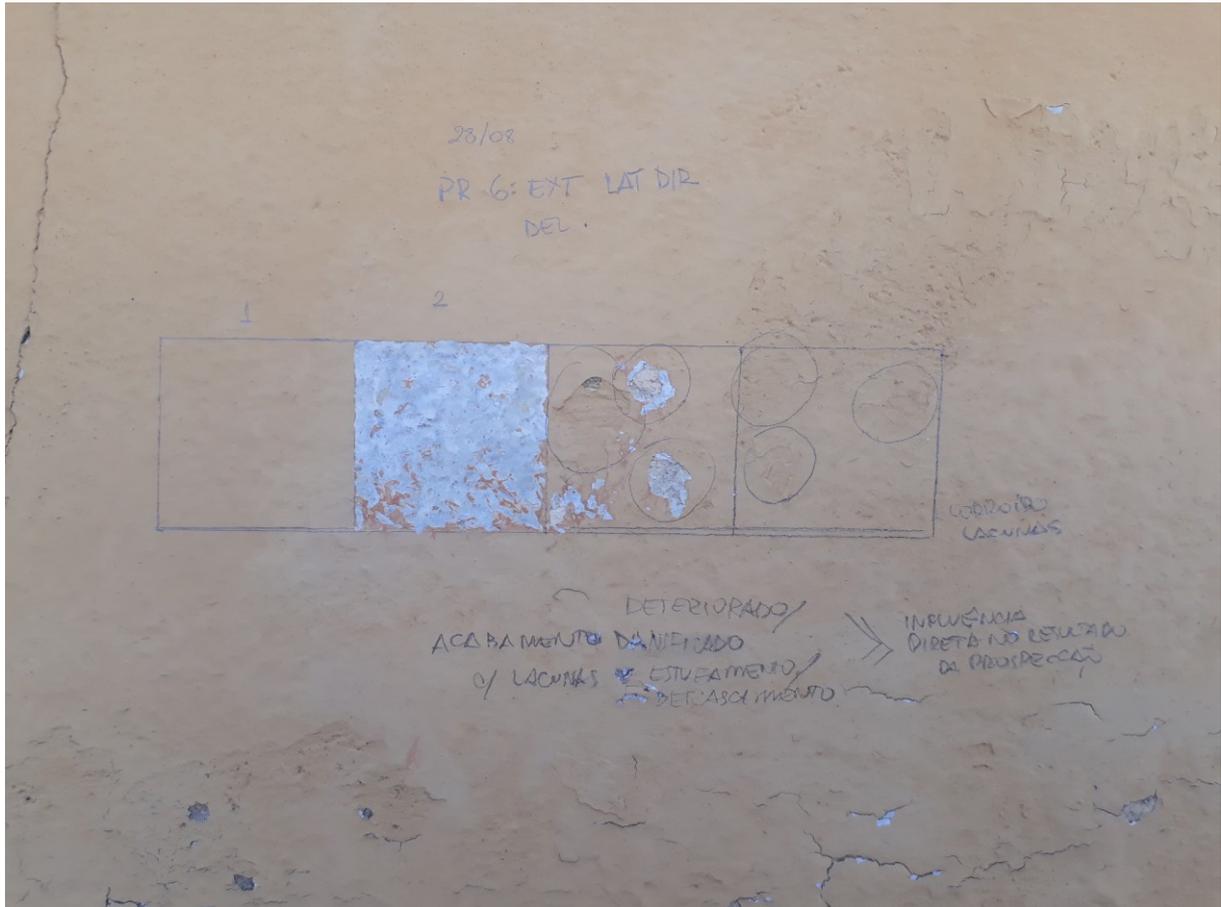
Foi executada a prospecção pictórica que serve de base de orientação para as definições de cores e recomposição de possíveis elementos decorativos existentes anteriormente.

Figura 21 - Prospecção pictórica (1)
Fonte: Produzido pela autora (2018).

Figura 22 - Prospecção pictórica (2)
Fonte: Produzido pela autora (2018).

Figura 23 - Prospecção pictórica (3)
Fonte: Produzido pela autora (2018).

Figura 24 - Prospecção pictórica (4)
Fonte: Produzido pela autora (2018).

Figura 25 - Prospecção pictórica (5)
Fonte: Produzido pela autora (2018).

Figura 26 - Prospecção pictórica (6)
Fonte: Produzido pela autora (2018).

Indica-se o emprego de tintas minerais, sendo esse o material adequado aos revestimentos porosos. Tintas de PVA ou Acrílicas não poderão ser aplicadas, pois formam uma película que com o tempo ou aplicação sem preparado de superfície recomendada pelo fabricante, resultam em bolhas, trincas e desfolhamentos.

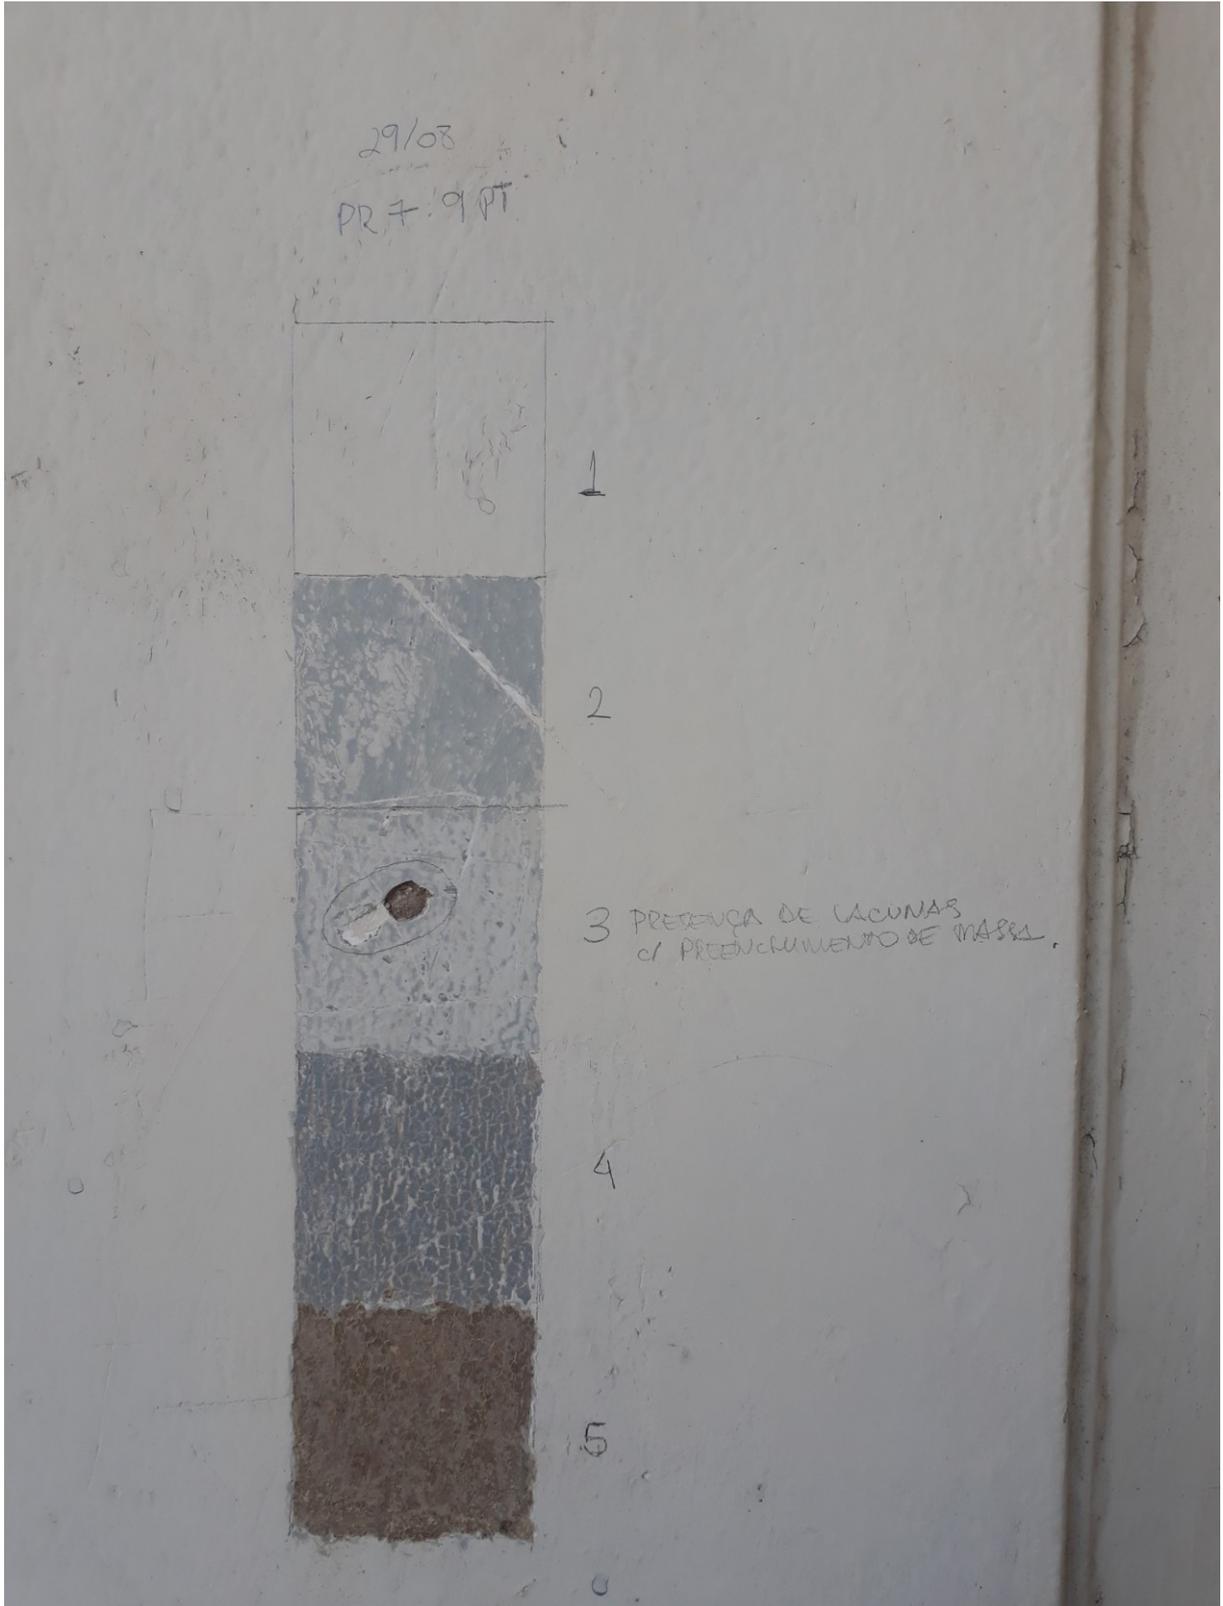
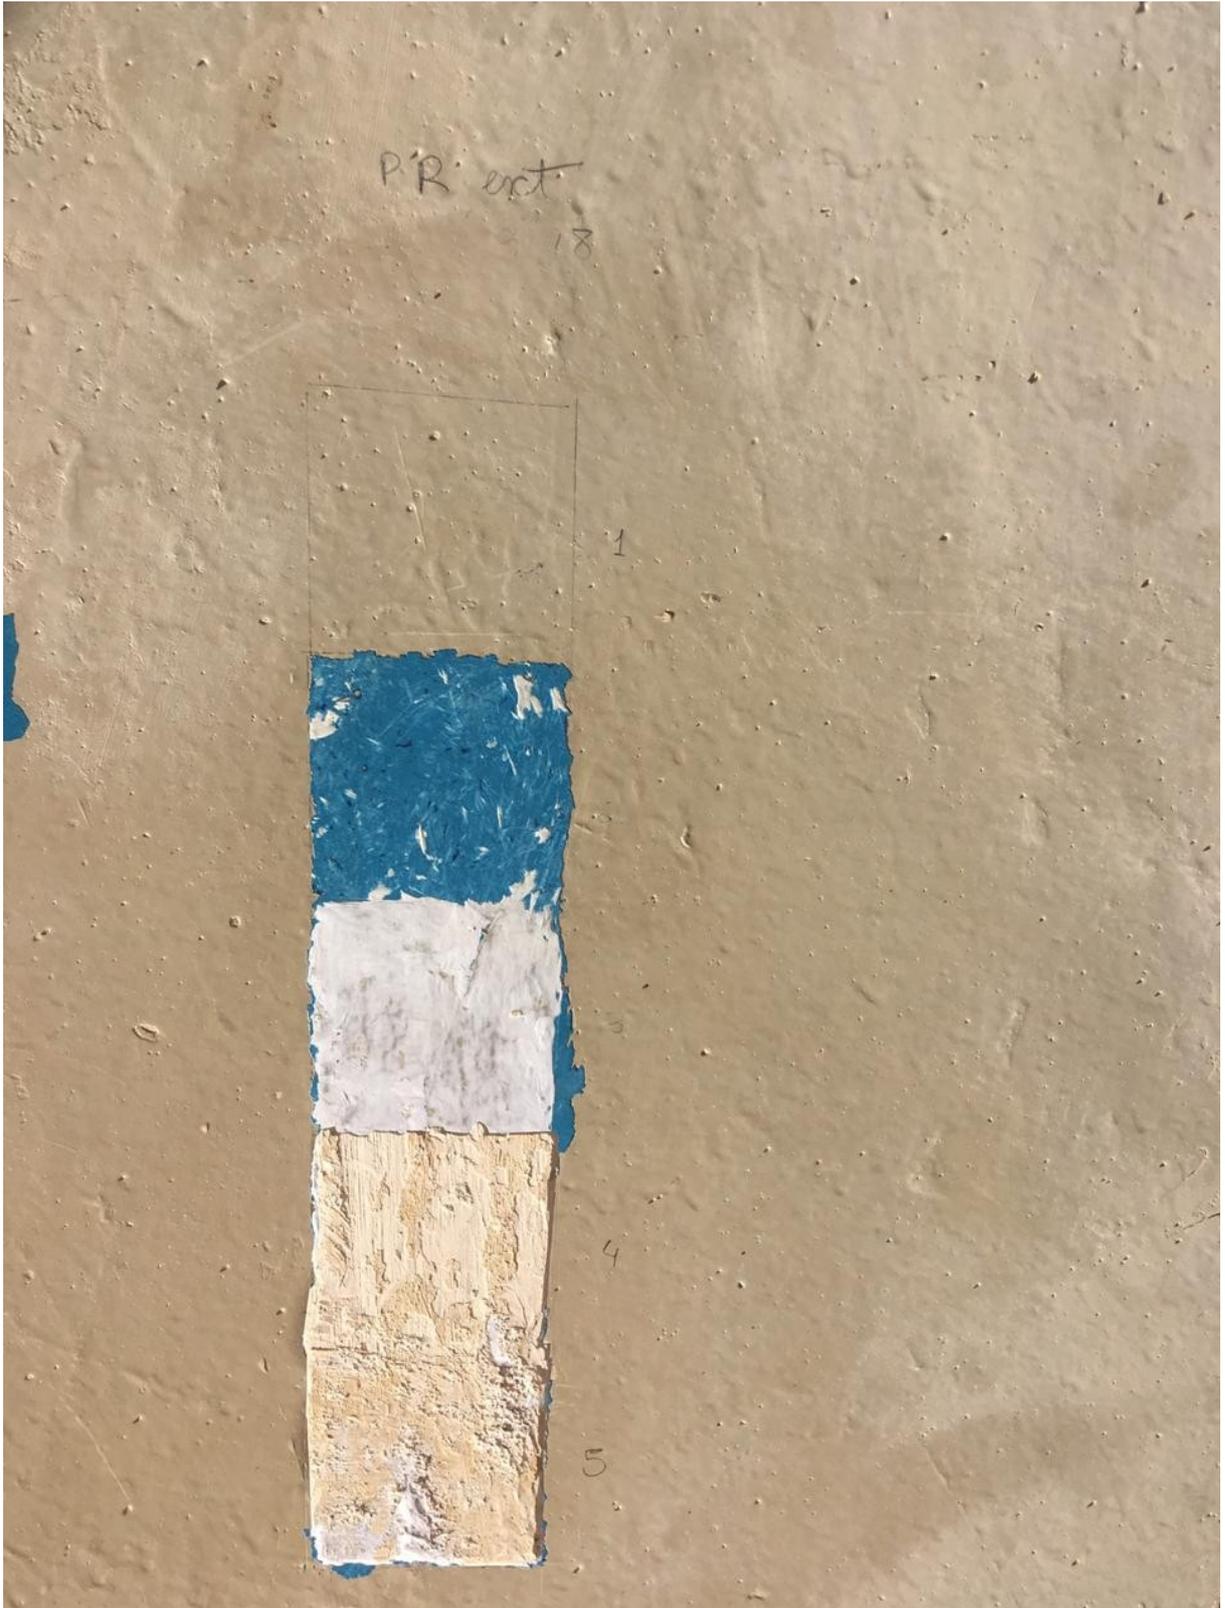
Figura 27 - Prospecção pictórica (7)
Fonte: Produzido pela autora (2018).

Figura 28 - Prospecção pictórica (7)

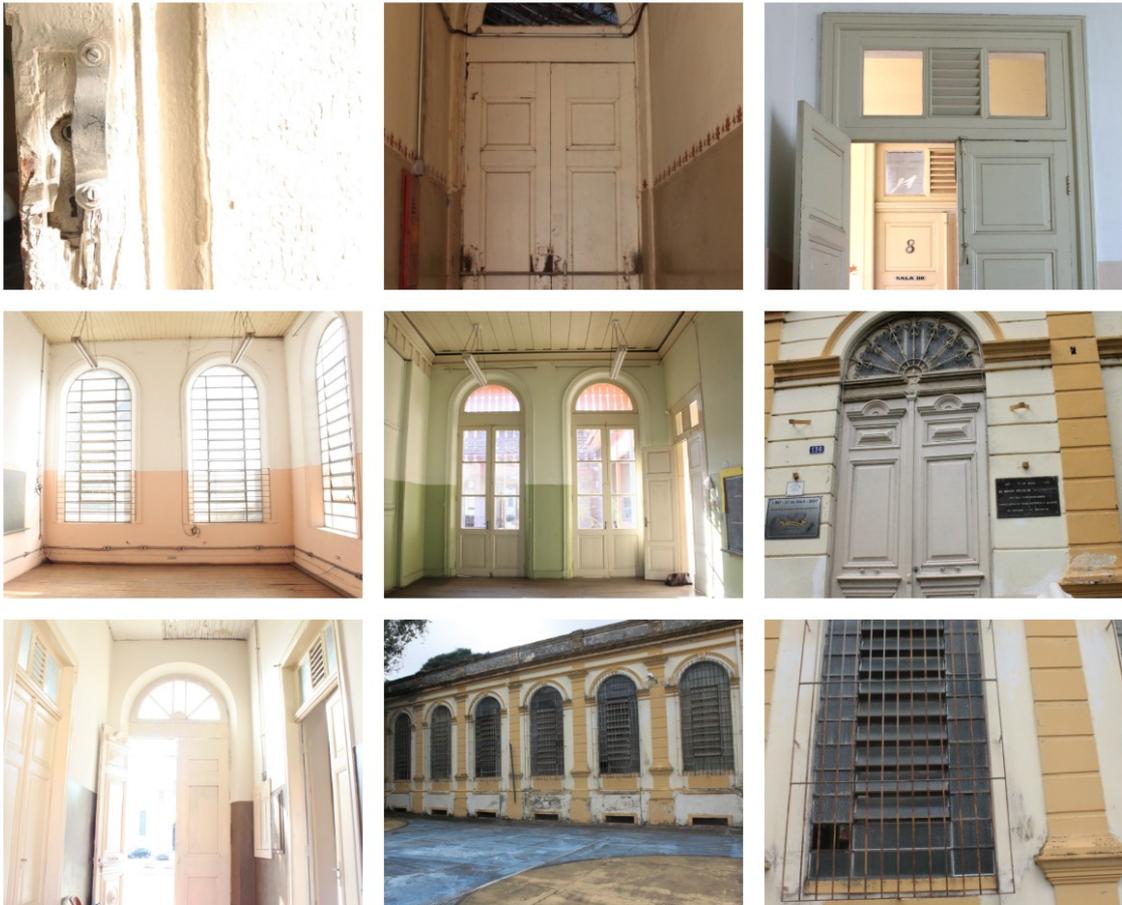
As portas deverão ser numeradas e retiradas para restauro, inclusive com a cor original de madeira, encontrada através da prospecção pictórica e depois recolocada em seus respectivos locais, bem como as maçanetas e ferragens necessárias.

Figura 29 - Portas e janelas
Fonte: Produzido pela autora (2018).

As janelas serão liberadas e trocadas pelas janelas de madeira do projeto original, a fim de manter a originalidade do projeto.

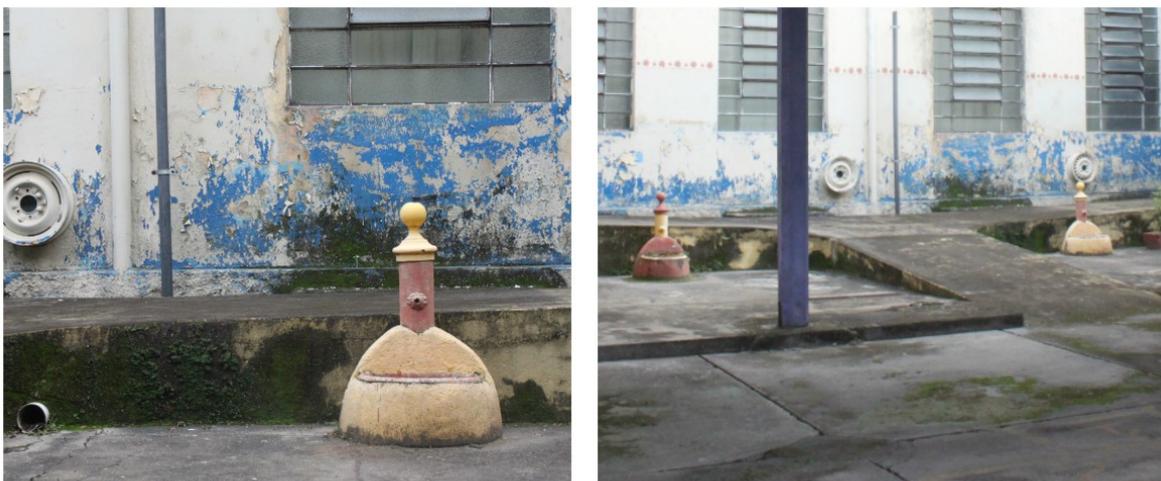
Sugere-se a restauração dos possíveis dois bebedouros antigos em ferro fundido e concreto como elemento de preservação da memória do Grupo Escolar Ruy Barbosa.

Figura 30 - Bebedouros
Fonte: Produzido pela autora (2018).
