UNIVERSIDADE DE TAUBATÉ
Departamento de Arquitetura

**RECUPERAÇÃO DA SUB-BACIA DO GUARANI EM CAMPOS DO JORDÃO -
SP**

Relatório de Pesquisa para o desenvolvimento do Trabalho de Graduação em Arquitetura e Urbanismo na Universidade de Taubaté, elaborado sob a orientação do Prof. Me. Plínio Toledo Piza

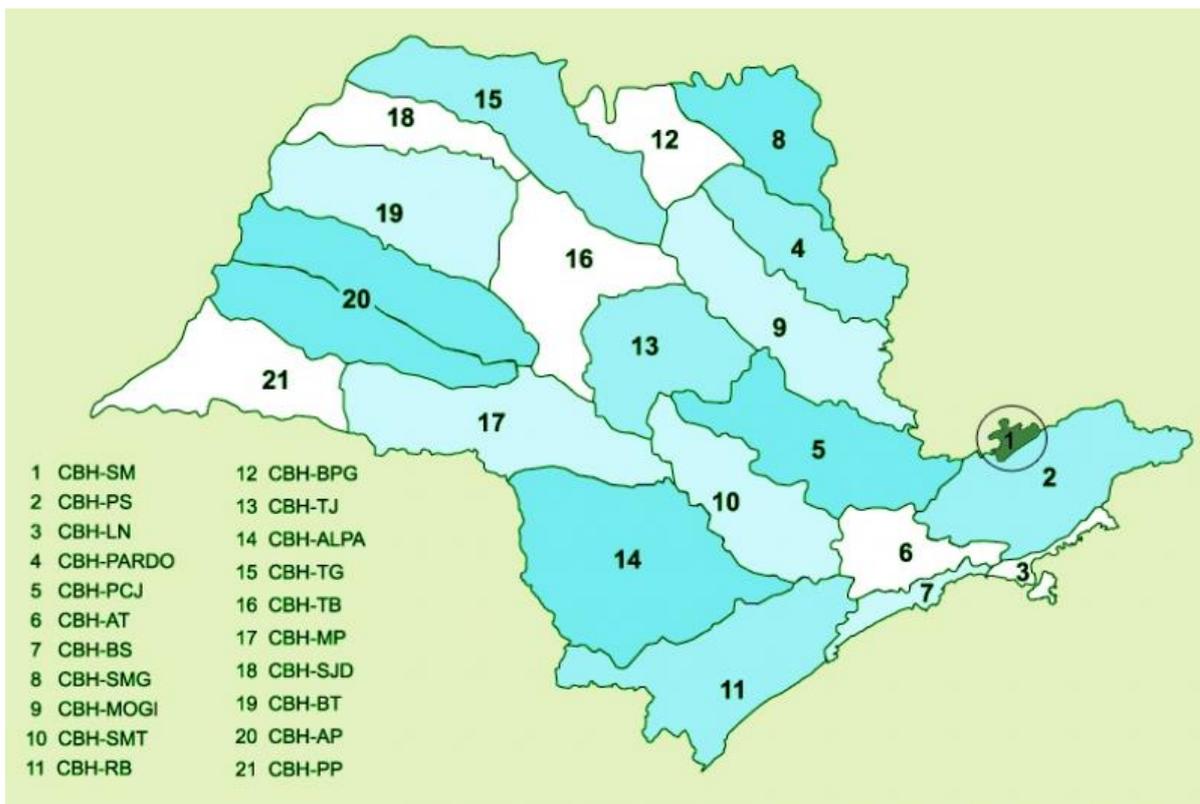
Figura 1: UGRHs do estado de São Paulo

Conforme a Lei Estadual 9.304/94, foi criado o Sistema Integrado de Gerenciamento de Recursos Hídricos – SIGRH, que definiu a divisão estadual de unidades de gerenciamento em 22 UGRHIs, constituindo a atual divisão hidrográfica do estado de São Paulo (Figura 1).

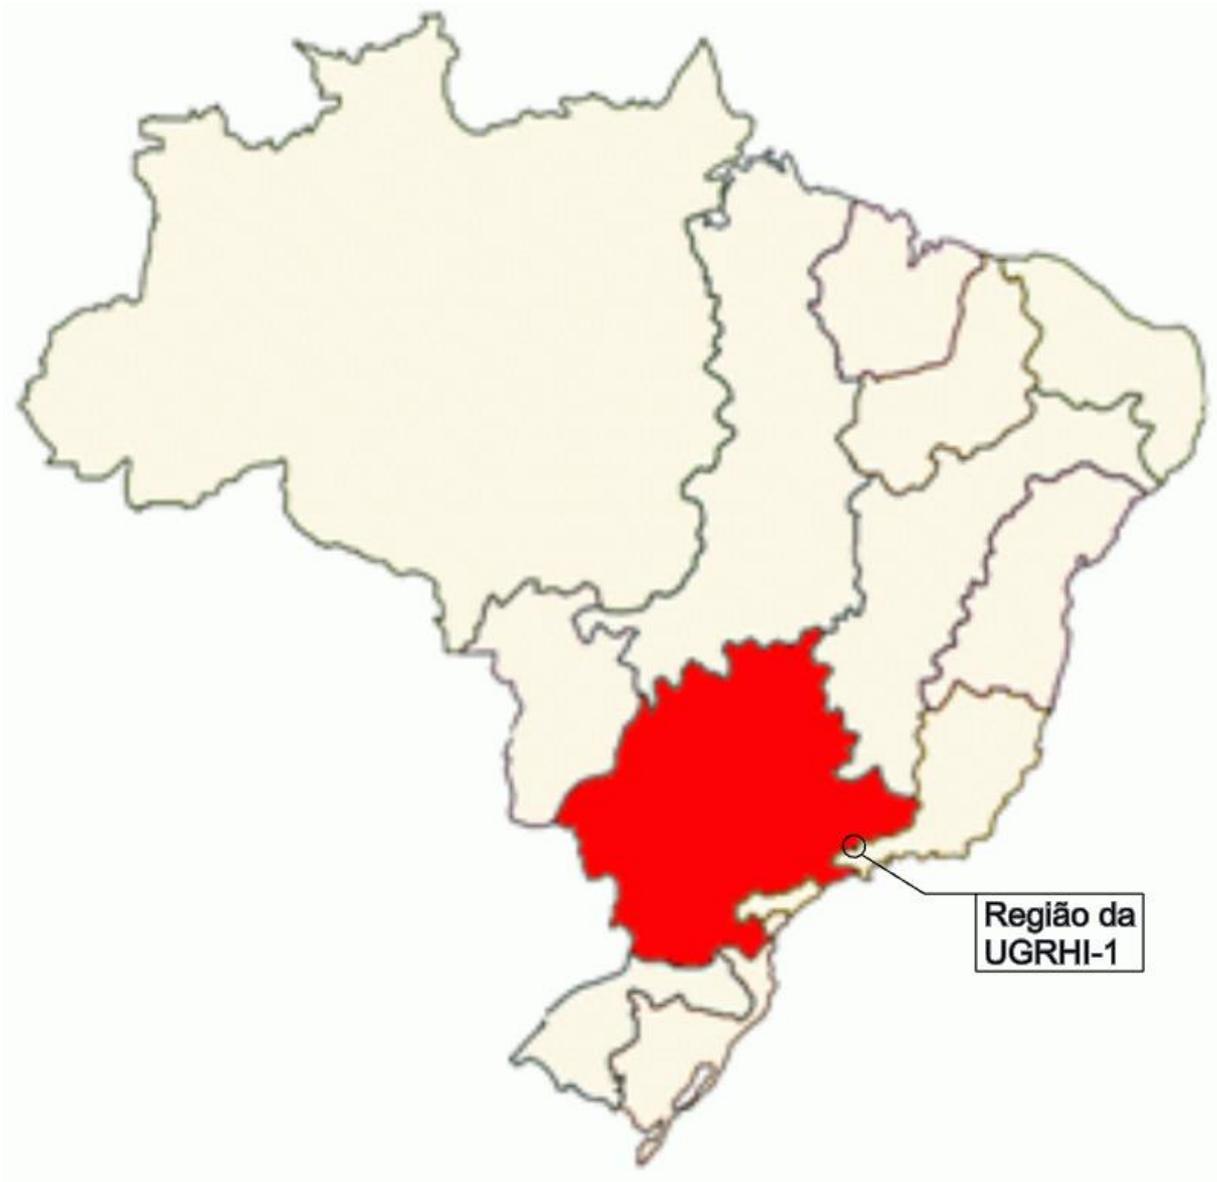
Figura 2: UGRHI - 1 na Região Hidrográfica do Paraná

Internacionalmente a UGRHI – 1 está inserida na Bacia do Rio da Prata e nacionalmente na Região Hidrográfica do Paraná (Figura 2), mais precisamente na Bacia Hidrográfica do Rio Grande (CNRH, 2003).

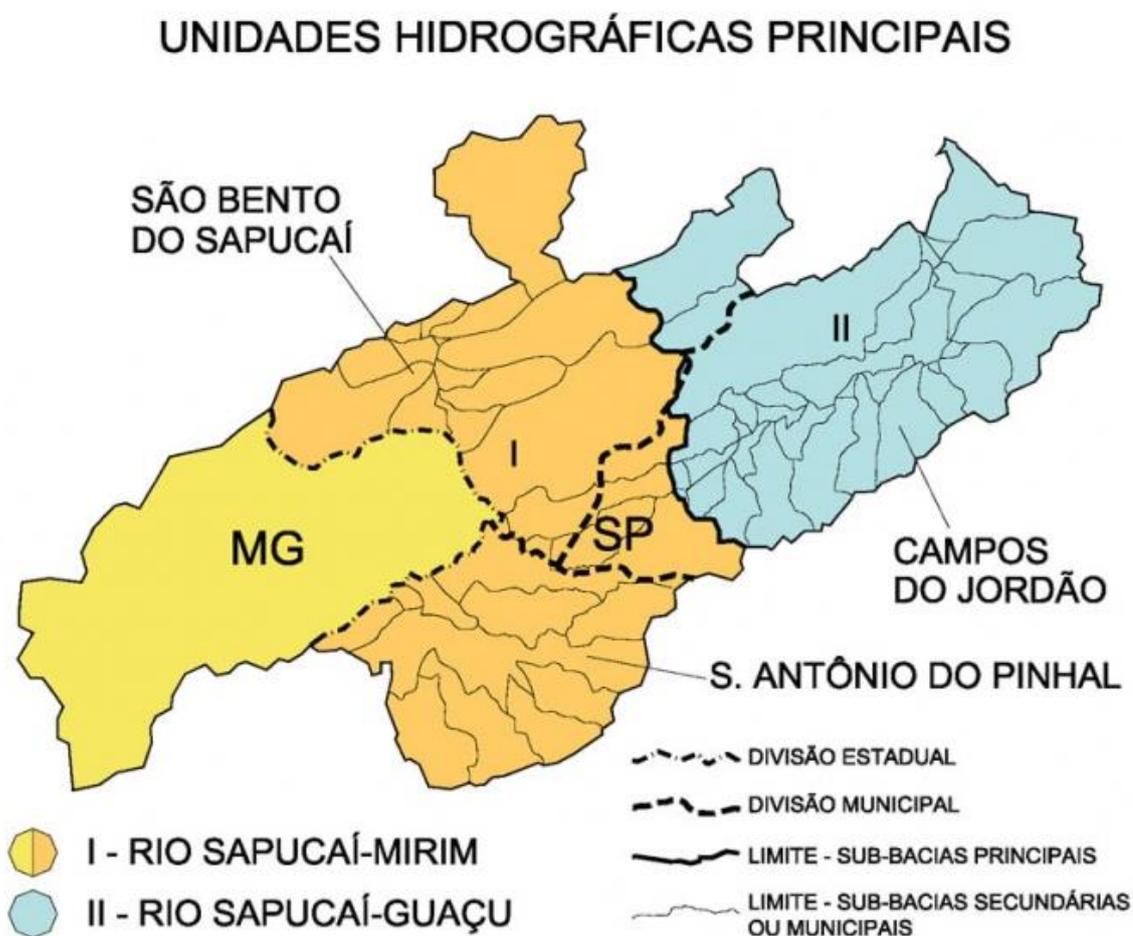
Figura 3: Unidades hidrográficas principais da UGRHI 1

A unidade de gerenciamento é definida pela parte paulista das bacias hidrográficas do rio Sapucaí-Mirim e Sapucaí-Guaçú (Figura 3) que seguem para o estado de Minas Gerais após receber a carga poluidora de seus municípios, uma situação de potencial conflito, inclusive, segundo o Plano Estadual de Recursos Hídricos – PERH (2016-2019), são coletados 49% do

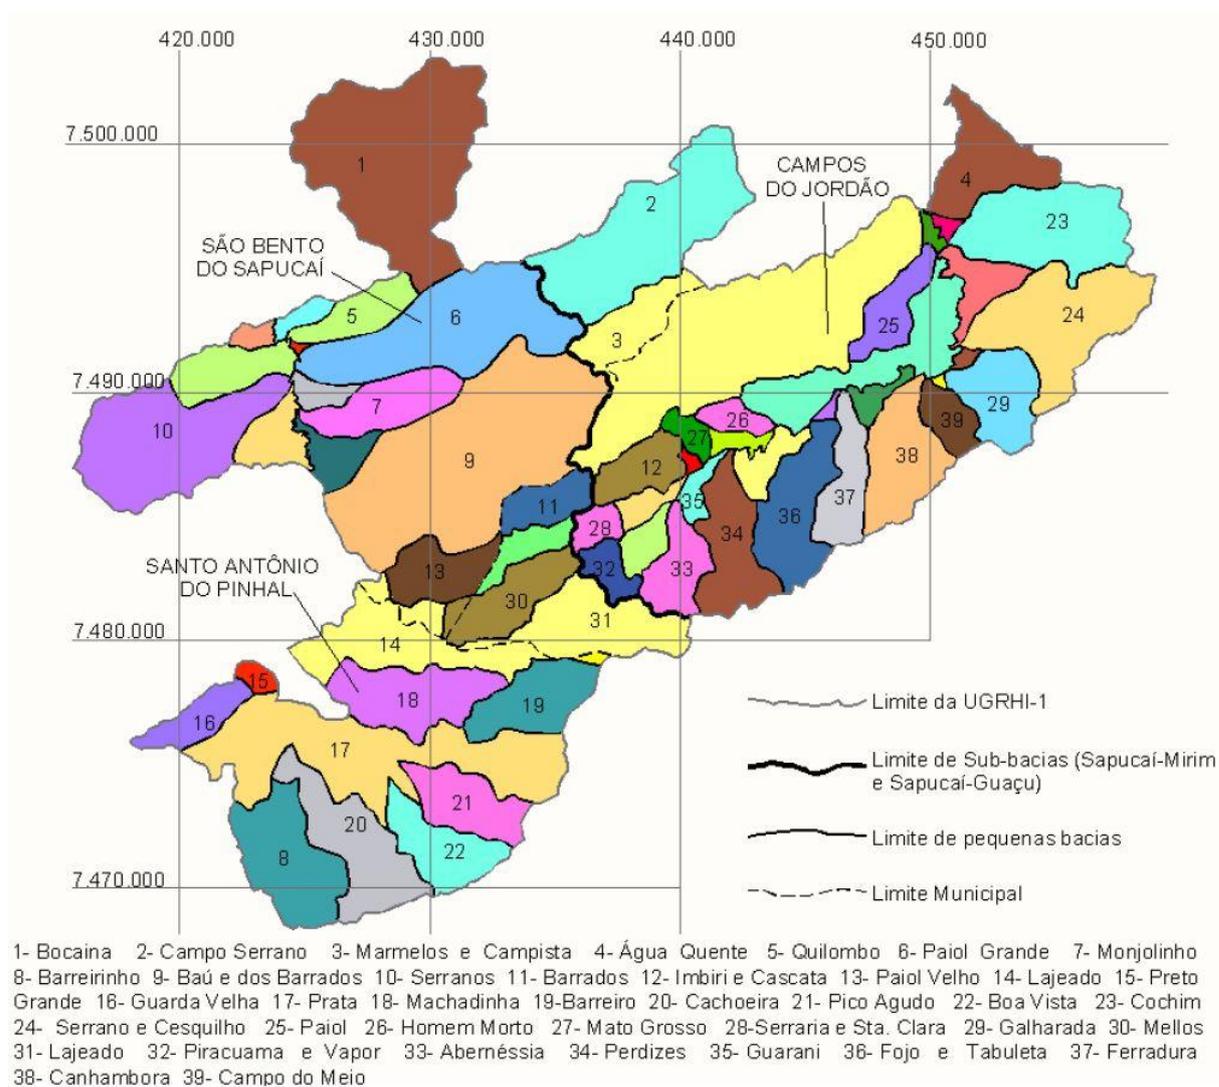
Figura 4: Sub-bacias do rio Sapucaí-Guaçu e Sapucaí-Mirim

As sub-bacias do rio Sapucaí-Mirim e rio Sapucaí-Guaçu foram ainda divididas em 46 partes secundárias ou municipais, conforme apresentadas na Figura 4.

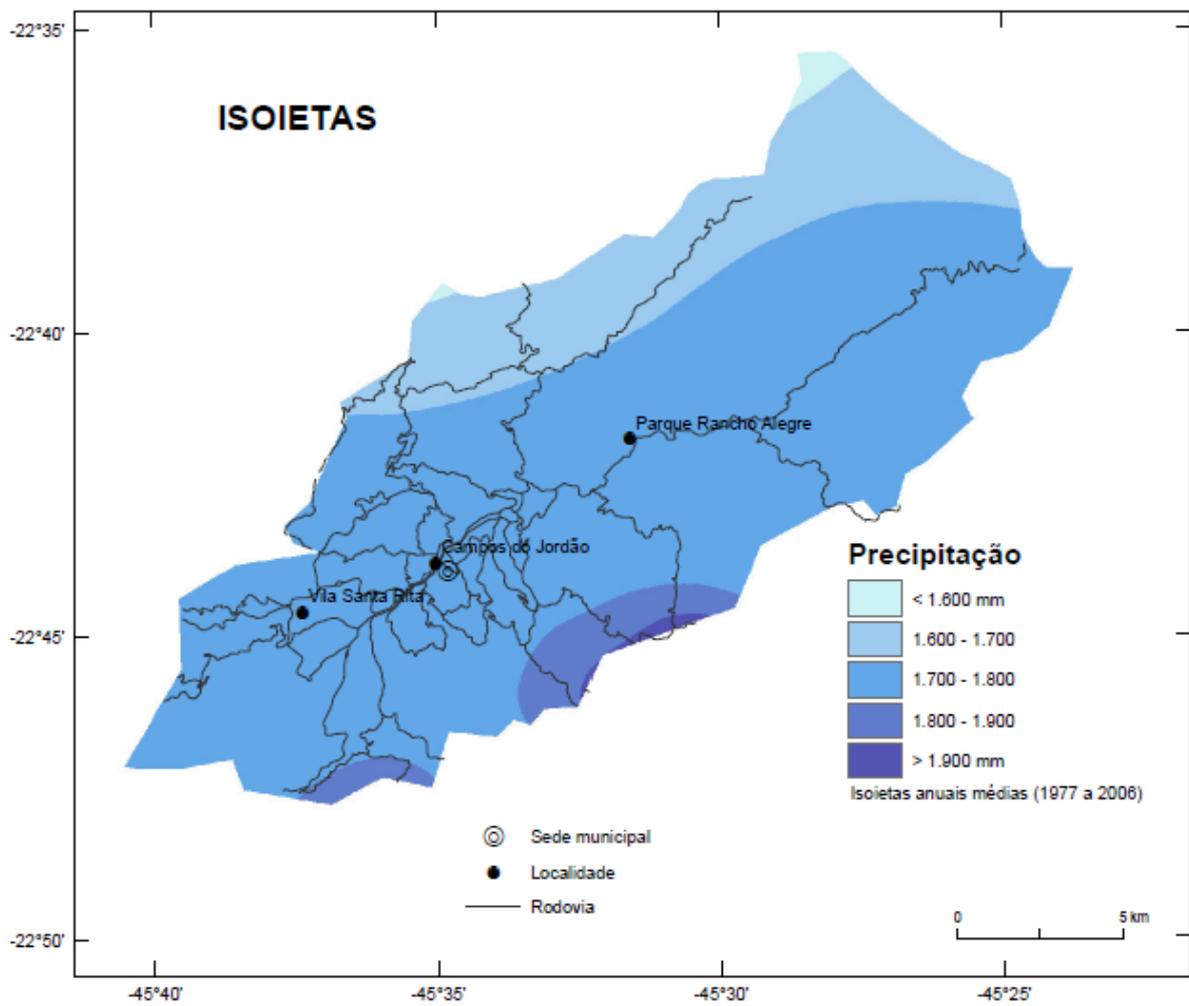
Figura 5: Precipitação média anual

A região da unidade de gerenciamento apresenta uma taxa de precipitação média anual de 2004mm, variando de 1208mm a 2800mm no ponto de monitoramento em Vila Capivari – Campos do Jordão (Figura 5), o que fica acima da média estadual, aliás, ao passar para o estágio de armazenamento, 52% das águas das chuvas são transformadas em regimes superficiais de escoamento (a média estadual é de 29%), o que caracteriza uma rede fluvial ramificada e diversa, por isso, é dado o nome Mantiqueira que, da língua indígena, significa Castelo da Águas (SÃO PAULO, 2006a). Além disso, cerca de 98,3% das litologias aflorantes nesta UGRHI correspondem a terrenos cristalinos, podendo apresentar características aquíferas quando fraturados e/ou alterados intempericamente. Porém, o rendimento desses poços são geralmente pequenos, de somente alguns m³/h, com grande rebaixamento de nível (PEHR, 2016 – 2019).

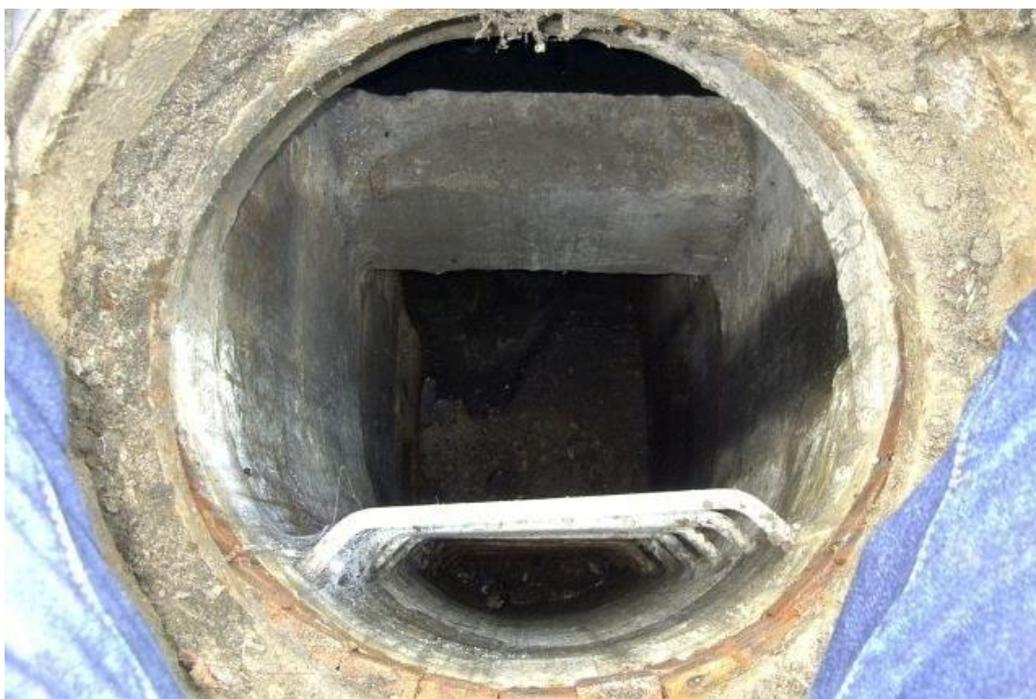
Figura 6: Acesso ao canal original do rio Woluwe.

Proposto pelo *Brussels Institute for Managing the Environment* (BIME), no início dos anos de 1980, a decisão de abrir o curso do rio Woluwe, até então completamente desaparecido abaixo de uma via urbana, canalizado ao lado do sistema de escoamento de esgoto (Figuras 6 e 7). Um estreito caminho de área verde remanescente entre a via e as construções, originalmente assegurado para a extensão da malha viária, formulou a oportunidade da reconstrução de um canal, porém com descarga limitada (Figura 8). Para resolver a problemática do novo e estreito canal, foi proposta a construção de parques alagados (Figura 9), a fim de diminuir a velocidade de fluxo dos canais. O projeto encontrou alguns desafios, como a descarga limitada de água, o desmembramento de alagados e o desvio da água de um antigo moinho (Figura 10), evidenciando o compromisso urbano do projeto. São marcantes a situação urbana extremamente restritiva e o curso original do rio coberto pela principal avenida da cidade.

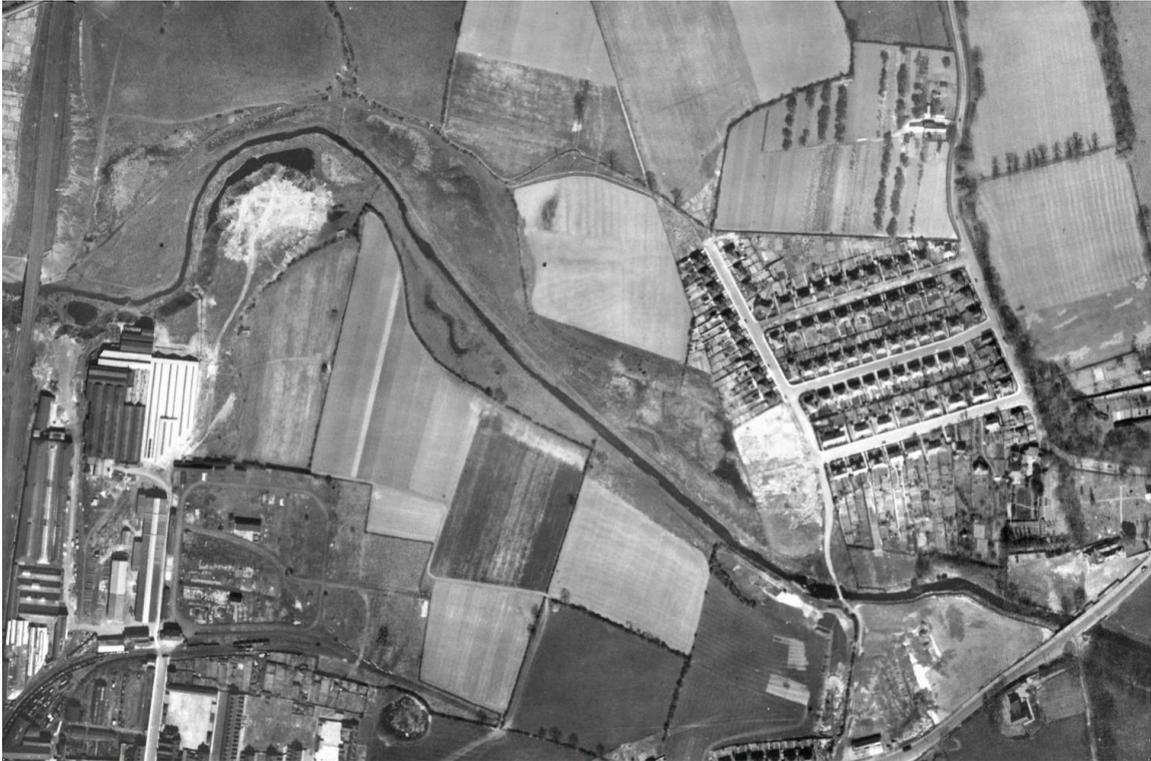
Figura 11: Imagem de satélite do rio Skerne em 1945.
Fonte: Google Earth

Durante os últimos 150 anos o rio Skerne foi profundamente modificado devido à industrialização e a urbanização (Figuras 11 e 12). Grande parte da planície de inundação havia sido reduzida pelo depósito de resíduos industriais, com tubulações de gás e esgoto correndo ao longo do rio. Como resultados dessas restrições, as oportunidades de recuperação eram limitadas. Proposta pelo *River Restoration Centre* (RRC), a recuperação de 2km do Skerne foi iniciada em julho de 1995 (Figura 13). Na extremidade a montante, foram instalados defletores e um recife de sedimentos grosseiros para aumentar a variabilidade do fluxo e a diversidade do habitat. Mais a jusante quatro novos meandros foram cortados através do canal antigo, que foi usado para criar dois remansos.

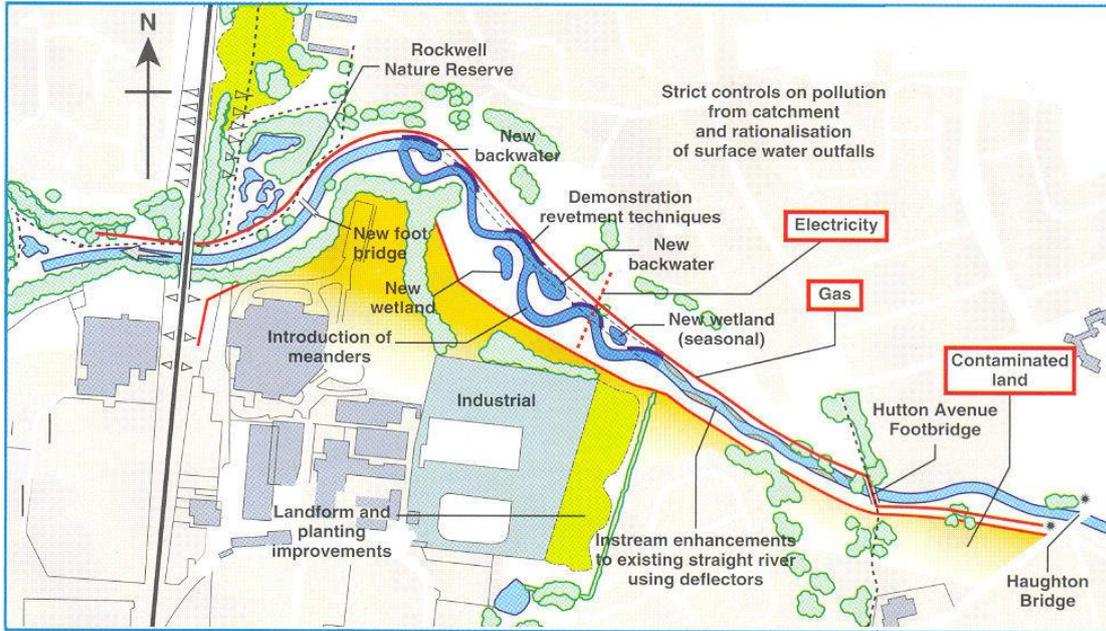
Figura 13: Plano de recuperação do rio Skerne.

Revestimentos macios, como pilhas de salgueiro, camadas de rochas submersas e rolos de fibras, foram usados nas curvas de meandros externos para evitar a erosão.

Como uma medida de retenção de água de inundação, cerca de 25.000m³ de resíduos foram removidos das margens do rio. O despojo foi mais tarde usado para fins paisagísticos. Novos caminhos e uma passarela foram construídos e um esquema de plantio envolvendo moradores locais foi realizado (Figura 14).

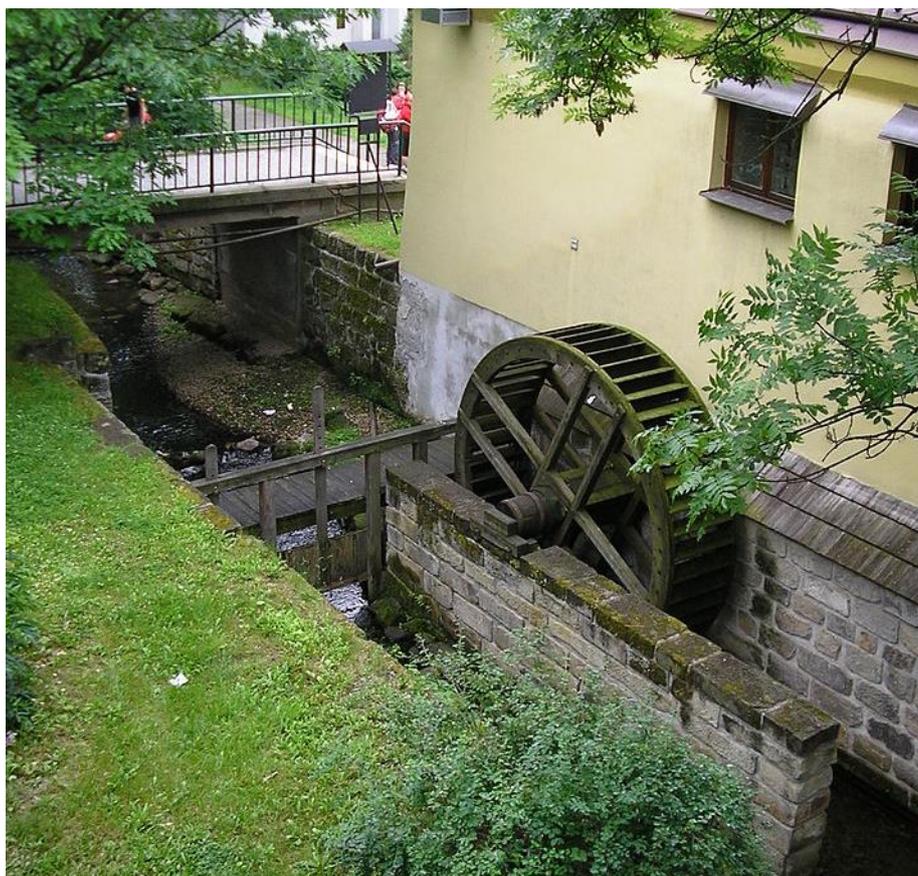
Figura 15: Moinho de Chrudim.

A transformação da calha de um antigo moinho (Figuras 15 e 16) na cidade de Crhuidim em um córrego de aspectos naturais (Figuras 17 e 18). Consiste na técnica de Reabilitação de um curso d'água artificial para um de características formais de um córrego natural, seguindo uma base do conhecimento geomorfológico de córregos com tamanho comparável, condições climáticas parecidas e condições topográficas semelhantes. O resultado implica na abordagem de um canal que muda e passa a promover uma composição mais natural à paisagem urbana. A transformação de um canal em um córrego é um aspecto pouco abordado dentro da produção paisagística, os recursos utilizados nesta obra demonstram a possibilidade de desenvolvimento de cursos d'água em meio urbano, consolidando um elemento de composição da paisagem.

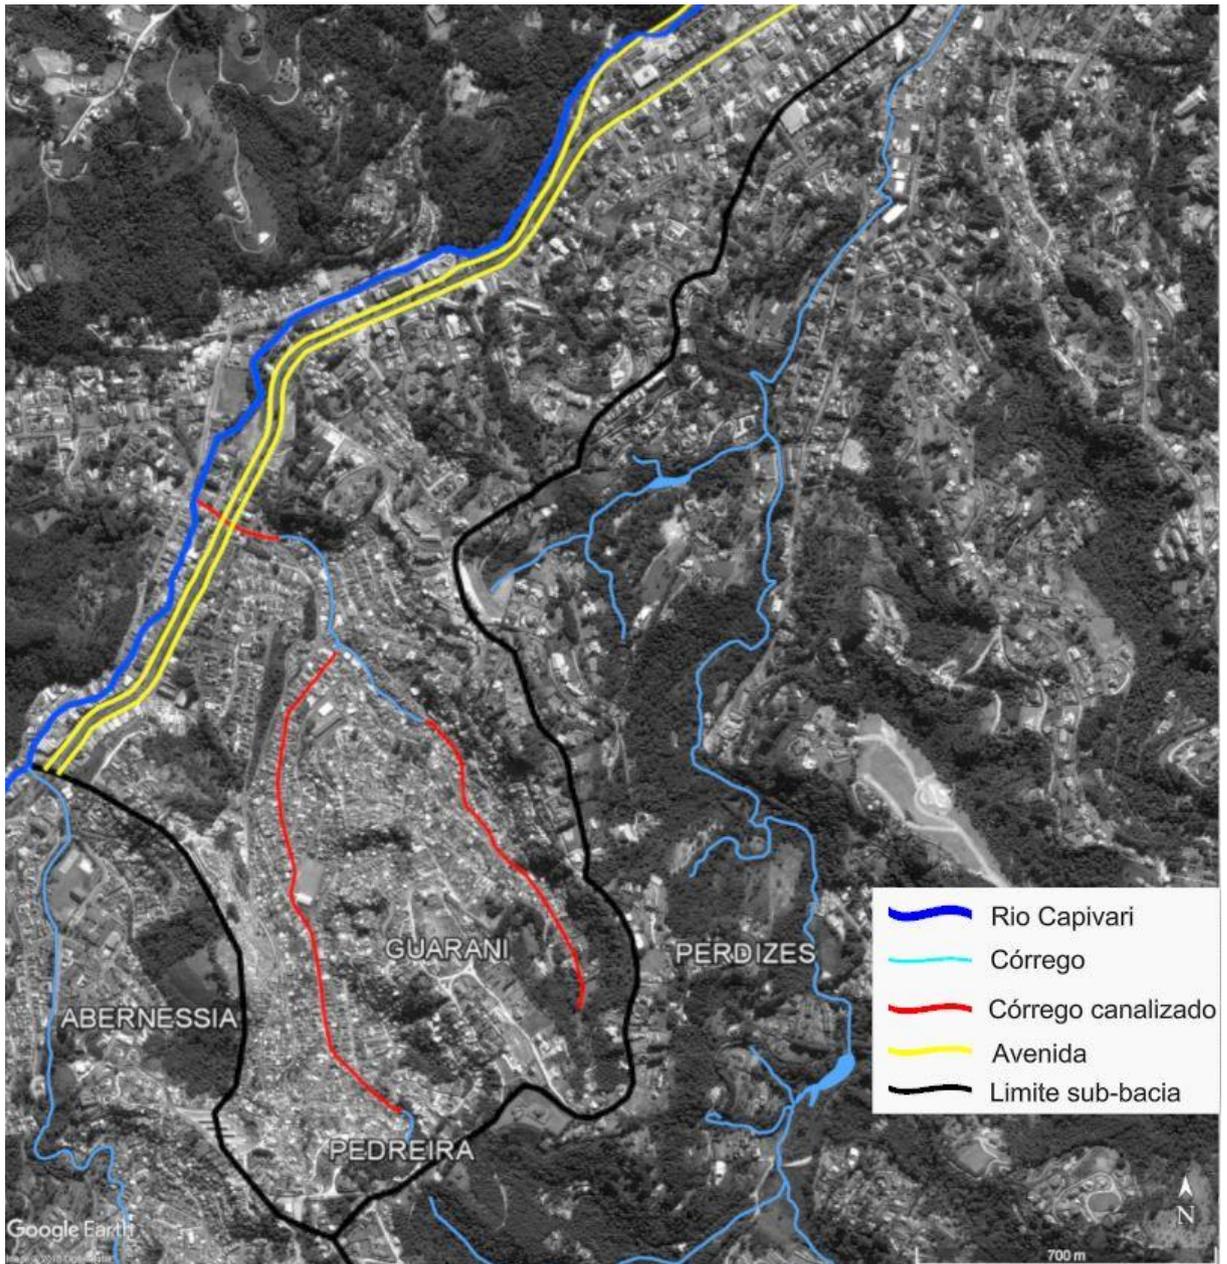
Figura 21: Delimitação da sub-bacia do Guarani

O local escolhido para o desenvolvimento deste estudo compreende a sub-bacia do Córrego do Guarani (Figura 21), que coincide à Vila Nossa Senhora de Fátima e à Vila Nadir, no município de Campos do Jordão. A sub-bacia de estudo se limita a leste com a sub-bacia das Perdizes, a oeste com a da Abernédia, a norte com o Rio Capivari, que ao encontrar com o ribeirão das Perdizes, forma o rio Sapucaí-Guaçu.

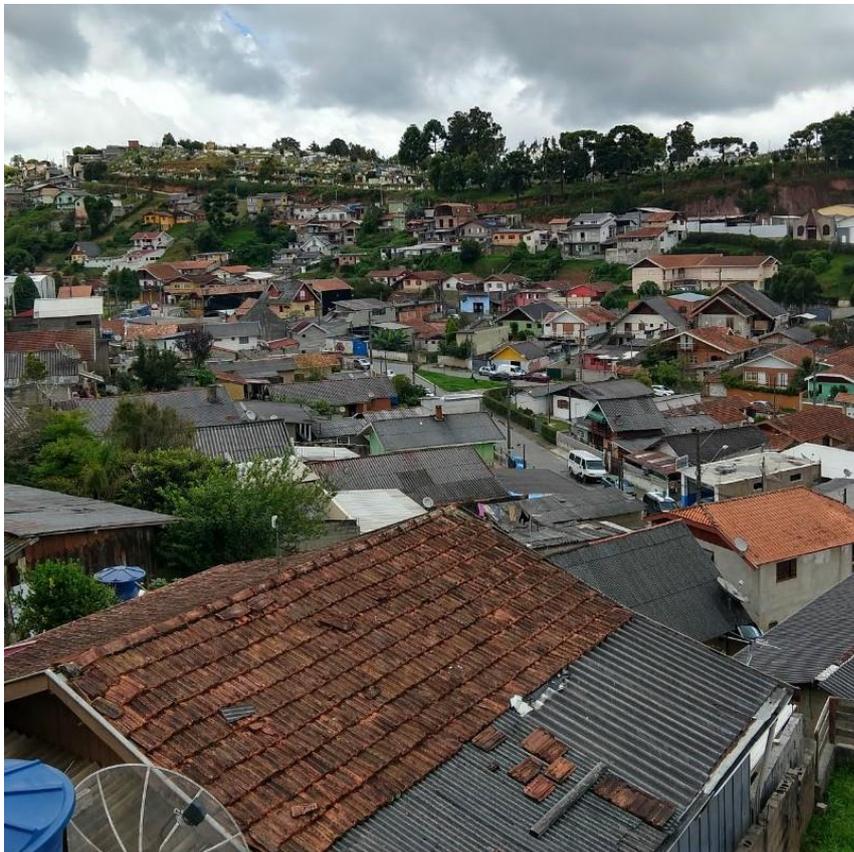
Figura 23: Vila Nossa Senhora de Fátima, Março 2018

Todo o paradigma exposto vai se desenvolvendo ao longo dos anos, resultando em situações críticas na Vila Nossa Senhora de Fátima, como ilustram as figuras 22 e 23.

Por se tratar de um bairro coincidente à uma sub-bacia, seu vale constitui um corpo d'água, portanto, para se construir foi buscada a solução de canalizar os córregos, o que gerou problemas futuros de permeabilidade e agravou a ocorrência de enchentes. Após a transformação do vale em área urbana, a sub-bacia do Guarani permaneceu com 78,10% de seu percurso canalizado, configurando 2250m lineares de tubos, restando 631m de córregos abertos.

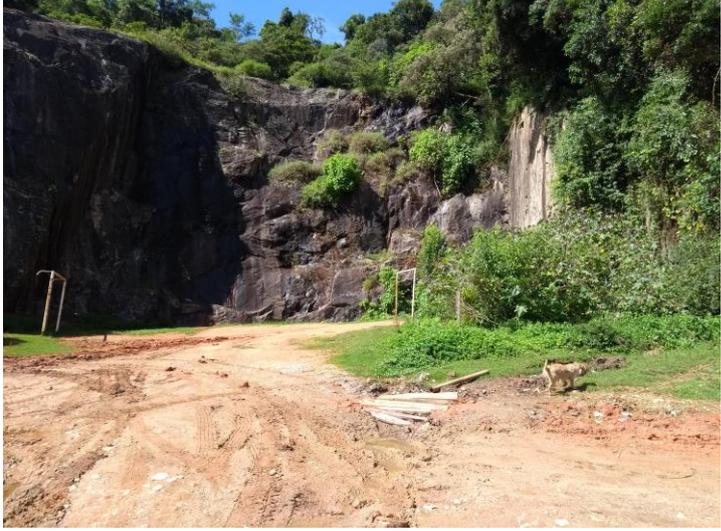
Pedreira que dá origem à nascente.
01

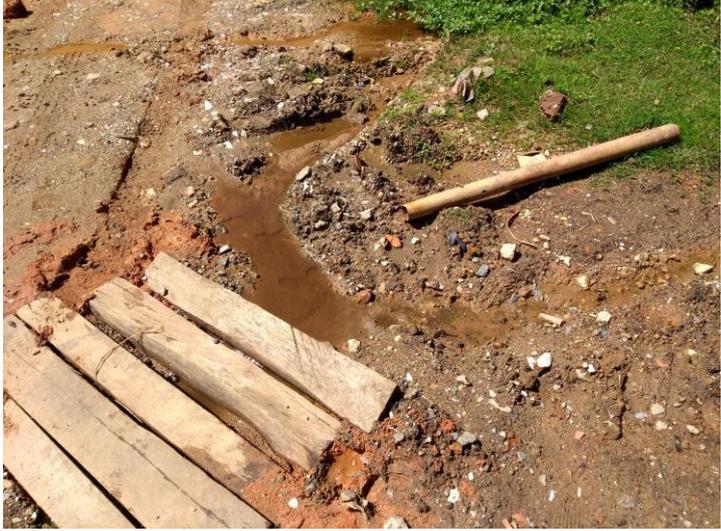
Formação do corpo d'água sem proteção ciliar.

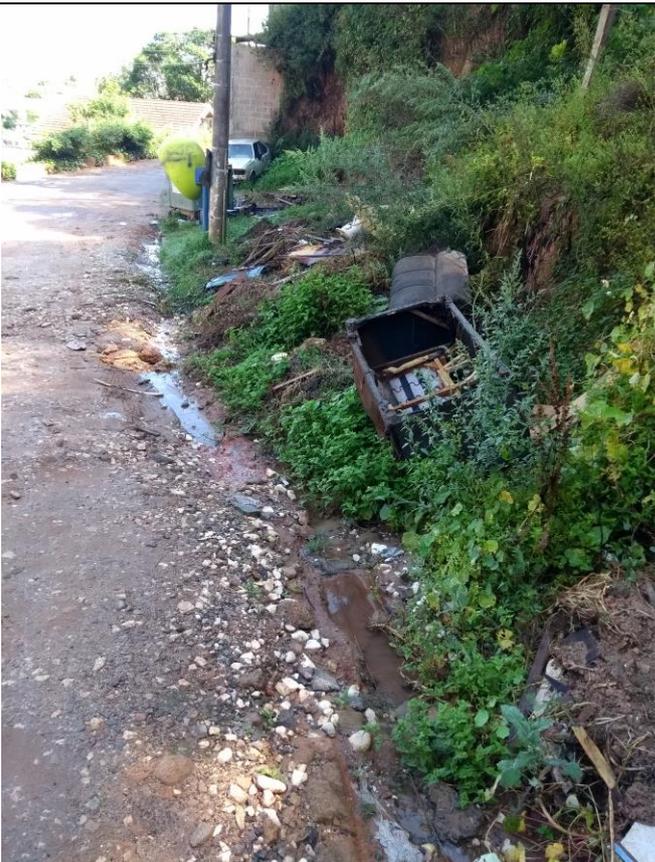
<p>Compartilhamento entre o córrego e a malha urbana. Situação precária em que agride tanto o corpo d'água, quanto a malha viária.</p>
02

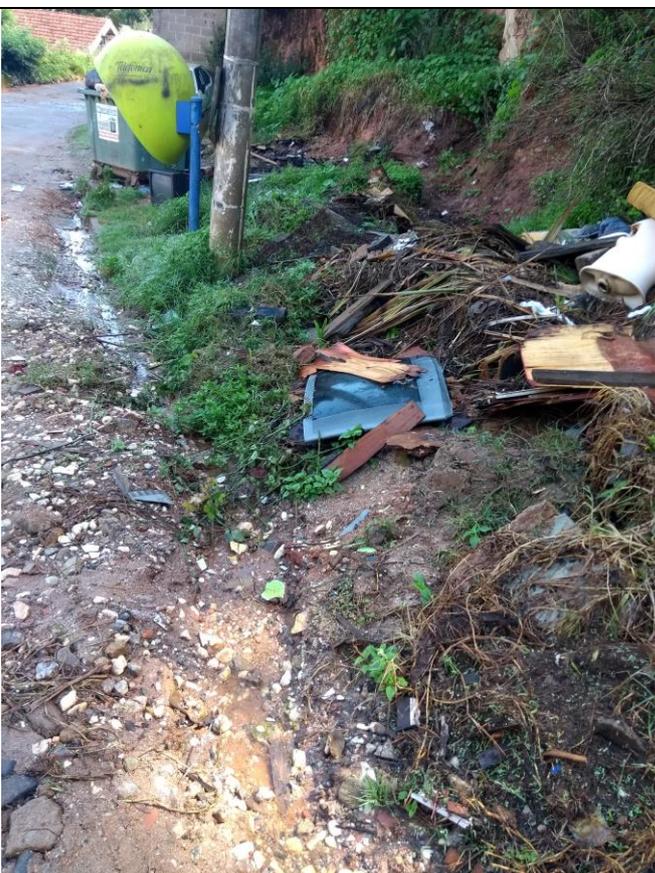
<p>Evidências de risco antrópico ao meio natural, com mal uso do espaço público, pelo depósito de lixo inapropriado.</p>

O levantamento fotográfico mostra como a relação histórica entre a política de urbanização clandestina e a degradação do meio ambiente é provável e real, assim justifica-se a urgência de uma proposta de recuperação da sub-bacia do Guarani em Campos do Jordão.

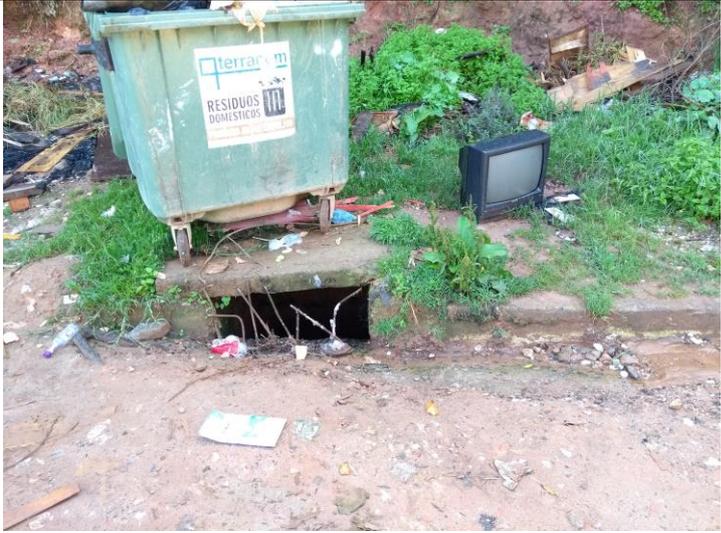
<p>Ponto de canalização do córrego.</p> <p>A falta de manutenção do local se faz visível no depósito de lixo justamente acima do começo do canal.</p>
03

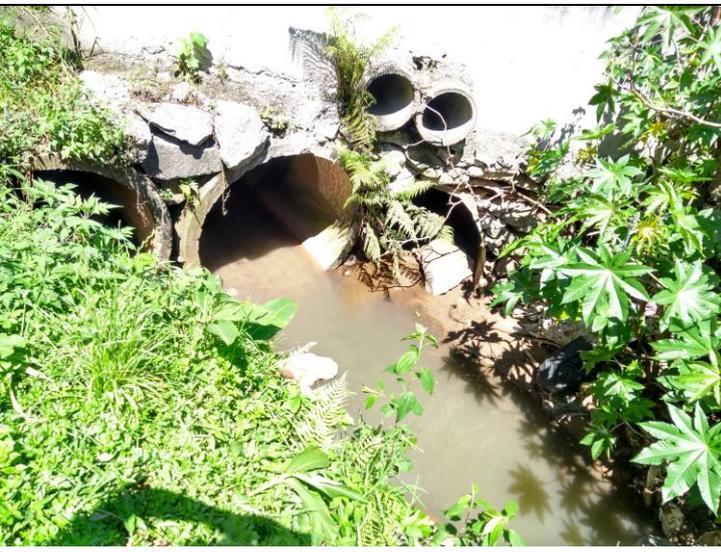
<p>Ponto de abertura do córrego.</p> <p>Nota-se também a falta de manutenção de um ambiente público, tornando-o marginalizado e de difícil acesso, impossibilitando o uso recreativo.</p>
03

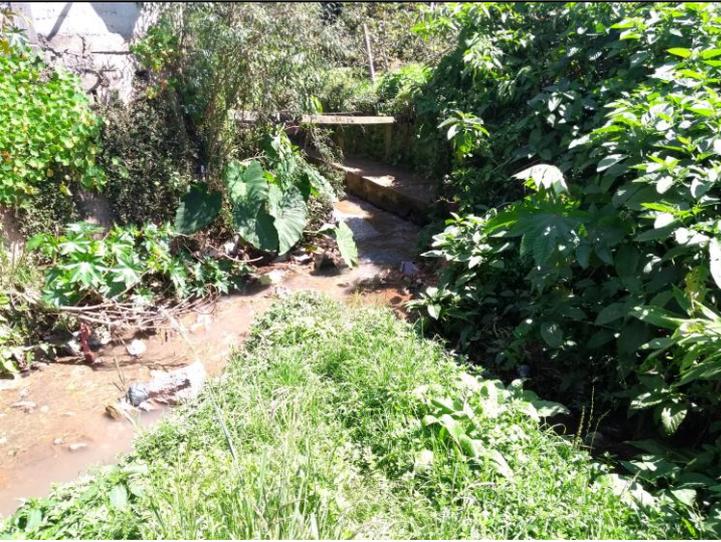
<p>Encontro dos córregos constituintes da sub-bacia, o potencial de uso urbano público é evidente, porém não explorado.</p>

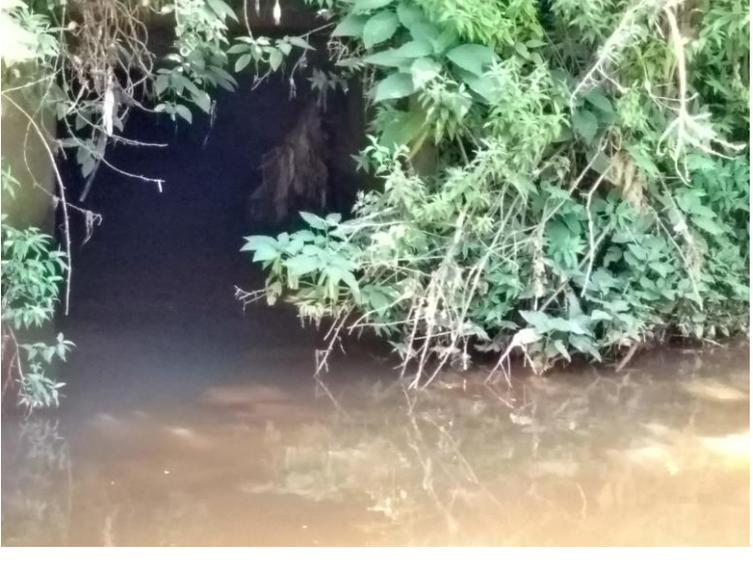
<p>Ponto de confluência ao rio Capivari, é perceptível a diferença da qualidade das águas, a ponto de não se misturarem.</p>
----	------------------------------------------------------------------------------------	------------------------------------------------------------------------------------------------------------------------------

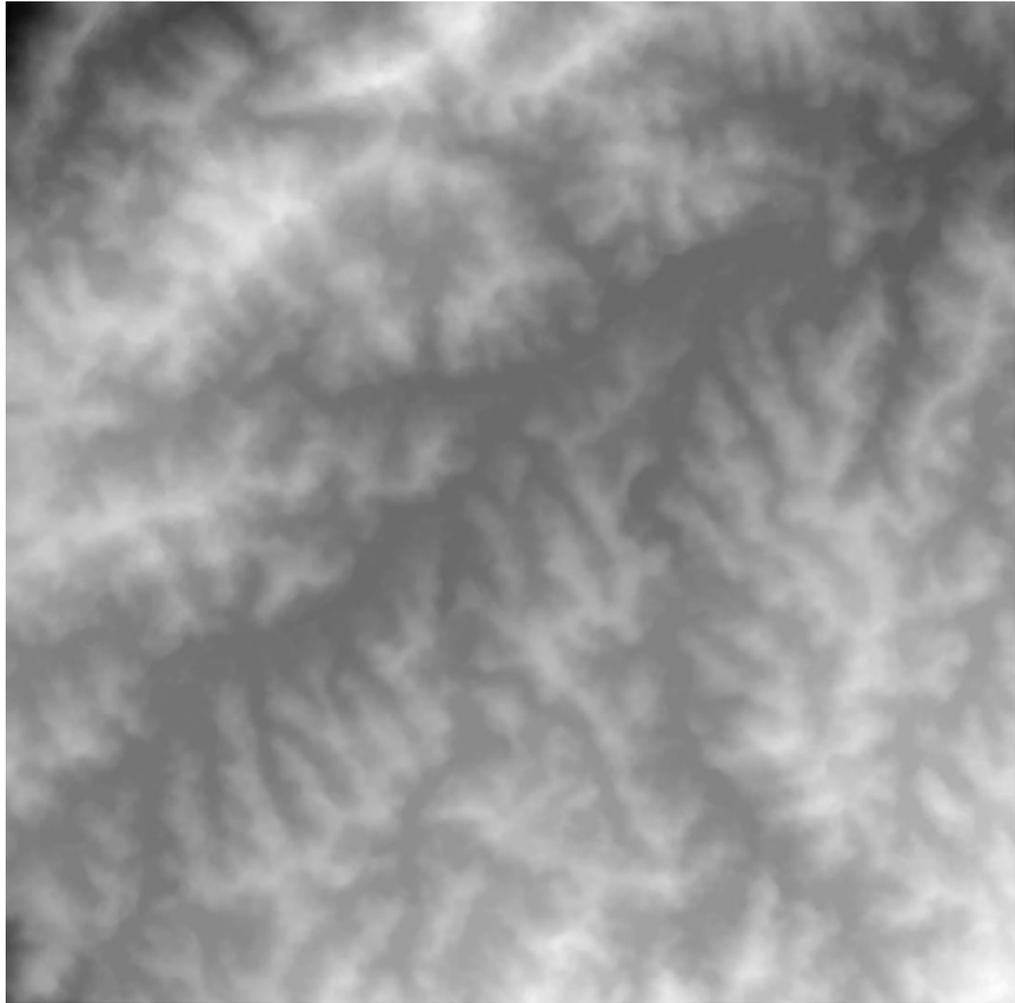
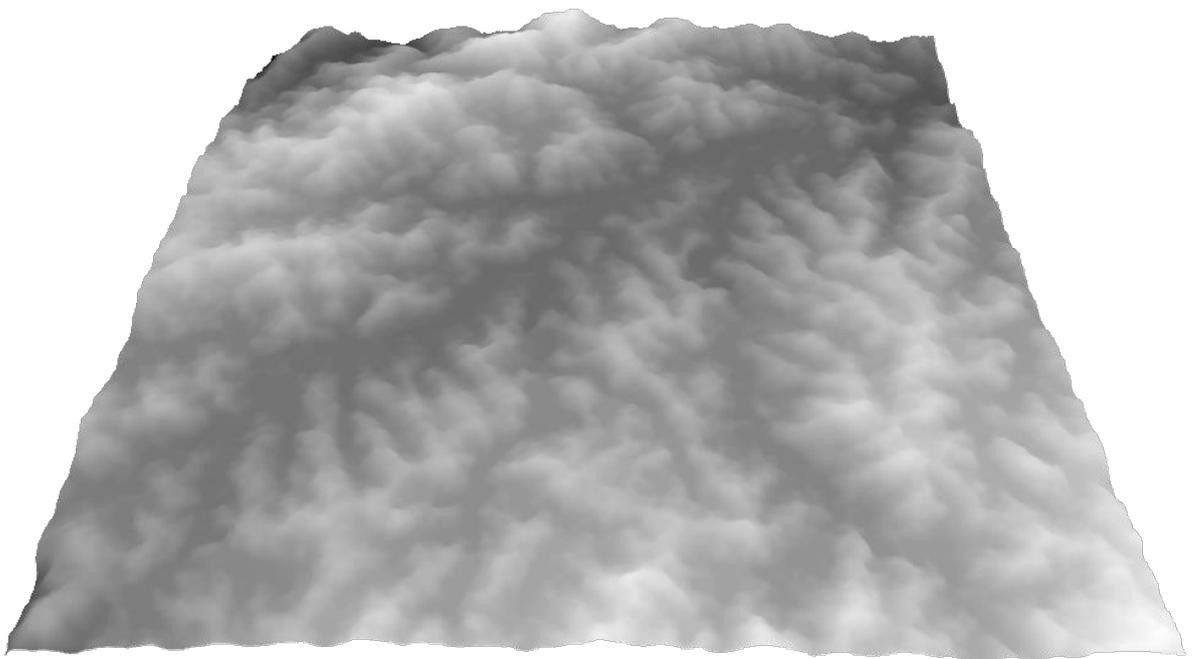
Figura 25: Modelo Digital de Elevação base

A seguir é mostrado um modelo digital de elevação para uma área de 64km² do município de Campos do Jordão, e sua representação tridimensional (Figura 25).

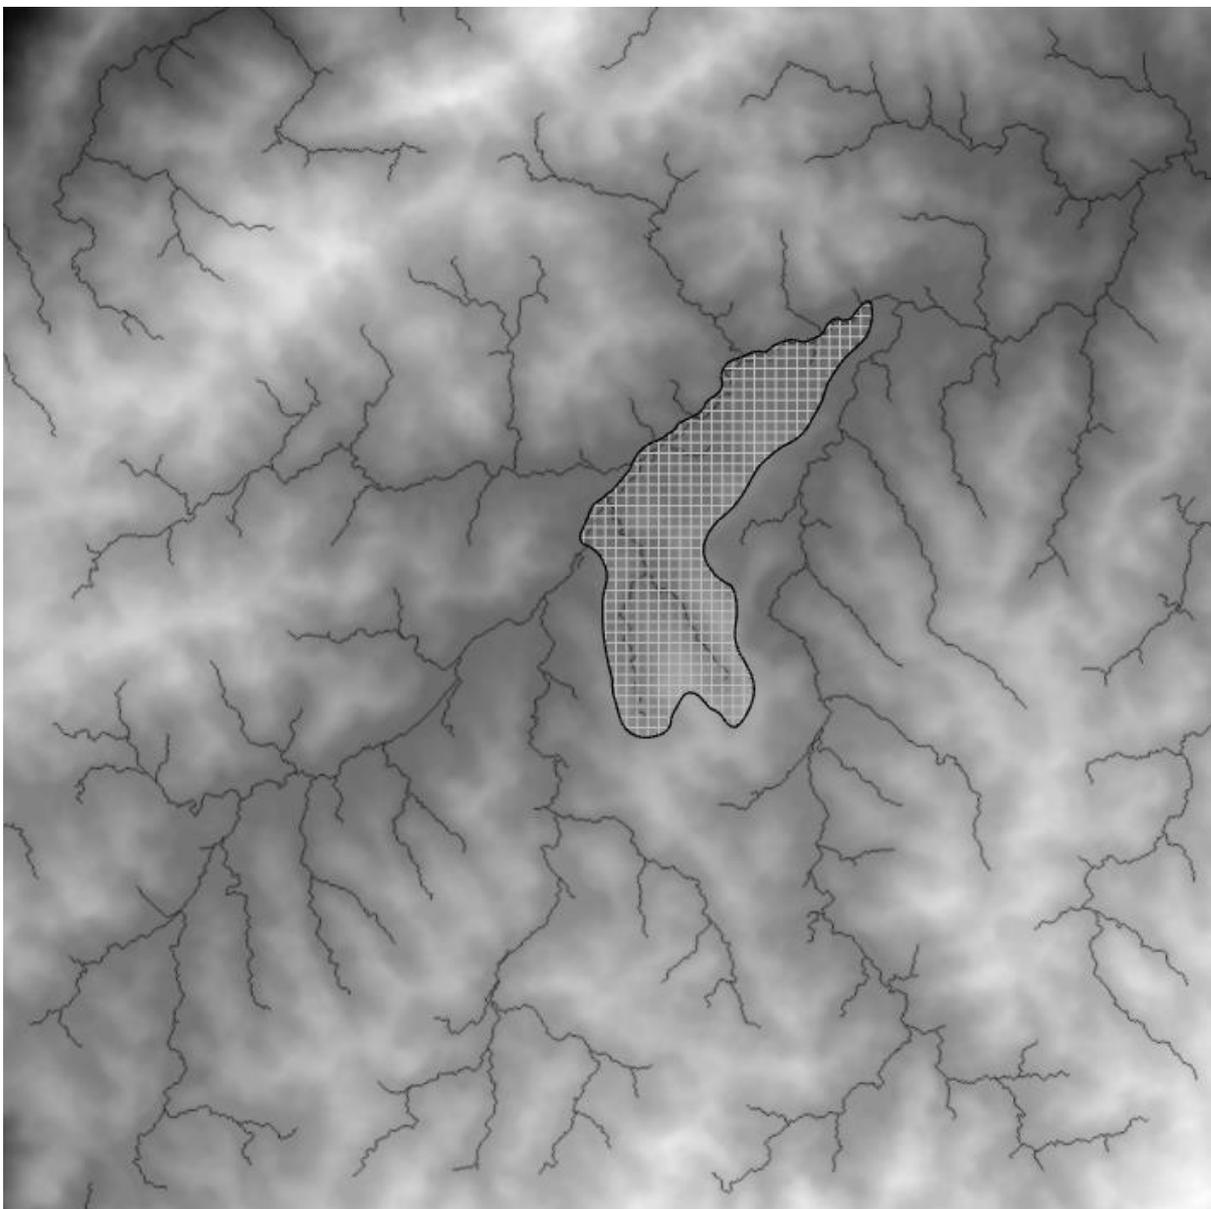
Figura 26: Representação do estado natural da bacia

A partir do MDE base, é desenvolvido um algoritmo que calcula a incisão de fluxo em uma bacia, ou seja, defini qual seria o caminho fluvial no Modelo de Elevação Digital.

Após o cálculo obtém-se a seguinte imagem, onde a área hachurada indica a sub-bacia:

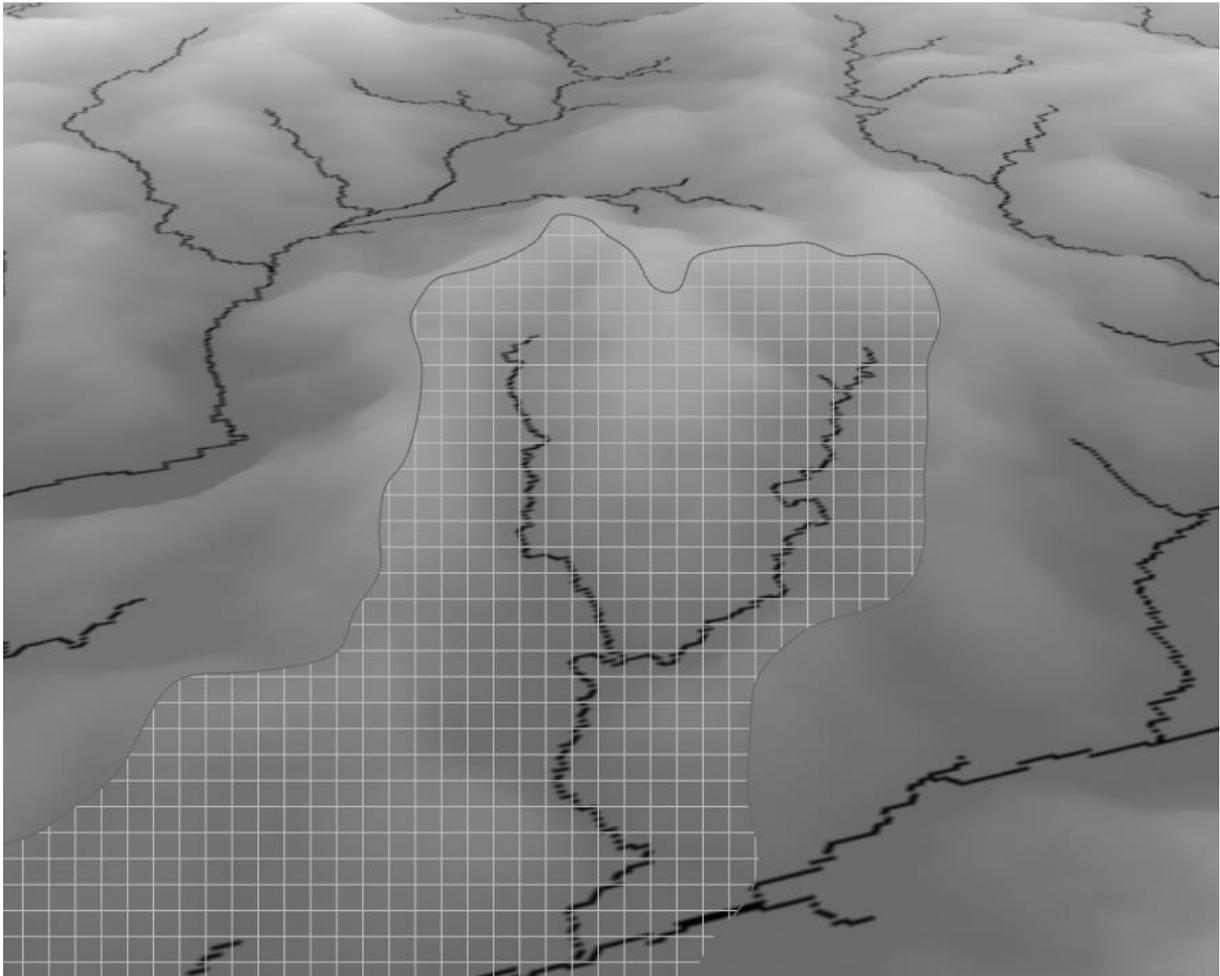
Figura 27: Representação da altimetria da bacia

A partir do MDE, são extraídos os atributos da bacia que compõem os parâmetros morfométricos, que são: área da bacia; perímetro da bacia; comprimento da bacia; comprimento dos canais fluviais; comprimento vetorial (comprimento do vale) dos canais fluviais; número de canais fluviais; declividade da bacia (mínima, média e máxima); declividade dos canais; e altimetria (mínima, média e máxima). Os parâmetros correspondem às correlações existentes entre esses atributos e o relevo de uma bacia, sendo agrupados em lineares (atributos da rede de drenagem), zonais (atributos das áreas não hidrográficas do relevo – encostas e topos) e hipsométricos (o relevo relacionado à rede de drenagem e à bacia hidrográfica).

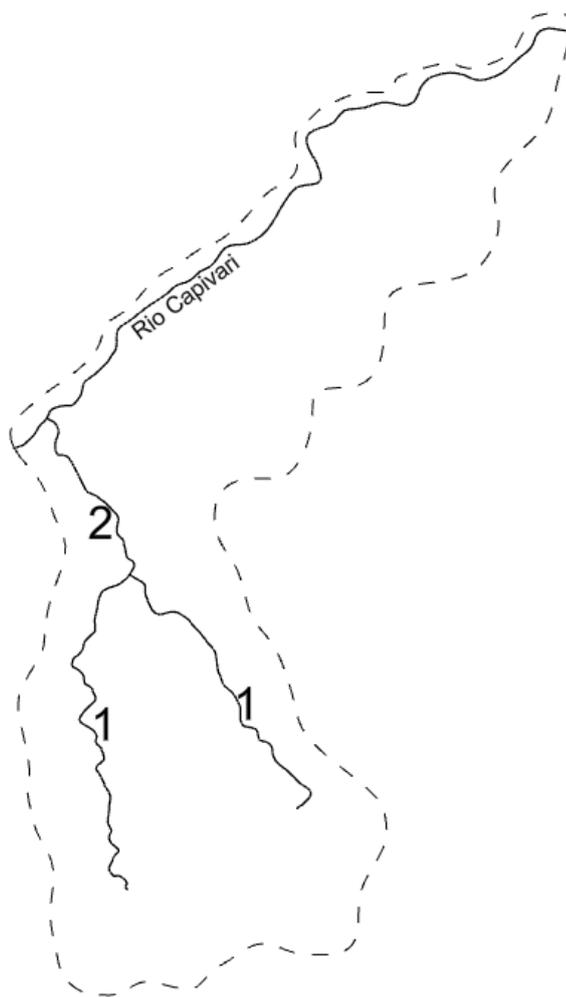
Figura 28: Hierarquia fluvial

Hierarquia fluvial (H_f) – corresponde a ordenação dos canais fluviais dentro de uma bacia hidrográfica. Strahler (1952) considera que os canais de primeira ordem são aqueles que não recebem tributários, caracterizando nascentes, os de segunda ordem são aqueles subsequentes à confluência de dois canais de primeira ordem e assim sucessivamente. Portanto a hierarquia fluvial para a sub-bacia calculada do Guarani é a seguinte:
