UNIVERSIDADE DE TAUBATÉ
Departamento de Arquitetura

**RECUPERAÇÃO DA SUB-BACIA DO GUARANI EM CAMPOS DO JORDÃO -
SP**

Relatório de Pesquisa para o desenvolvimento do Trabalho de Graduação em Arquitetura e Urbanismo na Universidade de Taubaté, elaborado sob a orientação do Prof. Me. Plínio Toledo Piza

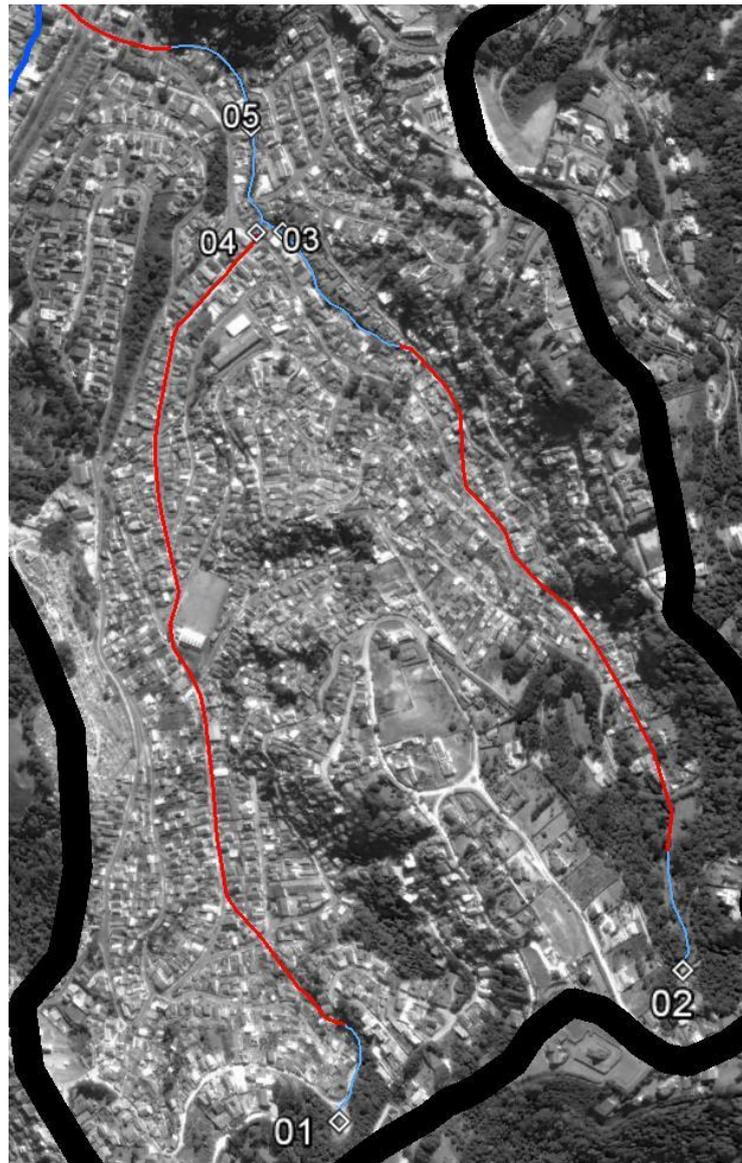
Figura 29: Mapa dos pontos de coleta de água

O conceito de Recuperação da URBEM propõe a valorização das propriedades ecológicas, assim, a importância de uma análise técnica dos recursos hídricos para a elaboração de uma intervenção paisagística é subsidiada pela necessidade de uma determinação objetiva da qualidade das águas que receberão a intervenção, para então se compreender quais as ações necessárias para preencher o requisito ecológico estabelecido pelo método. Por se tratar de exames laboratoriais, foi requisitado o auxílio de profissionais que atuam na gestão de sistemas naturais, mais especificamente da RPPN Fazenda Renópolis em Santo Antônio do Pinhal, a qual é administrada pela ONG AVIS (Associação Vida Silvestre), sob a responsabilidade de Débora Mascarenhas Murgel. Para a realização das análises foram coletadas amostras de água em 5 pontos da sub-bacia de estudo, como apresentados na Figura 29 e descritos na Tabela 3. Como força de argumento, cabe citar que, em análise realizada em 2005 pelo Instituto Águas da Prata (IAP), foi identificado um alto nível de poluentes no regime de águas da sub-bacia, inclusive o fato se justifica pelo alto número de casos de hepatite que ocorreram à época. Segundo a Resolução CONAMA nº 357, de 17 de março de 2005, a bacia de estudo se enquadra na classe 4, definido como águas que podem ser destinadas apenas à navegação e harmonia paisagística, devido ao alto grau de poluentes pela ocorrência do depósito de esgoto *in natura* (ligações clandestinas) e de resíduos industriais pelas numerosas oficinas mecânicas encontradas à margem dos córregos.

As análises se constituem em físicas, químicas e microbiológicas. Nas análises físicas, são realizados os testes de pH, que define o grau de acidez da água; e o teste de Cor Verdadeira, que define a quantidade de matéria orgânica em suspensão. Nas análises químicas, são realizados os testes de Amônia e Ortofosfato, relacionados à degradação de compostos orgânicos, ou poluentes; e o teste de Ferro, que quantifica a presença de metais pesados na água. Por fim, o teste microbiológico define a quantidade de coliformes totais.

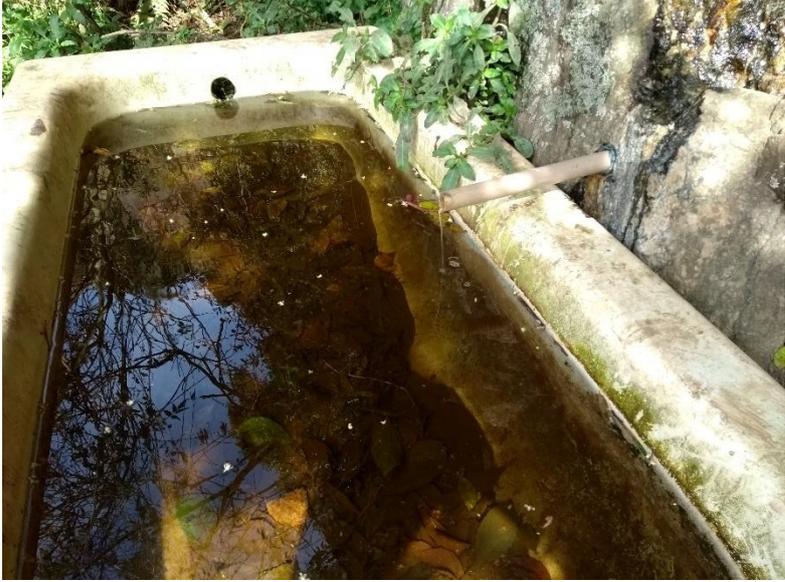
Nascente da Pedreira.
02

Por fim, observa-se a forte degradação do espaço correspondente à nascente da pedreira, tanto social quanto natural, apesar de seu potencial turístico, o que chama a atenção para a

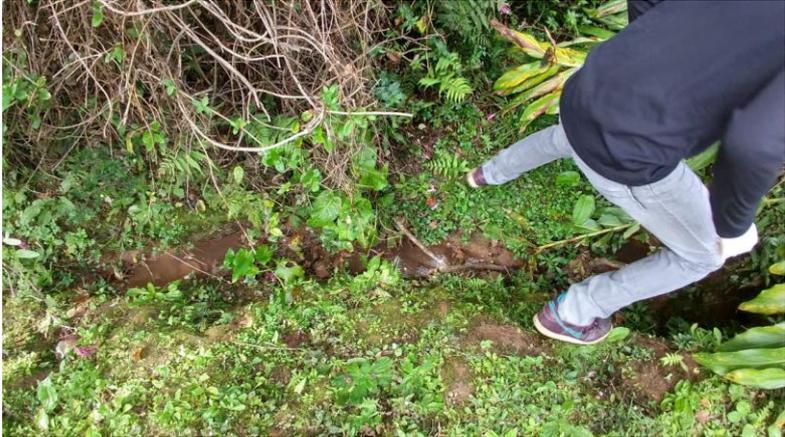
Nascente da região gentrificada.

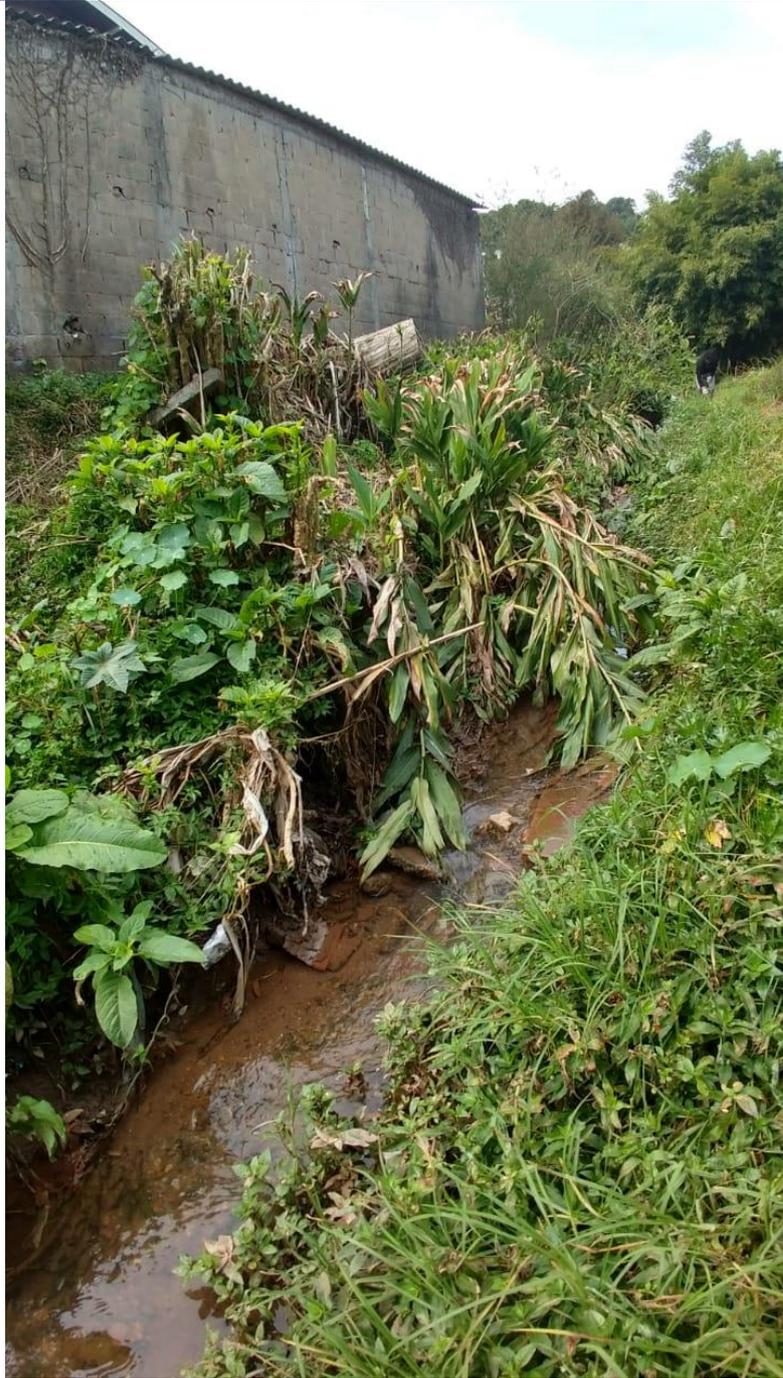
Córrego Vila
Nadir
consolidado.

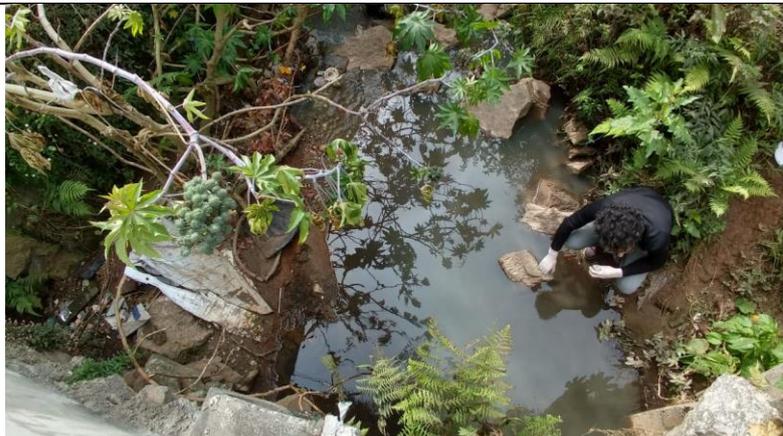
Córrego Vila
SODIPE
consolidado.

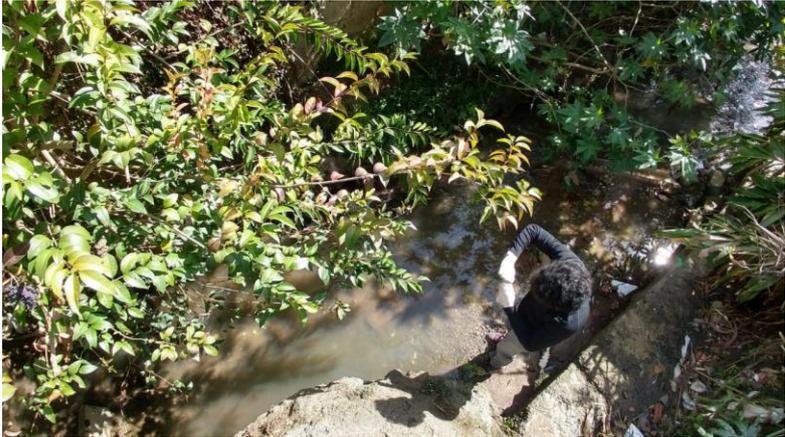
Córrego Guarani consolidado.
----	------------------------------------------------------------------------------------	------------------------------

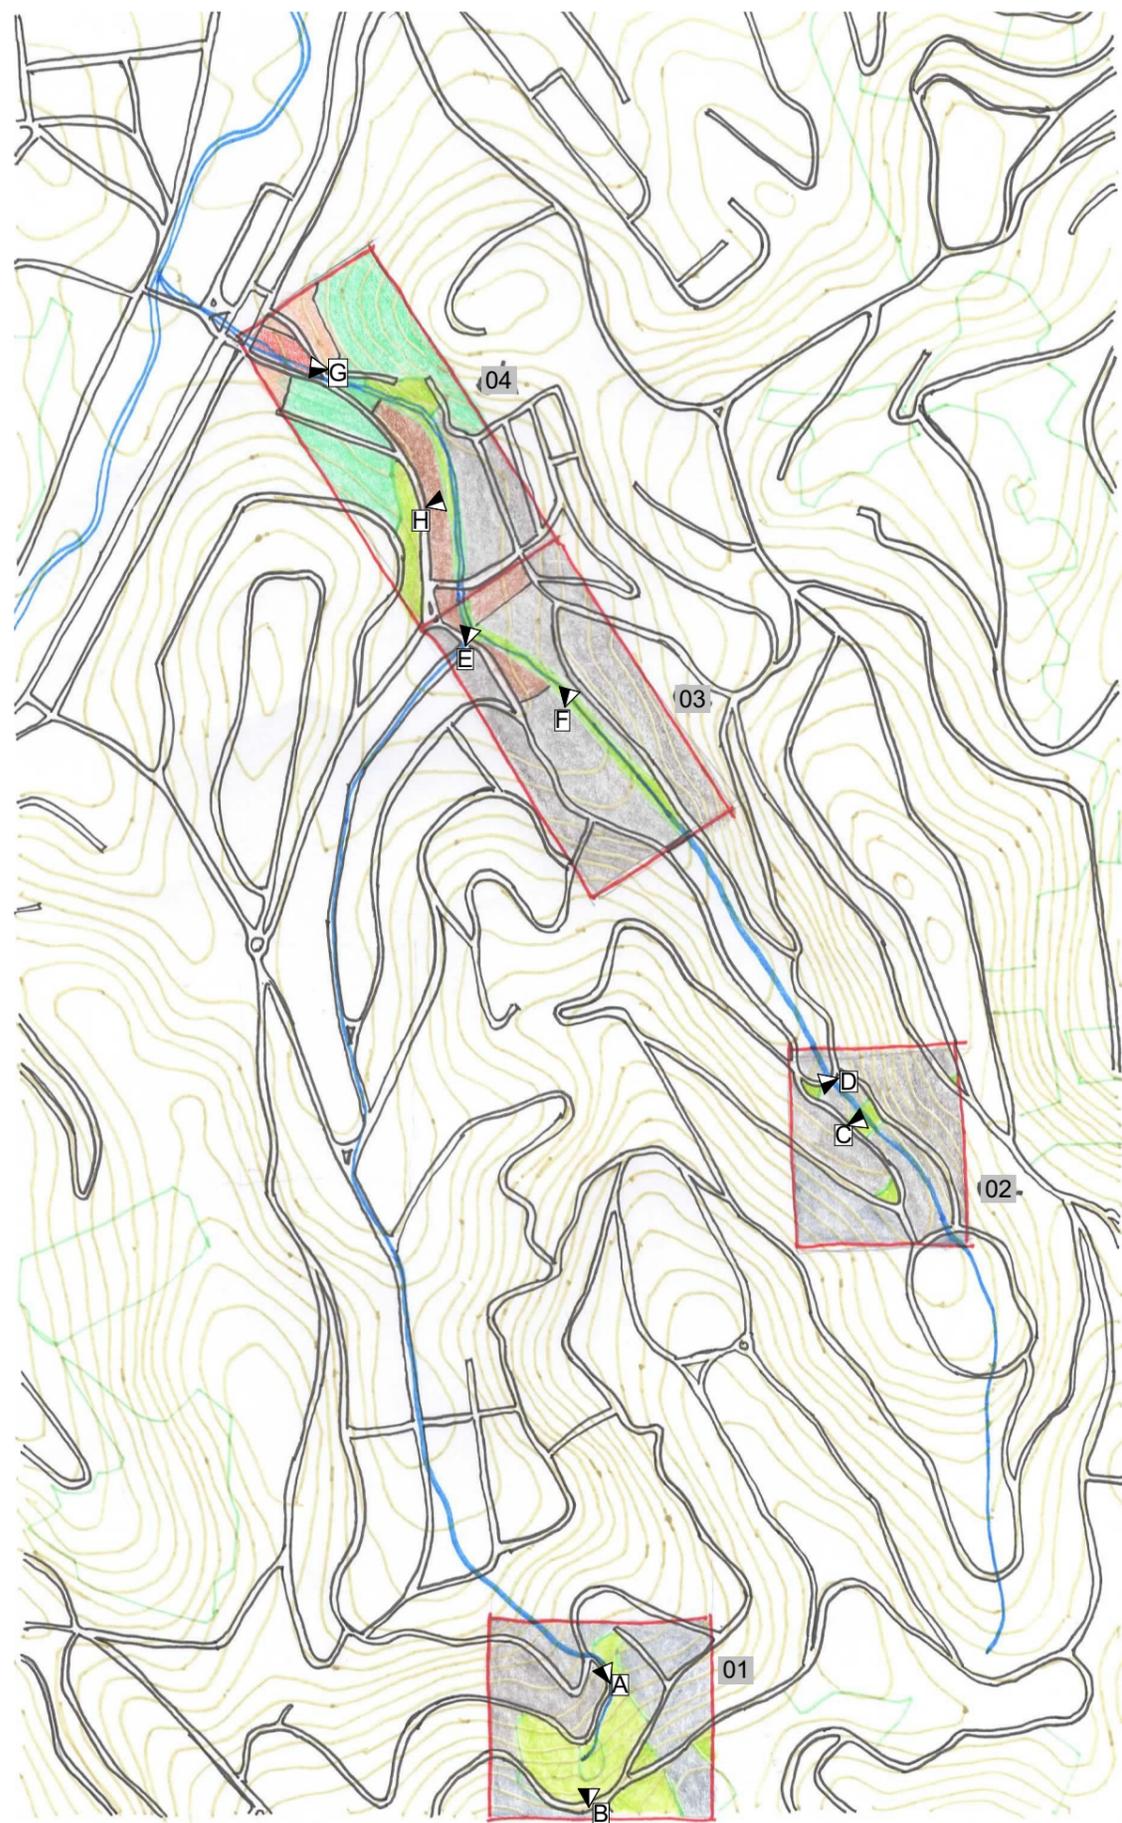
- 01 – Parque da pedreira, proteção da nascente e do corpo d'água;
- 02 – Miolo de quadra;
- 03 – Parque linear;
- 04 – Parque linear e Desmarginalização da viela;

- ZR1 - ZONA RESIDENCIAL DE BAIXA DENSIDADE (T.O.= 30%; I.A.= 1,00)
- ZR2 - ZONA RESIDENCIAL DE MÉDIA DENSIDADE (T.O.= 40%; I.A.= 1,00)
- ZR3 - ZONA RESIDENCIAL DE ALTA DENSIDADE (T.O.= 50%; I.A.= 1,00)
- ZC1 - ZONA COMERCIAL DE BAIXA DENSIDADE (T.O.= 50%; I.A.= 1,50)
- ZC2 - ZONA COMERCIAL DE ALTA DENSIDADE (T.O.= 70%; I.A.= 1,50)
- ÁREA RESERVADA OU SISTEMA DE RECREIO (PREDOMINÂNCIA DE COBERTURA VEGETAL)
- PRAÇA OU LOCAL DE USO DA PREFEITURA (ESPAÇO PÚBLICO)
- CURVAS DE NÍVEL
- CORPO D'ÁGUA
- VIA

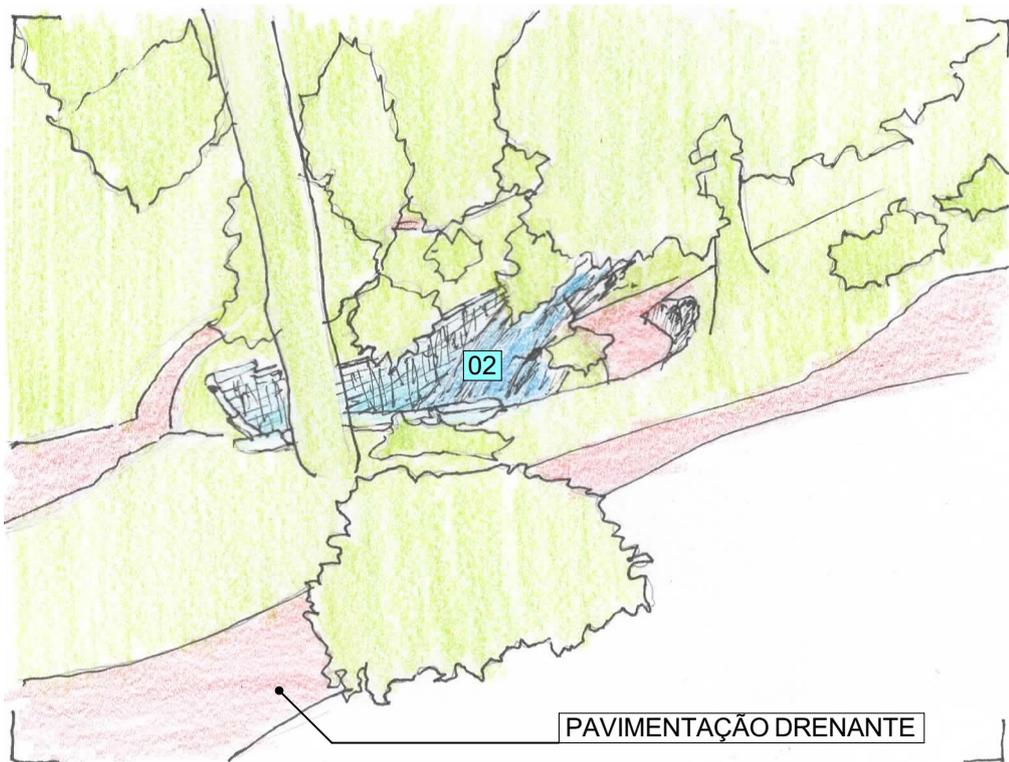
- 11 - PAVIMENTAÇÃO DRENANTE COM VISIBILIDADE PARA O FLUXO DAS ÁGUAS:**
O fato de se consolidar uma imagem harmônica do espaço, com ordem e iluminação adequada, pode criar o comportamento biofílico, que estimula as pessoas a agir de forma menos violenta, além de oferecer um ambiente mais limpo e purificado;
- 12 - ÁREA COMUNITÁRIA:**
O local onde atualmente fica o Pátio de Serviço da Prefeitura na verdade está abandonado, e seu desuso não sustenta a sensação de pertencimento dos moradores, assim, propõe-se a construção de um espaço voltado para o bairro, com infraestrutura básica para que os moradores o utilizem como um espaço devidamente público.
