**AVALIAÇÃO DO DESEMPENHO DE BROCAS ESPECIAIS
DE METAL DURO TRATADAS POR PROCESSO
TERMOQUÍMICO**

Dissertação apresentada para obtenção do
Título de Mestre pelo Programa de Mestrado
Profissionalizante de Engenharia Mecânica
do Departamento de Engenharia Mecânica
da Universidade de Taubaté,
Área de Concentração: Projeto Mecânico
Orientador: Prof. Dr. Nivaldo Lemos Coppini
Co-orientador: Prof. Elesandro Antonio
Baptista

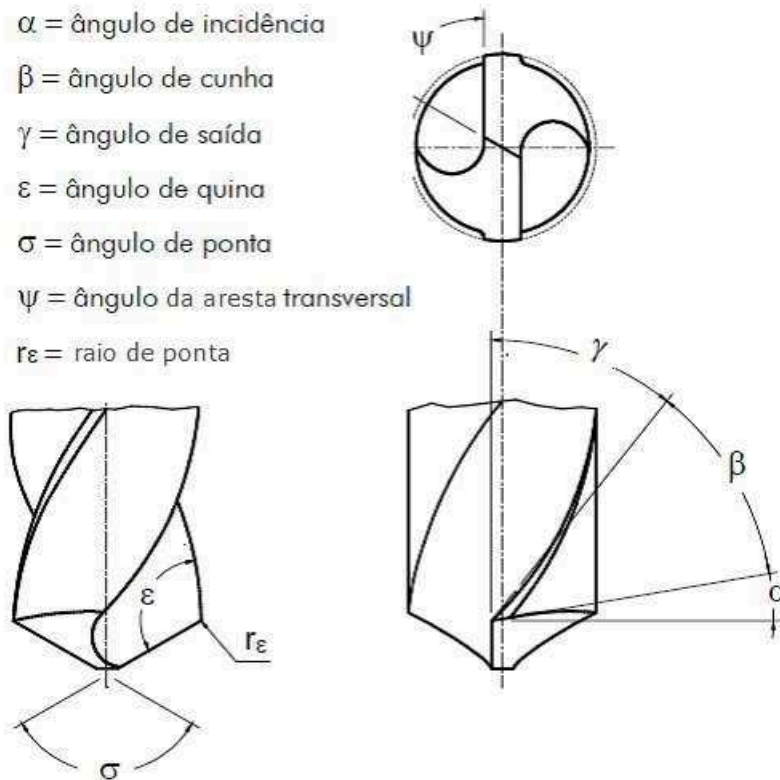
Figura 2 – Ponta da broca helicoidal, ângulos da aresta de corte (SCHROETER *et al.*, 1999 citado por CASTILLO, 2005).

A Figura 1, 2 e 3 mostram as várias partes de uma broca helicoidal com haste cônica.

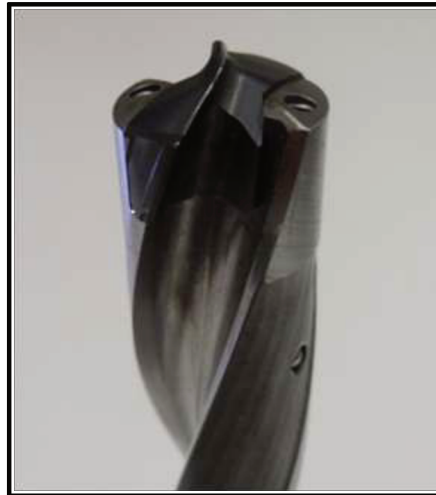
Figura 4 – Broca especial com insertos intercambiáveis de metal duro.

- broca com pastilhas intercambiáveis de metal duro, como mostra a Figura 4, boa opção para brocas de diâmetros médios, suficiente para fixação dos insertos e máquina que propicie sua utilização. O corpo da broca é constituído por um material e a ponta da broca por outro, mais resistente ao desgaste e todo o conjunto apresenta boa relação custo/benefício, uma vez que apenas a ponta da broca é trocada quando a ferramenta atinge o seu fim de vida.

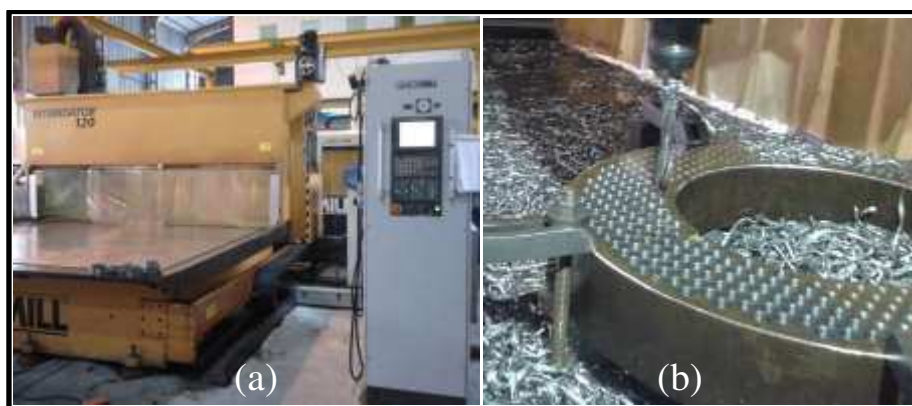
Figura 20 - (a) vista da máquina CNC utilizada nos ensaios. (b) um momento genérico do processo de furação em desenvolvimento.

A Figura 20 ilustra uma vista da máquina CNC, bem como tem-se uma visão das operações de usinagem realizadas durante os ensaios. Os corpos de prova foram fixados sobre suportes amortecedores de vibração, e os furos de centro para guiar as brocas foram realizados na mesma preparação da máquina utilizada para os ensaios de furação.

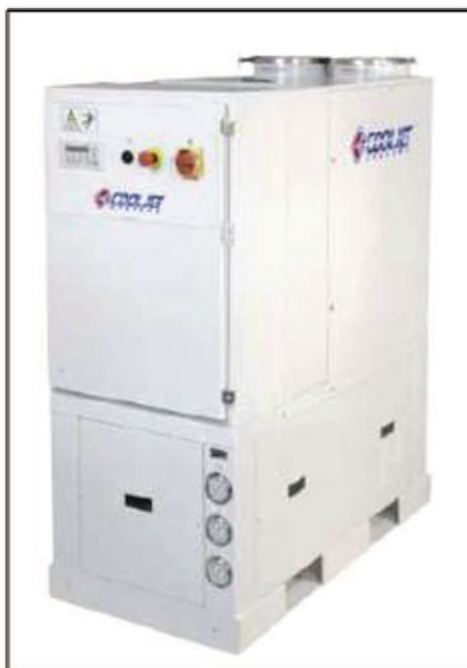
Figura 21 - Sistema de refrigeração CoolJet Alta Pressão UltraFlex Series: # 3025.

- pressão máxima de descarga **6,89 MPa**;
- vazão: **1,13 litros/s**;
- motor Potência 7,5 KW;
- unidade de alta tensão de três fases: 460 VAC;
- frequência: 50//60 Hz;
- consumo em plena carga: 18 Amps @ 460 VAC;
- nível de ruído (decibéis): .69 db;
- chicote elétrico, 7,6 m;
- descarga Montagem, Macho: 0,019 m (#12) JIC 37º;
- mangueira de descarga: 0,0127 m x 0,00304 m (por saída);
- mangueira de entrada: 1-1/2" NPT;
- quantidade de Filt.ro: 2;
- área do Filtro (Total): 3.5 m²;
- filtro de avaliação (padrão): 10-micron (nom.);
- medida: 1,21 m L x 0,64 m W x 1,5 m H;
- volume do Tanque: 265 litros;
- peso (a seco): 537 kg;
- máx. viscosidade: 500 SUS (110 cst).

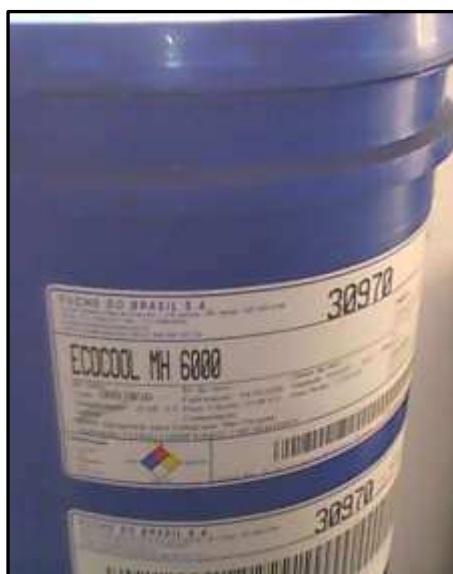
O fluido de corte ECOCOOL MH6000 foi injetado pelo interior do suporte da ferramenta através de canais que combinam com os canais do inserto de metal duro. O suporte apresenta uma haste com comprimento sete vezes maior que o diâmetro do furo. Trata-se, portanto, de uma operação de usinagem de furação profunda.

Figura 22 - Óleo de corte ECOCOOL MH 6000.

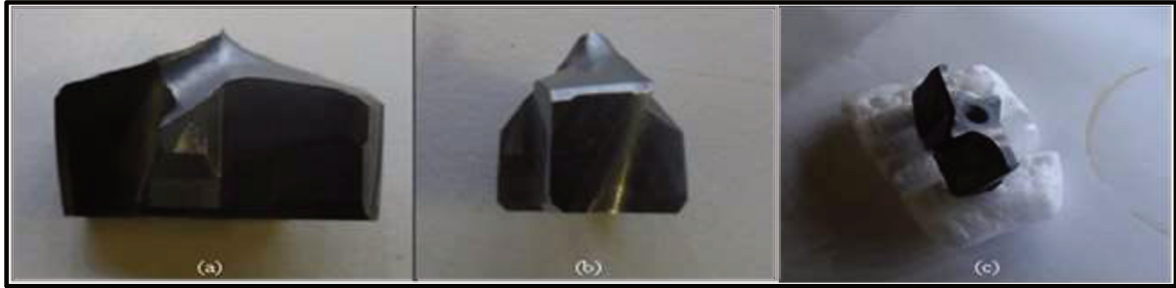
Figura 24 - (a) arestas de corte do inserto sobre a superfície de saída. (b) vista lateral do inserto e (c) vista da parte posterior do inserto por onde é fixado no suporte, diâmetro da broca é de 19,27mm.

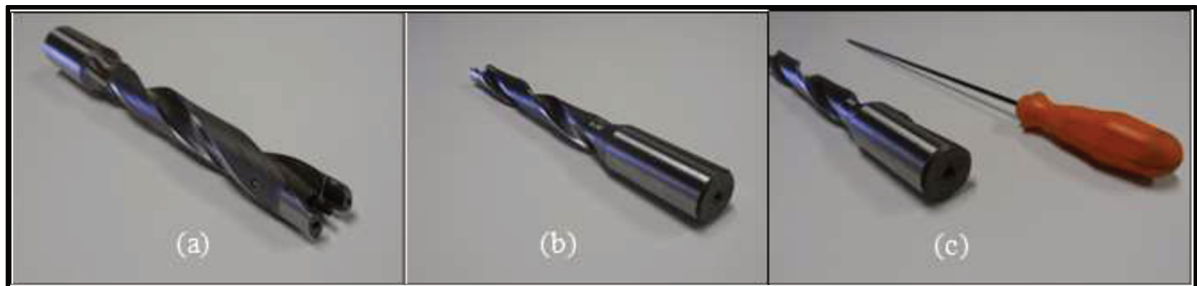
Figura 25 – Suporte da ferramenta: (a) ilustração do suporte da ferramenta sem o inserto, (b) ilustração do furo na parte de trás do suporte que dá acesso ao parafuso que prende o inserto, (c) ilustração da ferramenta utilizada para fixação do inserto no suporte. Não foram apresentadas as escalas porque são fotos ilustrativas da broca. O diâmetro da broca é de 19,27 mm.

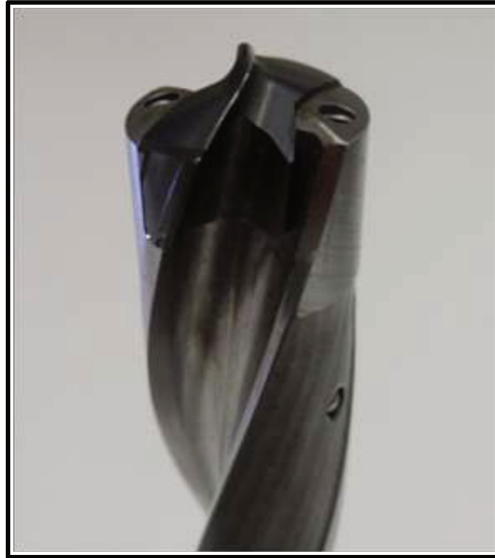
Figura 26 - Inserto montado no suporte, diâmetro da broca é de 19,27mm.

A Figura 26 mostra o conjunto montado do inserto sobre o suporte. Observa-se que ao executar o furo, o fluido de corte injetado pela parte posterior do suporte penetra no fundo do furo, atingindo esta região pela superfície de folga do inserto. Não foram apresentadas as escalas porque são fotos ilustrativas da broca. O diâmetro da broca é de 19,27 mm.

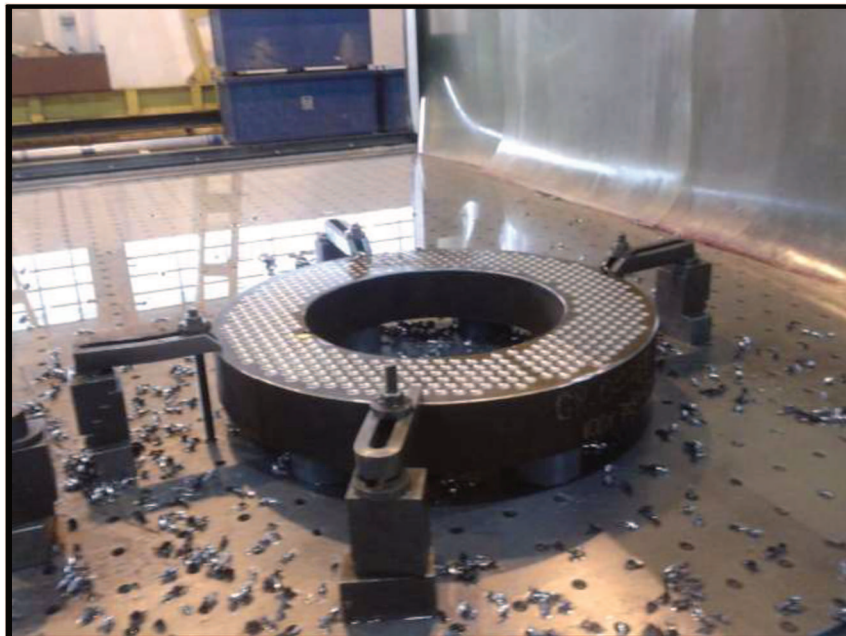
Figura 28 - Dispositivo utilizado para fixação do corpo de prova.

A fixação do corpo de prova foi feita com um dispositivo especial para garantir a rigidez do sistema e para evitar a movimentação do corpo de prova durante o ensaio. A Figura 28 mostra o dispositivo usado no ensaio.

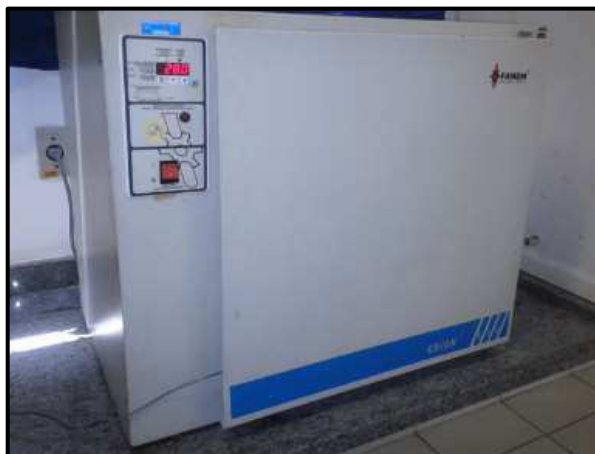
Para tratar termicamente os insertos depois de mergulhados no PROTECTOR, foram aquecidos a 80°C na estufa FANEM / ORION 515 do laboratório de materiais da UNITAU. A Figura 29 ilustra este equipamento.

Figura 29 - Vista da Estufa FANEM / ORION 515, utilizada no tratamento TERMOQUÍMICO dos insertos.

- primeiramente foram mergulhados no PROTECTOR;
- em seguida foram deixados por duas horas para que escorresse o excesso do produto;
- foram então, tratados termicamente em uma estufa existente no laboratório de Materiais da UNITAU de marca FANEM ORION 515, a qual é mostrada na foto da Figura 29, aquecidos a 80°C por 30 minutos;
- finalmente foram deixados esfriar ao ar e ficaram prontos para serem utilizados nos testes de usinagem.

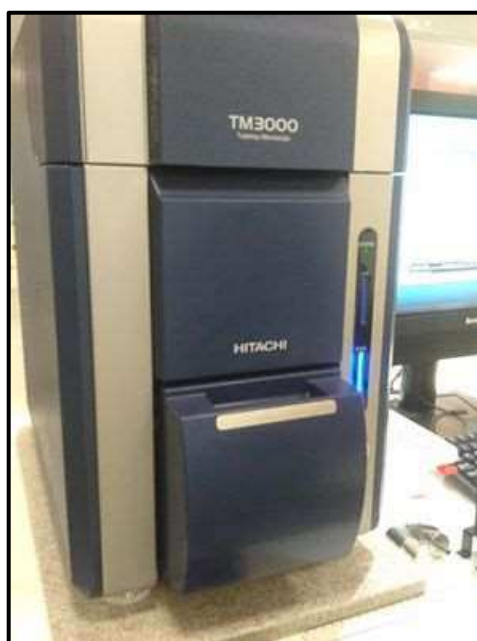
Para análise do desgaste da ferramenta foi utilizado o microscópio eletrônico de varredura (MEV), marca Hitachi, modelo TM 3000. Este equipamento permite a análise microscópica com aumento de até 30.000 vezes, com feixes de 5 e 15 keV. É pertencente ao laboratório móvel de Nanotecnologia da ESCOLA SENAI "MARIANO FERRAZ" e é utilizado para capturar imagens ampliadas das regiões de corte da ferramenta, possibilitando a visualização dos tipos de desgaste ocorridos na aresta de corte para análise e conclusões após realização dos experimentos. Neste equipamento foi feita a análise química dos materiais presentes na aresta da ferramenta utilizando o processo de Espectroscopia de Energia Dispersiva (EDS).

Figura 30 - Vista do microscópio eletrônico de varredura (MEV), marca Hitachi, modelo TM 3000, utilizado para análise do desgaste da ferramenta.

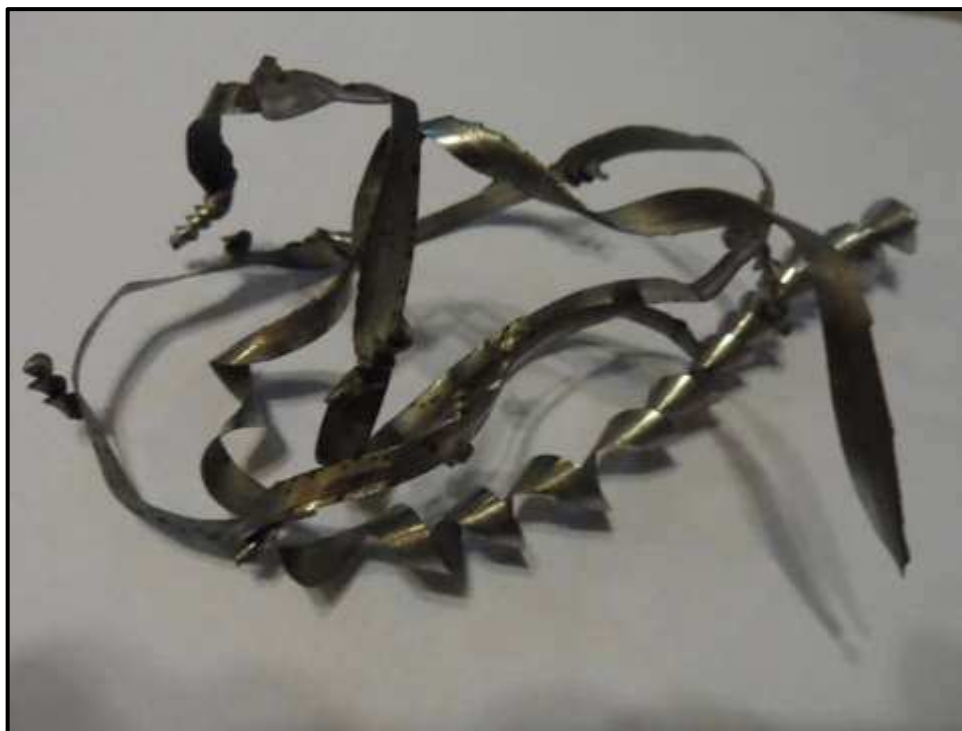
Figura 31 – Cavaco do tipo fita produzido nos ensaios pelas ferramentas que quebraram (sem escala).

Nos ensaios realizados neste trabalho quando foram produzidos cavacos em forma de fita, o processo não foi interrompido porque o critério de vida visava medir os desgastes após a realização de 300 furos. Esta é uma possível hipótese considerada para o número de quebras tão elevado.

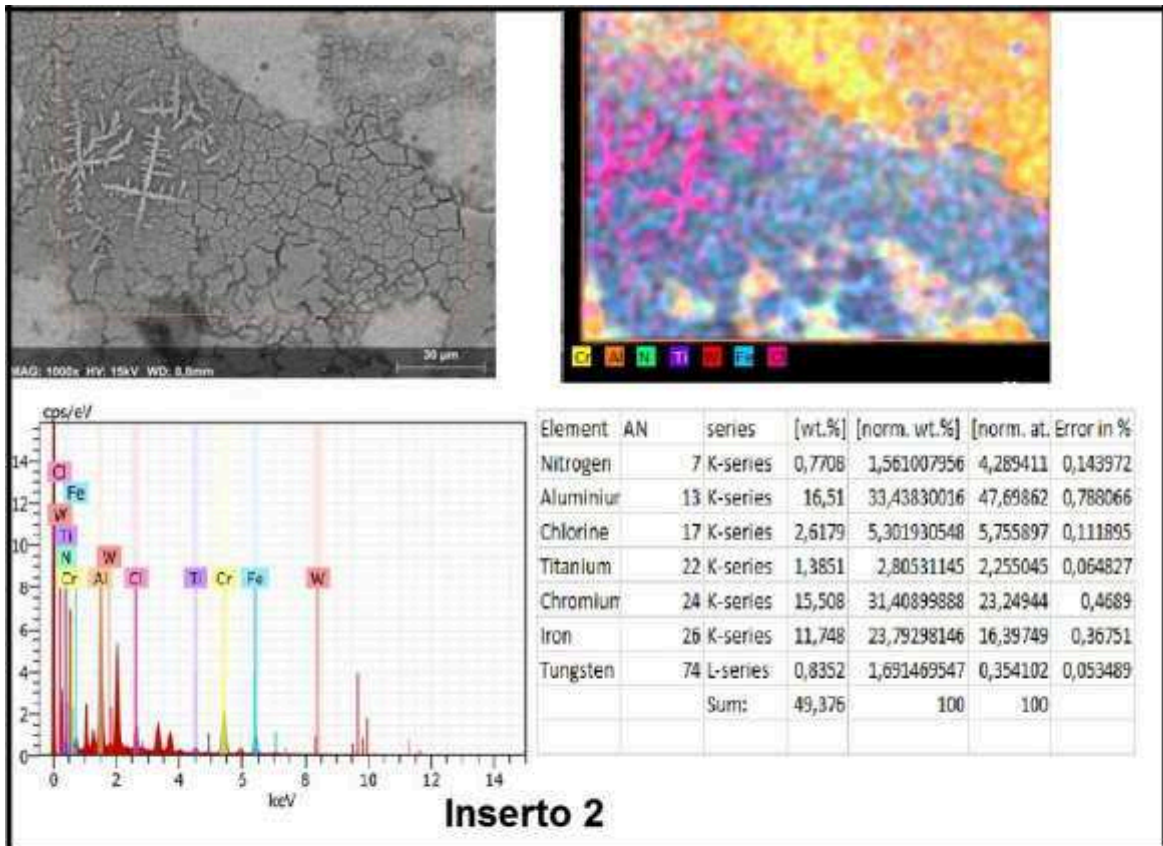
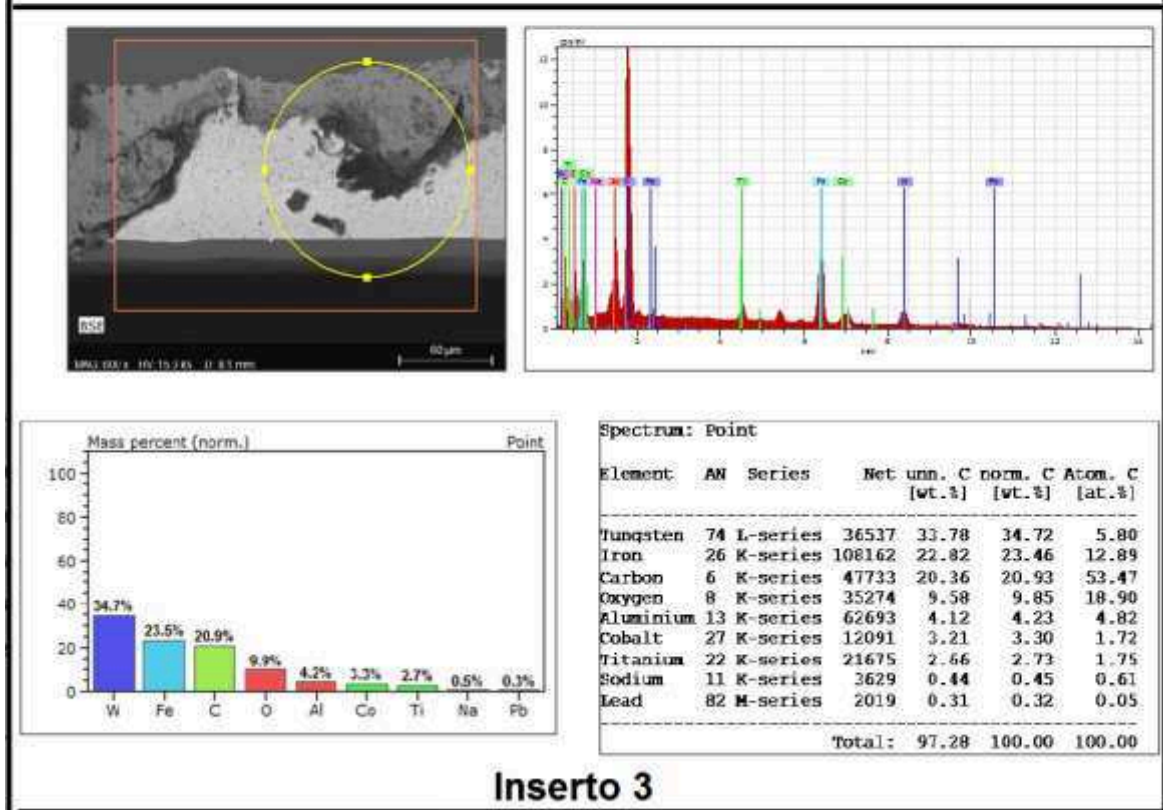
Figura 34 - Aresta do Inserto 2, mostrando que as dendritas são de Cloro e o Mapeamento dos elementos químicos presentes na aresta do inserto 3.

A Figura 34 mostra a imagem da superfície de folga e da aresta de corte do inserto 2 e do inserto 3.

Para facilitar a discussão dos resultados mostrados na Figura 34, foi elaborada a Tabela 3. O método de comparação foi baseado na composição química do substrato e do recobrimento dos insertos, na composição química do material do corpo de prova e na composição química do fluido de corte.

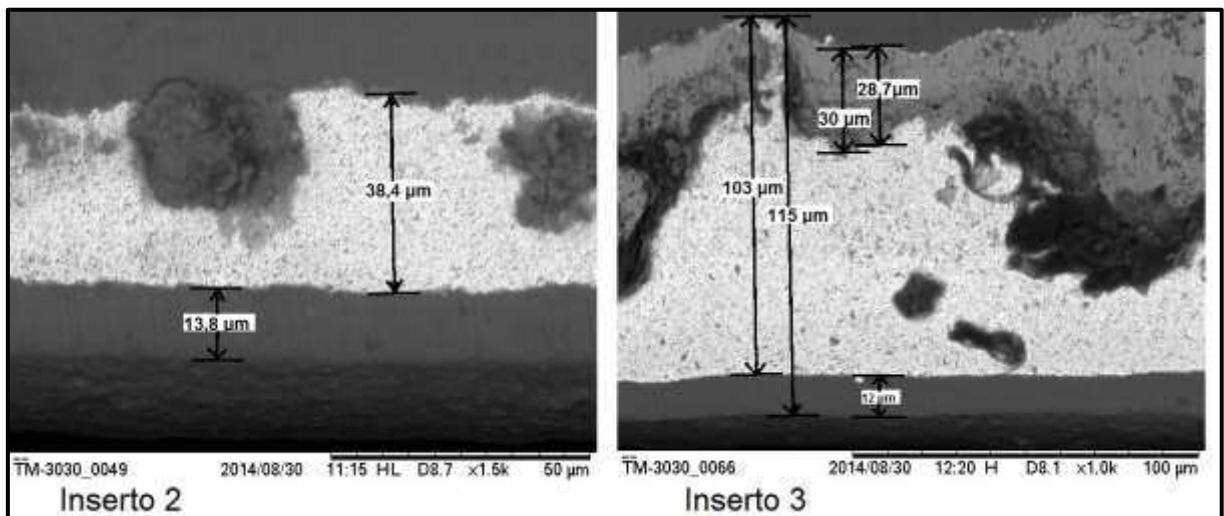
Figura 35 - Dimensões do desgaste da superfície de folga: 38,4μm expondo o metal duro 13,8μm expondo o desgaste do recobrimento no arredondamento da aresta de corte do inserto 2. Medida dos desgastes na superfície de folga do inserto 3: 103μm sendo o valor de 12μm referente ao desgaste sobre o arredondamento da aresta de corte.

As regiões brancas em ambas as figuras revelam o desgaste de flanco VB. As regiões acinzentadas revelam a presença de aderências, tipicamente com maior intensidade no inserto 3 (não tratado) e as regiões escuras são provenientes de impurezas do ambiente. A região próxima da aresta de corte revela o desgaste incidente no raio de arredondamento da aresta de corte. A menor dimensão do desgaste no raio de arredondamento da aresta de corte do inserto 3 é uma indicação de que o mesmo foi mais intenso e avançou mais sobre esta região.

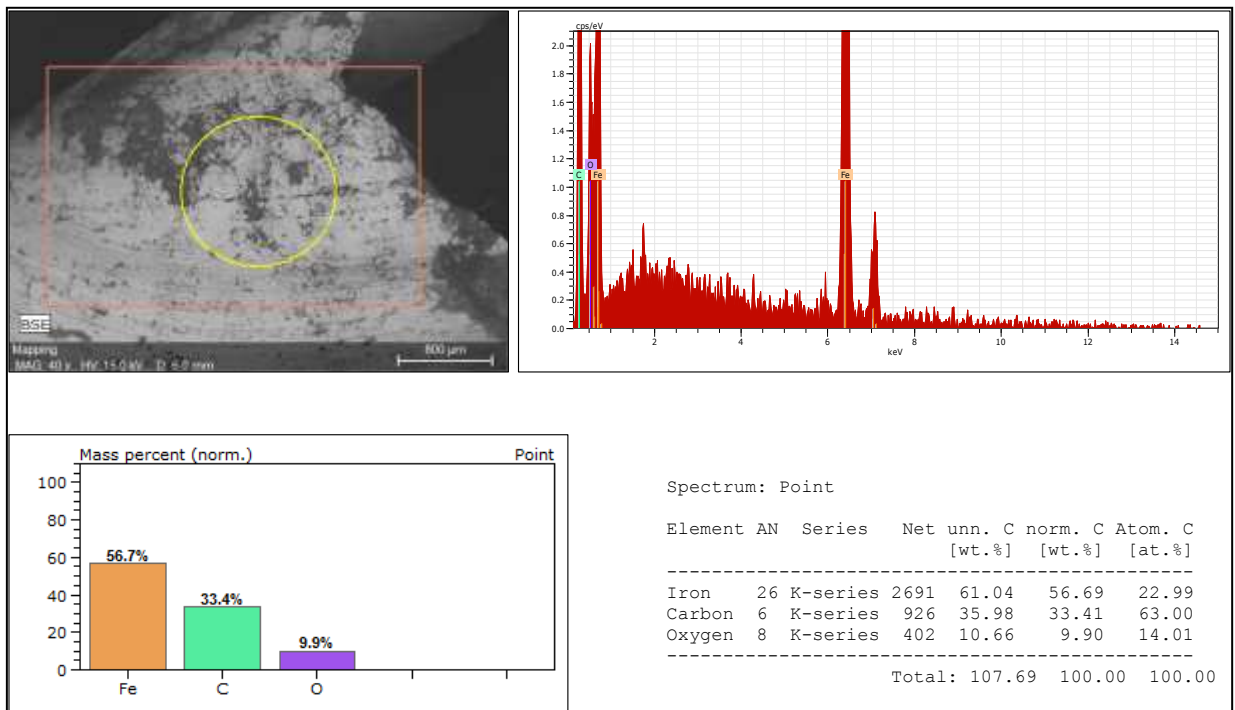
Figura 40 - Mapeamento dos elementos químicos do cavaco resultante da usinagem.

A Figura 40 quantifica os percentuais dos elementos químicos presentes no aço utilizado como corpos de prova.
