**CONTRIBUIÇÃO À USINAGEM DE PEÇAS DE METAL DURO  
SINTERIZADO**

Dissertação apresentada para obtenção do  
Título de Mestre pelo Curso Mestrado  
Profissionalizante de Engenharia Mecânica  
do Departamento de Engenharia Mecânica  
da Universidade de Taubaté,  
Área de Concentração: Projeto Mecânico  
Orientador: Prof. Dr. Nivaldo Lemos Coppini

**Palavras-chave:** Torneamento duro; Metal Duro, Rugosidade superficial.

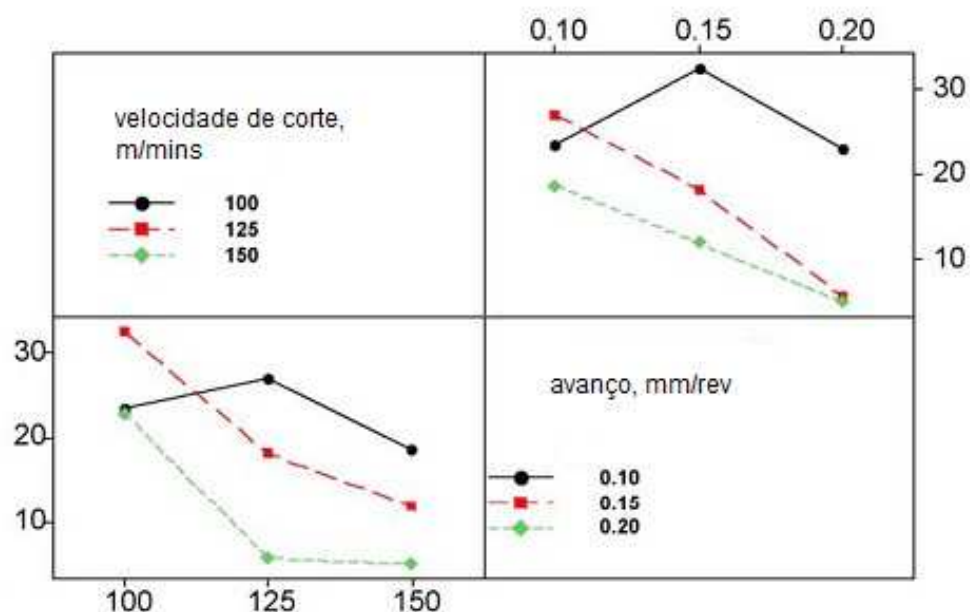
da ferramenta durante o torneamento duro de rolamentos de aço 100 Cr6. Pode-se observar, Figura 2, uma diminuição brusca da vida de ferramenta com valores altos de velocidades de corte e ou do avanço (BENGA, ABRAO, 2003).

Figura 2 - Interação do efeito na velocidade de corte e do avanço na vida da ferramenta de CBN-TiN com cobertura (MORE, et al 2006).

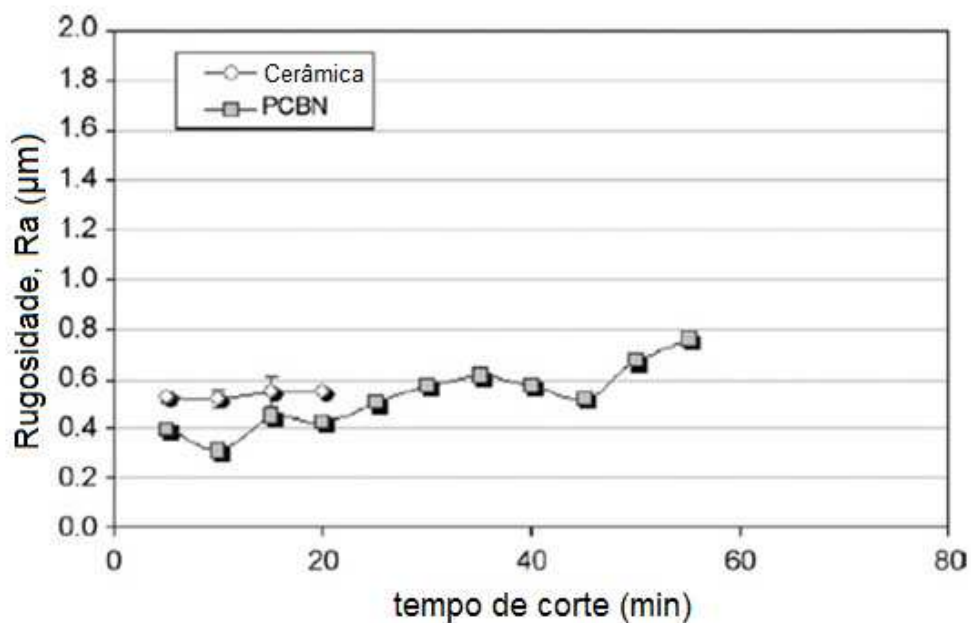
Figura 4 - Rugosidade superficial contra tempo de corte em torneamento contínuo (OLIVEIRA, DINIZ e URSOLINO, 2009).

AISI 4340 está mostrada nas Figuras 4, 5 e 6 (DE OLIVEIRA, DINIZ, URSOLINO, 2009).

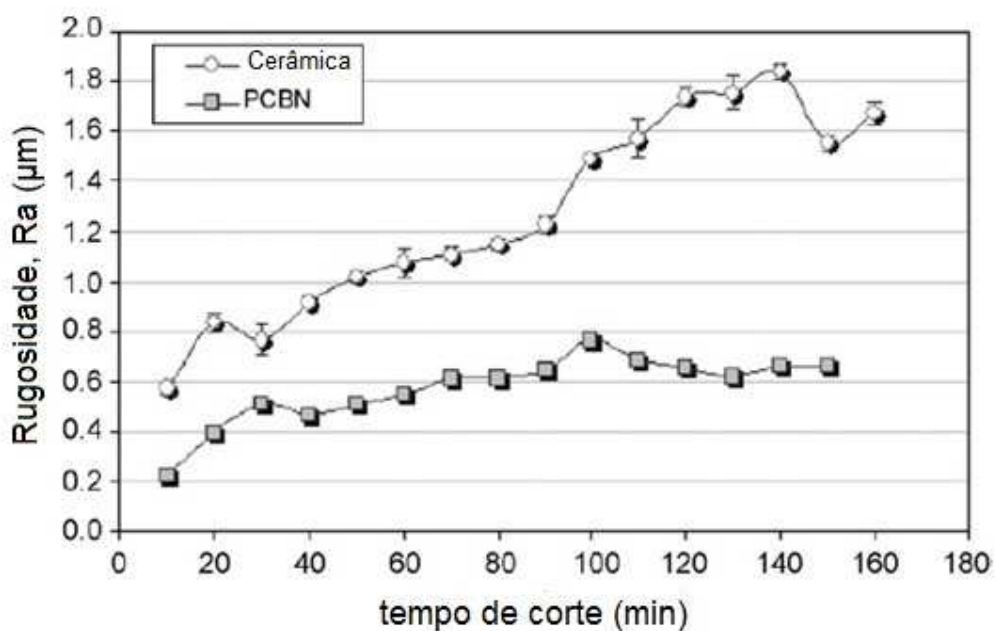
Figura 5 - Rugosidade superficial contra tempo de corte em torneamento interrompido com 4 interrupções (OLIVEIRA, DINIZ e URSOLINO, 2009).

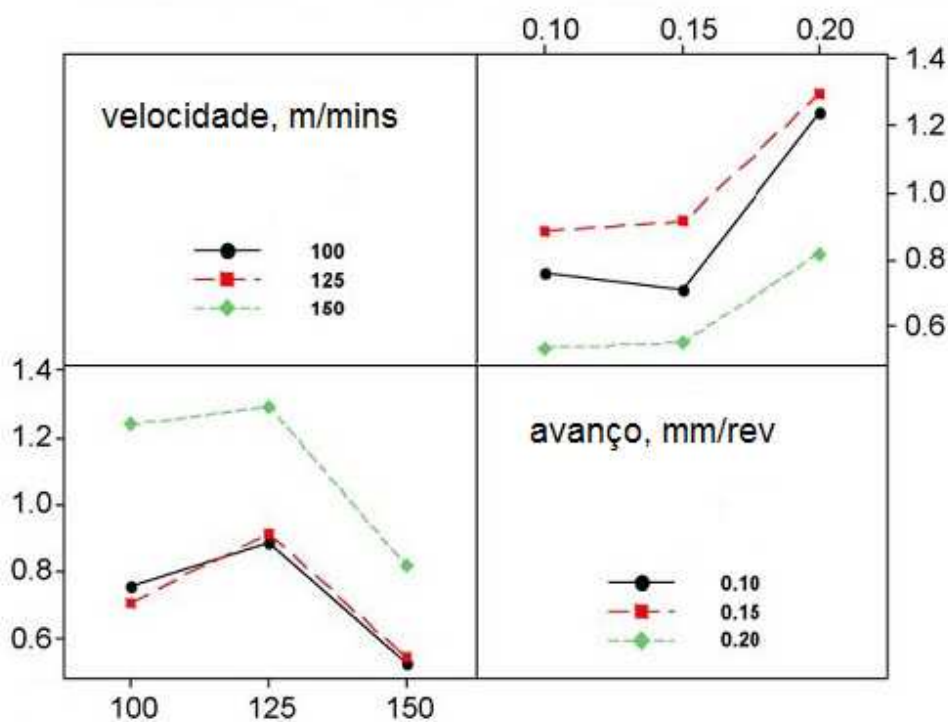
Na Figura 7 verifica-se que a melhor rugosidade superficial é obtida com uma alta velocidade de corte e uma baixo avanço.

Figura 7 - Interação do efeito na velocidade de corte e o avanço na rugosidade superficial da peça, utilizando CBN-TiN com cobertura (MORE, et al 2006).

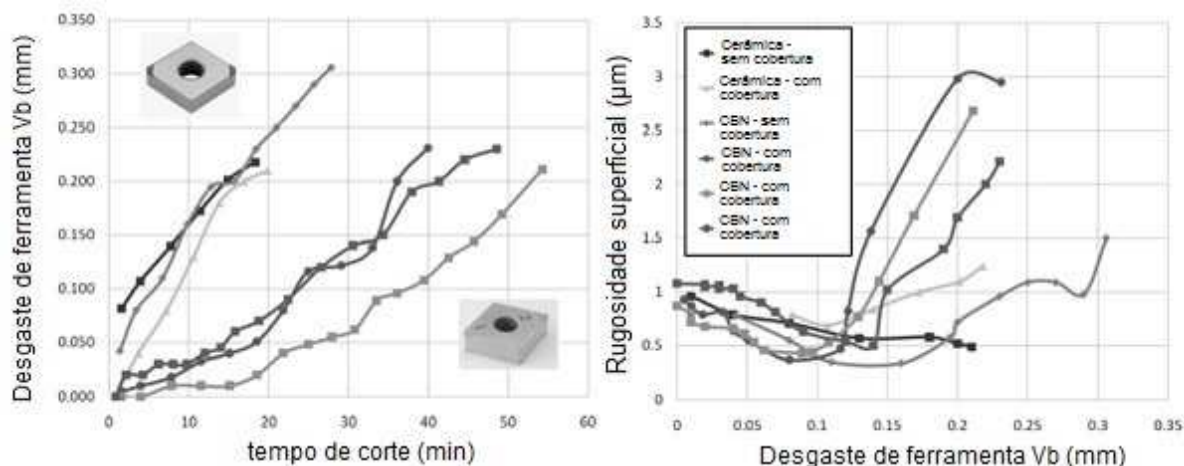
Na aplicação de ferramentas de CBN, com e sem cobertura e de cerâmica, foi observando a vida desses insertos e foi concluído que os insertos de CBN com cobertura levam um pouco de vantagem em relação aos demais, conforme pode ser observado na Figura 8 (KULJANIC, SORTINO, TOTIS, 2010).

Figura 8 - Comparação entre ferramentas cerâmicas e CBN no torneamento duro 100Cr6 (KULJANIC, SORTINO e TOTIS, 2010).

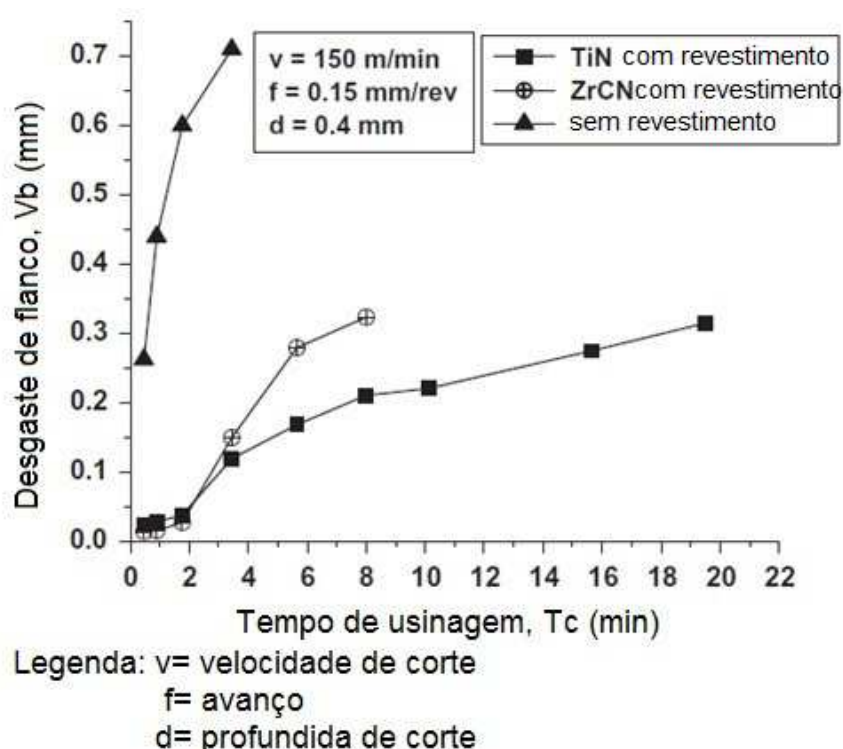
Figura 10 - Crescimento do desgaste de flanco com o tempo de usinagem (SAHOO e SAHOO, 2013).

Pode ser observado desgaste de flanco em insertos de metal duro com revestimento no torneamento duro a seco do aço AISI 4340 (Figuras 9 e 10). A vida da ferramenta foi de 31min com o revestimento de ZrCN, utilizando  $v_c=90\text{m/min}$ ,  $f=0,05\text{mm/rev}$  e  $a_p=0,5\text{mm}$ . Foi concluído que abrasão foi o mecanismo de desgaste predominante nesse experimento e que o desgaste de flanco estava dentro do previsto (SAHOO A., SAHOO B.,2013).

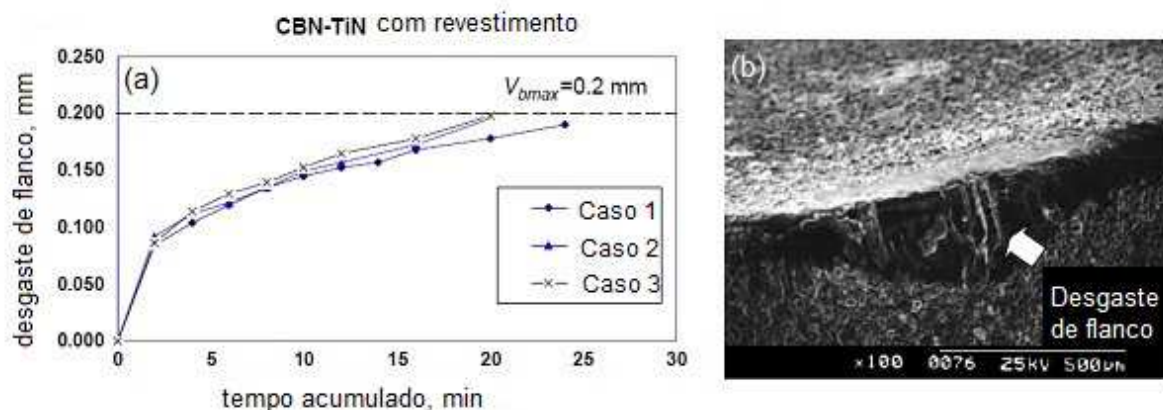
(Figura 13). Foi obtido uma boa uniformidade e repetibilidade (JIANG, MALSHE, GOFORTH, 2005).

Figura 13 - (a) Desgaste de flanco dos insertos de CBN com revestimento TiN (cada curva corresponde a uma aresta de corte de um inserto), (b) Imagem mostrando o desgaste típico de flanco e cratera em um inserto de CBN com revestimento TiN após a usinagem (JIANG, MALSHE, GOFORTH, 2005).

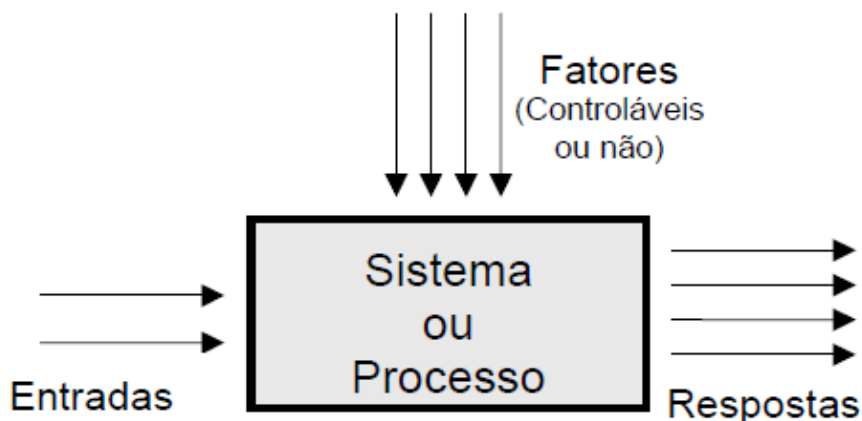
O projeto de experimento é uma ferramenta estatística probabilística que estuda o planejamento, execução, coleta de dados, análise e interpretação dos resultados através da realização de experimentos de forma controlada (SOUZA, ETHUR, LOPES, 2002). O propósito dessa ferramenta é determinar a influência de uma ou mais variáveis sobre o comportamento de um sistema (FILHO, 2008) (Figura 14).

Figura 14 - Sistema ou processo, com respostas dependentes dos fatores (FILHO, 2008).

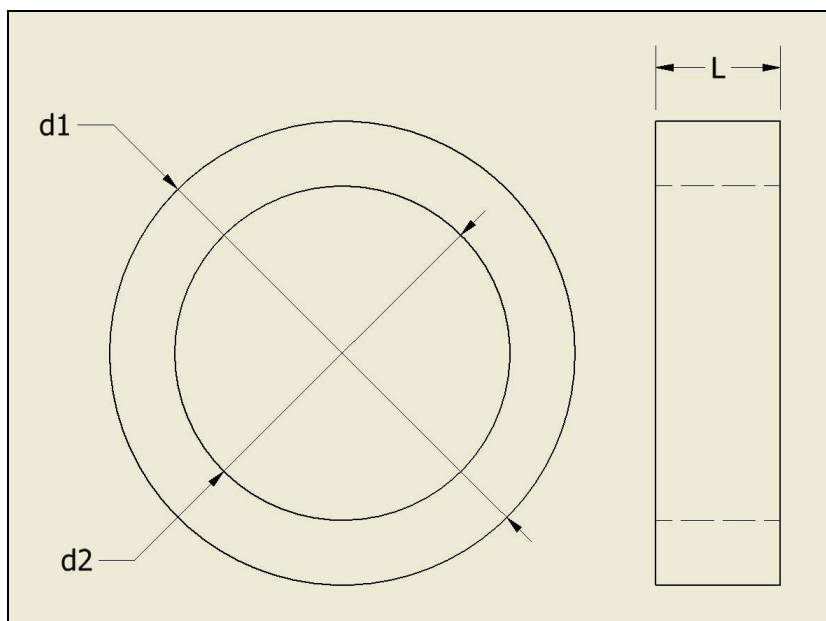
O formato e as dimensões do corpo de prova são mostrados na Figura 15 e Figura 16. Foram retirados de peças de mesmo material que também utilizam a ferramenta de PCD no seu processo de torneamento duro, as peças podem ser visualizadas na Figura 17.

Figura 15 - Dimensões do corpo de prova  $d1 = 66,5\text{mm}$ ;  $d2 = 47,9\text{mm}$ ;  $L = 17,8\text{mm}$  (Fonte: elaborado pelo autor).

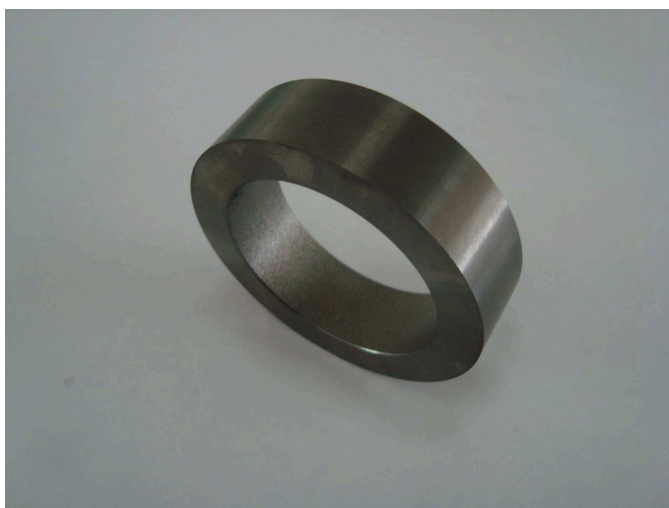
Figura 16 - Corpo de prova de Metal Duro sinterizado H11N (Fonte: elaborado pelo autor).

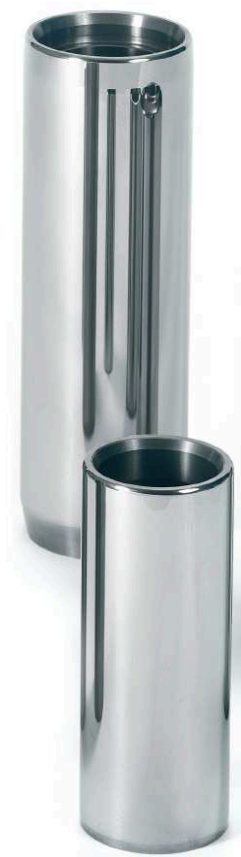
Figura 17 - Peças de metal duro H11N utilizadas para retirar os corpos de prova (Fonte: folheto Sandvik).

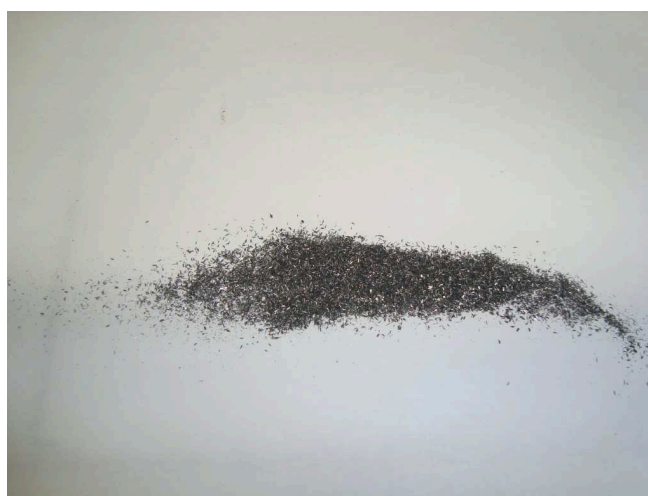
Pode-se visualizar o cavaco do metal usinado na Figura 18, é um cavaco em forma de pequenas partículas, típico de materiais frágeis.

Figura 18 - Cavaco gerado pela usinagem do metal duro H11N (Fonte: elaborado pelo autor).

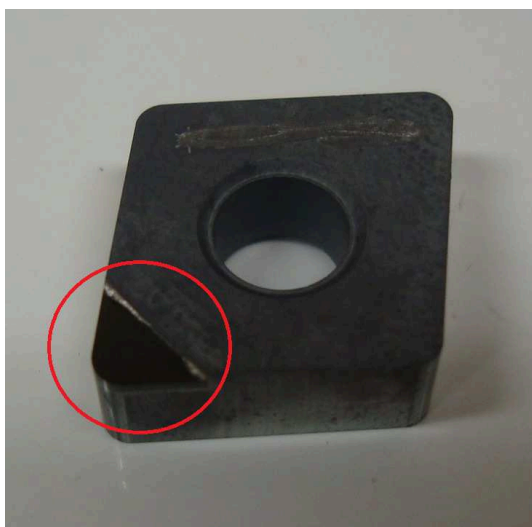
Os insertos Sandvik CNMA-433 12 04 12, fornecidos pela empresa Sandvik, foram selecionados com base em experiência da Sandvik Coromant na Suécia. Entretanto, a Sandvik não publicou tais resultados, mas deram algumas indicações para os ensaios preliminares. O tipo de metal duro pesquisado neste trabalho, que tem o Cobalto em sua composição química, é diferente e mais difícil de usinar do que aquele da experiência a Sandvik, o qual tem o Níquel no lugar do Cobalto. Assim, foram utilizadas algumas orientações iniciais visando identificar o ponto de partida do seu comportamento. Uma orientação dada pela Sandvik foi a de utilizar o inserto CNMA-433 12 04 12, conforme ilustra a Figura 20. Nela,  $L = 1,2$  mm;  $R = 0,4$  mm;  $T = 1,2$  mm. Esse inserto tem incrustado em sua região de corte PCD, esse substrato pode ser visualizado na Figura 21.

Figura 21 – Foto do inserto mostrando o PCD incrustado no substrato de metal duro (Fonte: elaborado pelo autor).

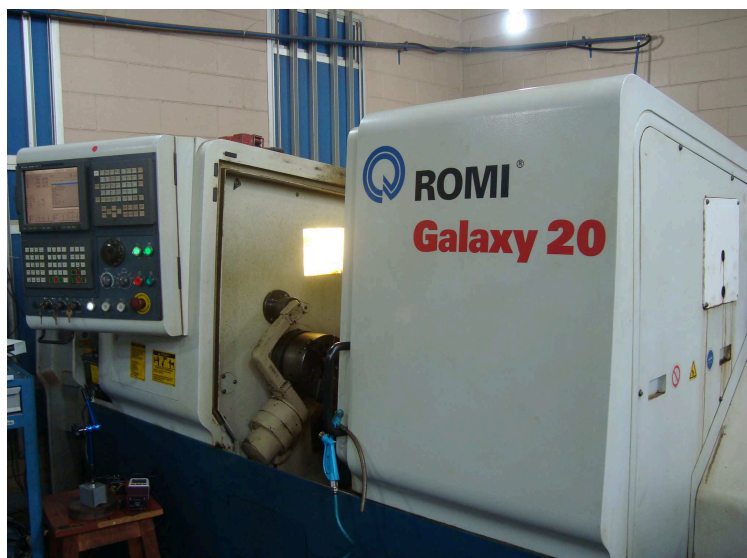
Foi utilizado para o desbaste dos corpos de prova um torno (Figura 22), marca CNC ROMI Galaxy 20 com porta ferramentas e 12 estações, fixação em placa de 250mm com 4 castanhas, comando GR Fanuc série 21i-Tr, cabeçote principal movido por um motor AC de 11KW e cabeçote secundário movido por um motor de 5,5KW. Todos os testes de usinagem foram realizados no laboratório do Departamento de Materiais e Manufatura da Faculdade de Engenharia Mecânica da Universidade Estadual de Campinas (LAB/DEMM/FEM/UNICAMP).

Figura 22 - Torno ROMI Galaxy 20 (LAB/DEMM/FEM/UNICAMP) (Fonte: elaborado pelo autor).

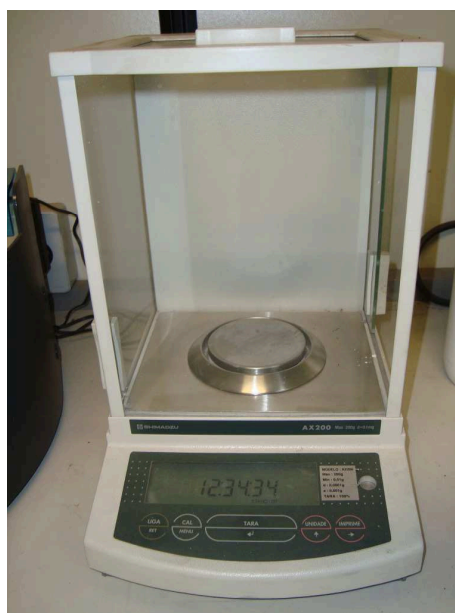
Para a pesagem das ferramentas antes e após a usinagem, foi utilizado uma balança analítica Shimadzu AX200 (Figura) 23, com capacidade para até 200g e pesagem mínima de de 0,1mg.

Figura 23 - Balança analítica Shimadzu AX200 (LAB/DEMM/FEM/UNICAMP) (Fonte: elaborado pelo autor),

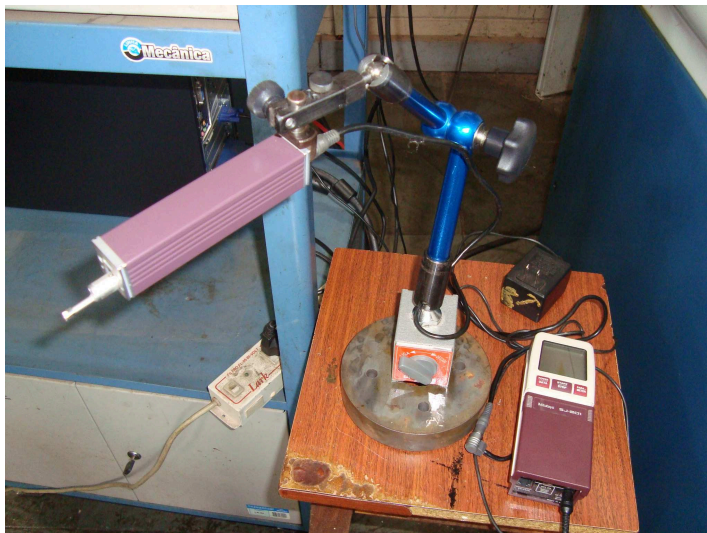
na região usinada por corpo de prova, elas estão distantes entre si por  $120^\circ$  e na mesma distância no eixo z.

Figura 24 - Rugosímetro Mitutoyo SJ-201 (LAB/DEMM/FEM/UNICAMP) (Fonte: elaborado pelo autor).

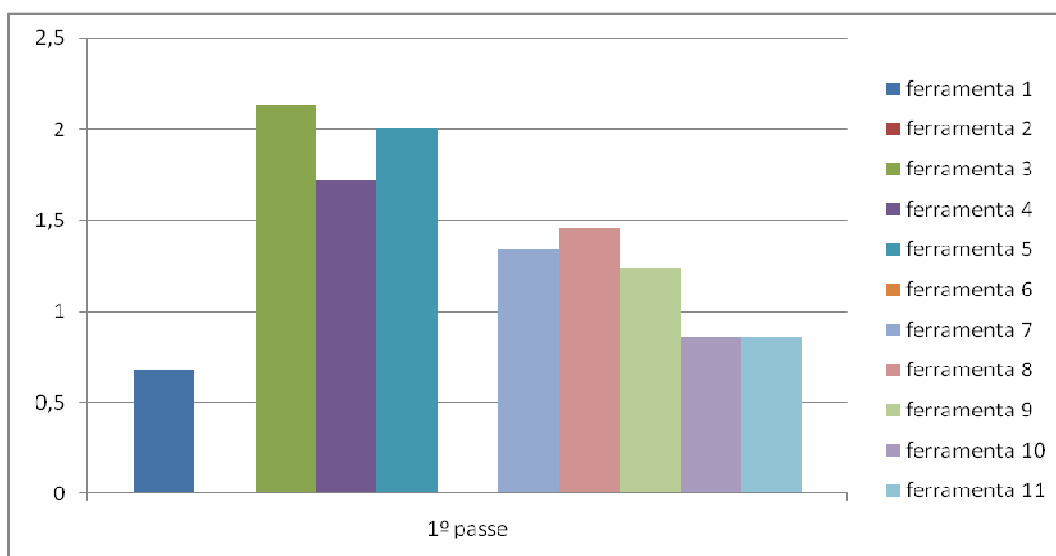
Figura 32 - Rugosidade alcançada nos testes preliminares (fonte: elaborado pelo autor).
