**APLICAÇÃO DE TÉCNICAS DE MANUTENÇÃO
PREDITIVA NAS INSPEÇÕES DE ROTINA DE UMA
MONTADORA AUTOMOBILÍSTICA**

Trabalho de Graduação apresentado para obtenção do Título de Bacharel em Engenharia Mecânica do Departamento de Engenharia Mecânica da Universidade de Taubaté.

4.1 EIXO GLEASON 0660000429 - ANÁLISE VIBRACIONAL E TERMOGRÁFICA.....	31
4.2 VAZAMENTO PFAUTER 716210.....	34
4.3 SUPERAQUECIMENTO DO DISJUNTOR 02Q03.....	35
5 ANÁLISE DE RESULTADOS.....	37

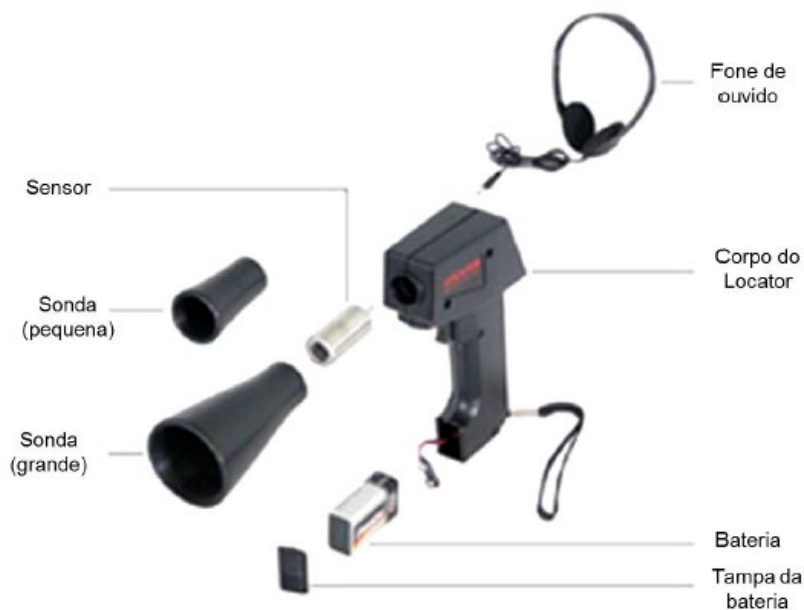
Figura 5 - Kit do Detector Ultrassônico JORC.

Equipamentos modernos de ultrassom são capazes de identificar ondas na faixa de 20kHz a 100kHz (UE Systems), inaudíveis para o ser humano. Porém, um amplificador interno traduz o som recebido e o envia aos fones de ouvido do equipamento, esquema observável na Figura 5, afim dar ao técnico de manutenção um retorno audível das suas medições, facilitando assim a detecção de vazamentos.

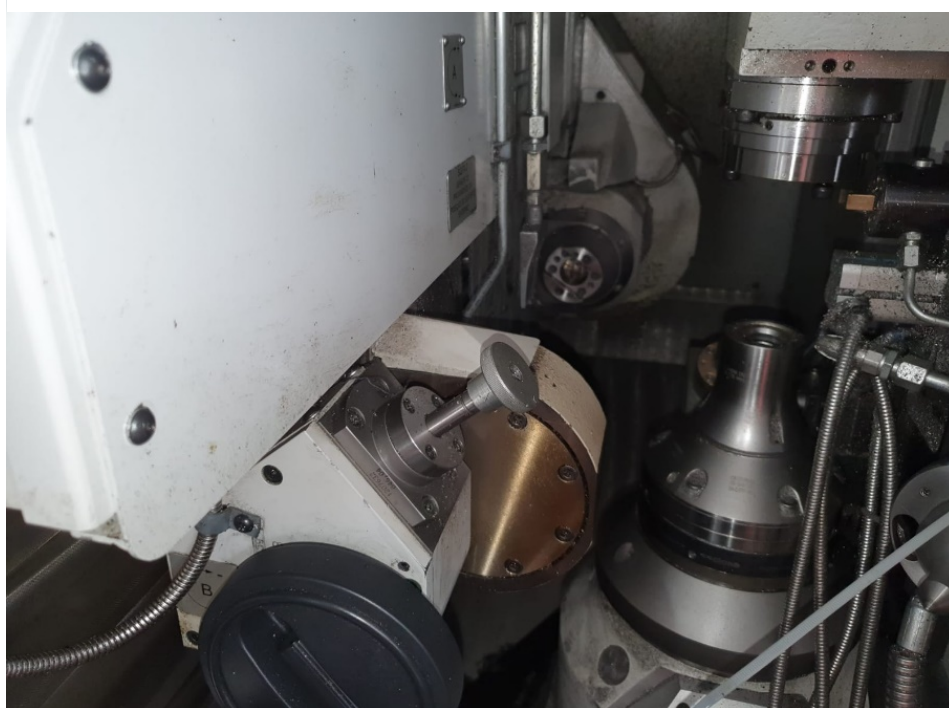
Figura 6 - Eixo Gleason 0660000429.

O centro de usinagem GLEASON 0660000429, apresentado na Figura 6 é, responsável pela usinagem de eixos e engrenagens da transmissão automotiva, e está localizada na área de Transmissões da empresa. O eixo ferramenta dessa máquina tem como função acoplar a ferramenta e realizar o desbaste. Seu estudo foi conduzido no período janeiro a dezembro 2019.

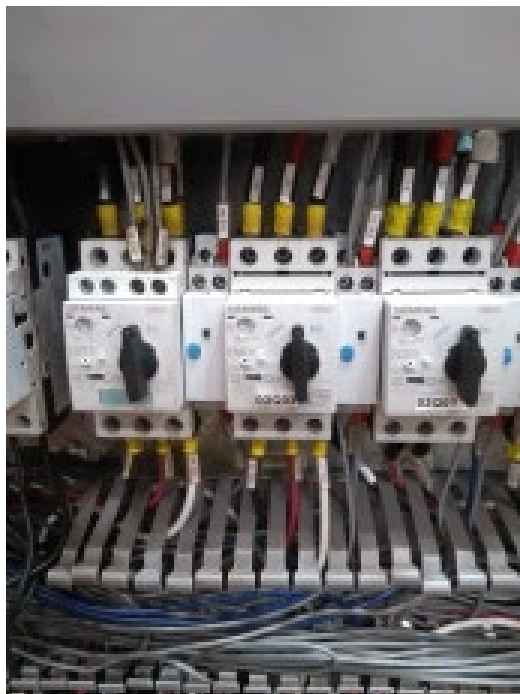
Figura 7 - Disjuntor 02Q03.

O disjuntor 02Q03, mostrado na figura 7, localiza-se na central de água gelada (CAG) da fábrica, e é responsável pela proteção do circuito do motor ventilador de uma torre de resfriamento. A sua termografia foi conduzida como serviço de rotina e

os resultados foram encaminhados para a área de manutenção responsável no período de abril de 2019.

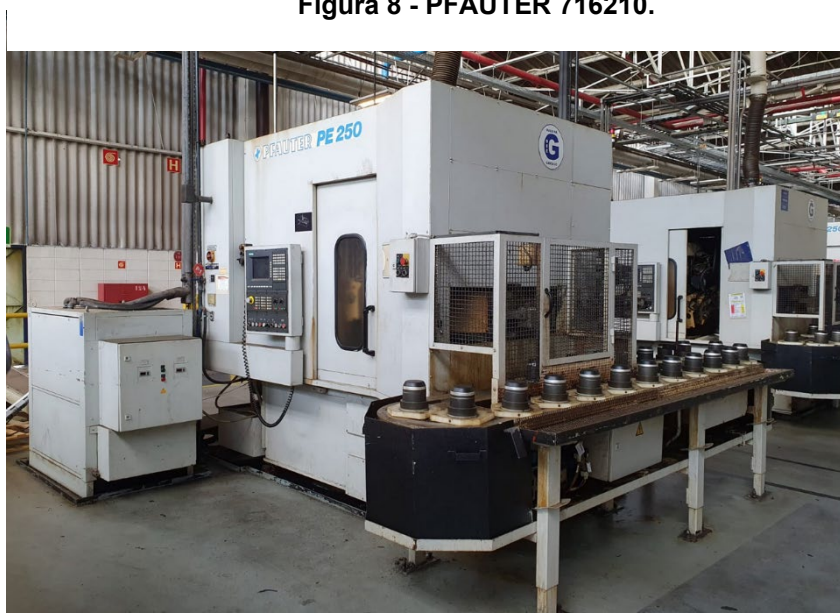
Figura 8 - PFAUTER 716210.

O Pfauter 716210, como se observa na Figura 8, é uma cortadora de engrenagens, e localizada na área de Transmissões.

É responsável por uma das etapas no processo de fabricação do câmbio automotivo. A análise ultrassônica do equipamento foi realizada como inspeção de rotina, e os resultados foram encaminhados para a área de manutenção responsável no período de maio de 2018.

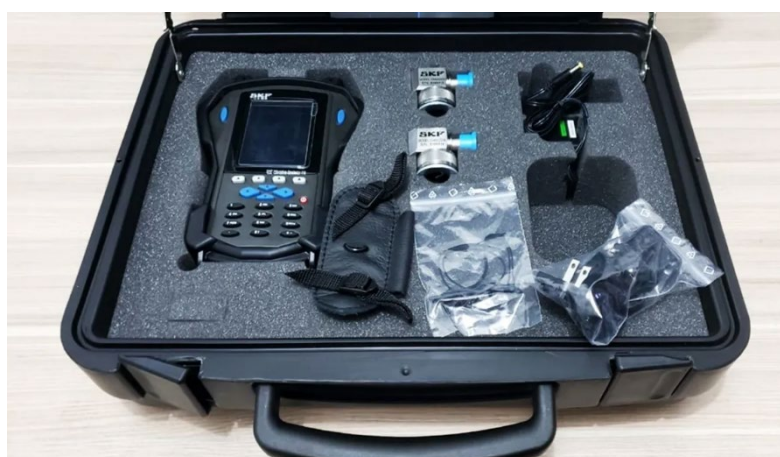
Figura 9 - SKF Microlog CMXA 75.

Os vibrômetros da fabricante SKF, modelos Microlog CMXA 75 e 70 foram utilizados na criação das rotas e coletas de dados vibracionais do Eixo Gleason 0660000429. Ambos os vibrômetros contam com acelerômetros magnéticos, para evitar filtros nos sinais de medição, como pode ser observado no modelo 75 da Figura 9. O visor presente no equipamento permite que o técnico visualize as medições em tempo real, além de ter acesso às informações da máquina analisada e seu histórico, tudo no mesmo aparelho.

O equipamento é compatível com o Software @ptitude Analyst, fornecidos pela própria SKF, e permite ter informações carregadas e descarregadas direto do computador para o aparelho, incluindo rotas e rotinas de inspeção.

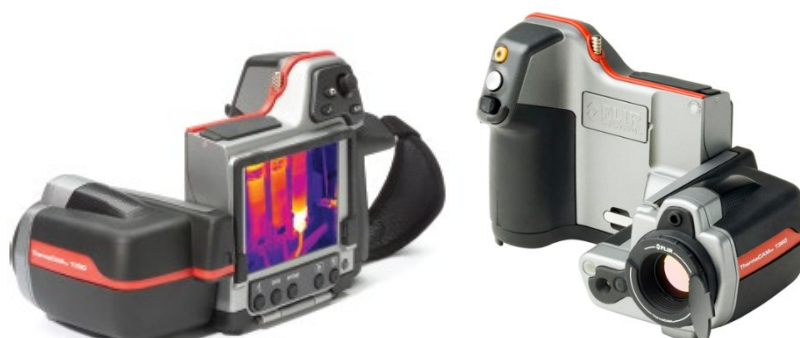
Figura 10 - Câmera Termográfica FLIR T400.

Como se observa na Figura 10, o visor na câmera dá resposta em tempo real da imagem termográfica, contendo as temperaturas dos corpos, o que aumenta muito a eficiência no trabalho do técnico em campo.

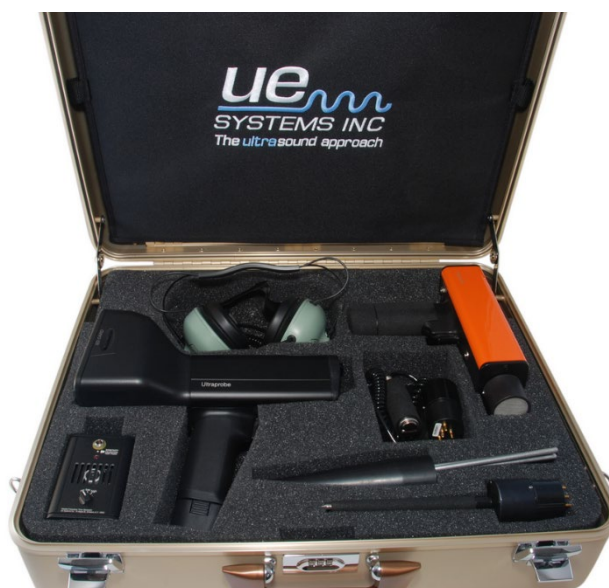
Figura 11 - UE SYSTEMS - ULTRAPROBE P15000.

O aparelho utilizado nas análises de ultrassom da equipe foi o ULTRAPROBE P15000, escolhido pela sua versatilidade na detecção de diversos tipos de ruído. O equipamento conta com diversos módulos para se adequar a qualquer tipo de ambiente, como se observa na Figura 11, e fones de ouvido que permitem ao técnico um retorno audível das ondas sonoras.

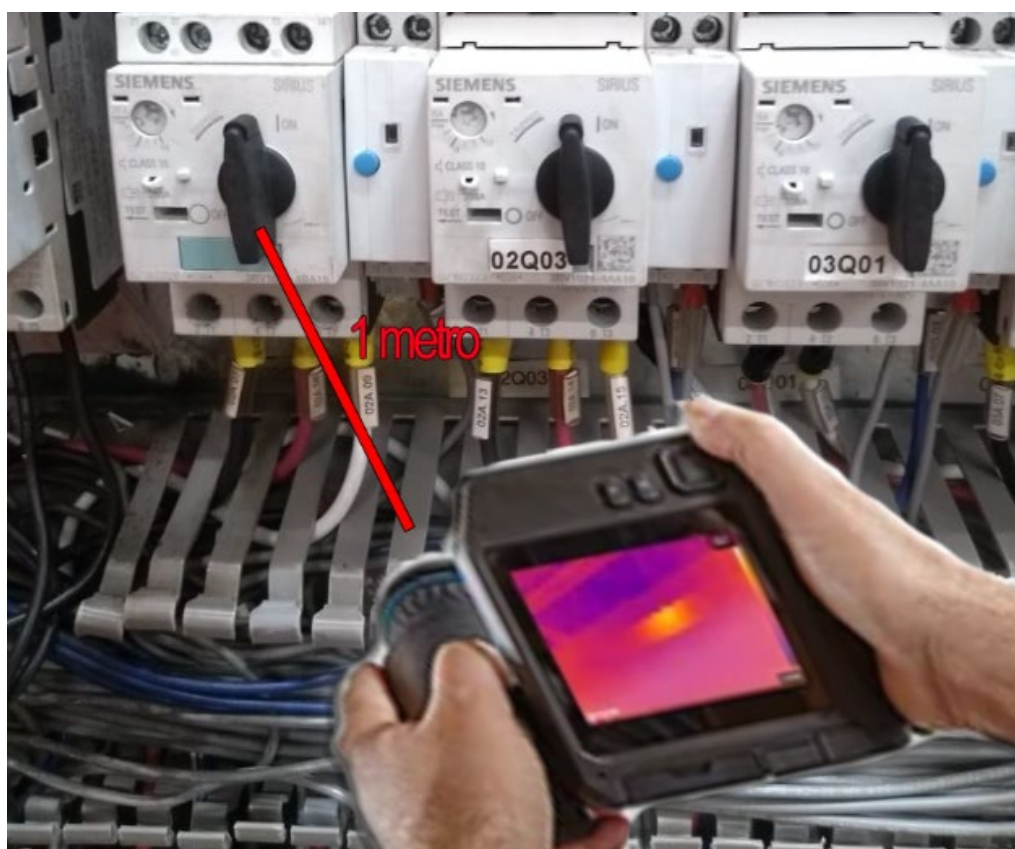
Figura 15 - Inspeção termográfica Disjuntor 02Q03.

De maneira similar à coleta ultrassônica, as imagens coletadas no Disjuntor 02Q03 foram parte de uma inspeção de rotina. Para a análise termográfica, o técnico de manutenção seguiu as instruções dadas própria fabricante do equipamento de medição, no caso a câmera termográfica FLIR - T400. Uma representação da técnica de medição pode ser observada na Figura 15.

Operando à uma distância de aproximadamente 1 metro, foram registradas as temperaturas de todos os disjuntores responsáveis pela proteção de circuitos dos motores nas torres de resfriamento.

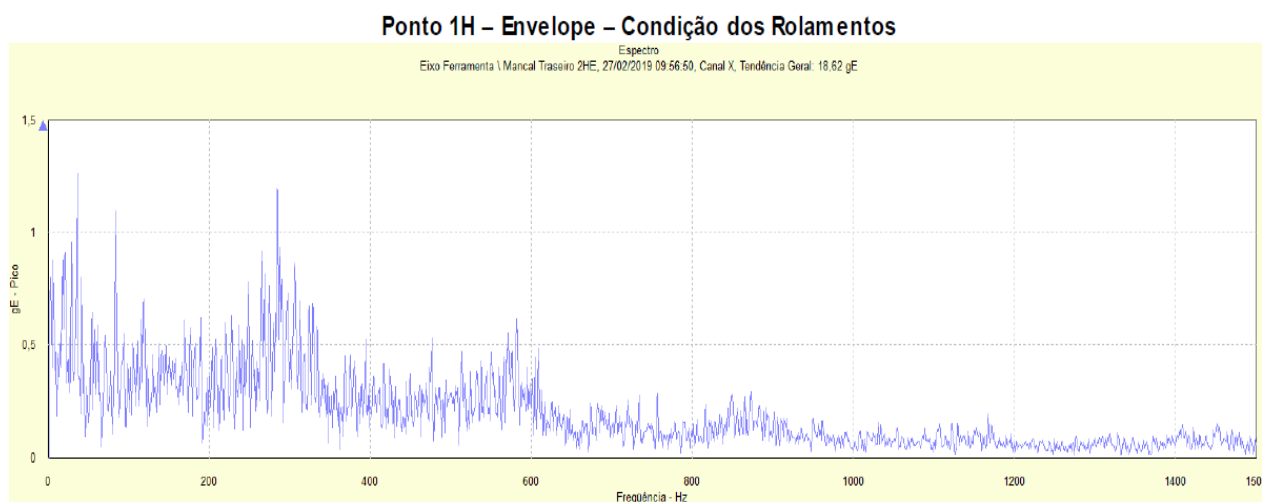
Figura 16 - Espectro de Envelope em 1H.

Como observado no gráfico da Figura 16, no parâmetro de envelope (gE) do ponto 1H, foi registrado um valor de tendência geral de 18,62. Este valor pode ser considerado muito fora do limite estipulado pelas normas adotadas da tabela Charlotte.

Adotando o padrão publicado pela Technical Associates of Charlotte em *Analysis II - Concentrated vibration signature analysis and related condition monitoring techniques*, identificou-se uma falha em estado crítico no rolamento dianteiro (1H) pelo elevado valor de envelope (gE), apresentado na Tabela 5, registrando uma condição mais de doze vezes a recomendada pela literatura.

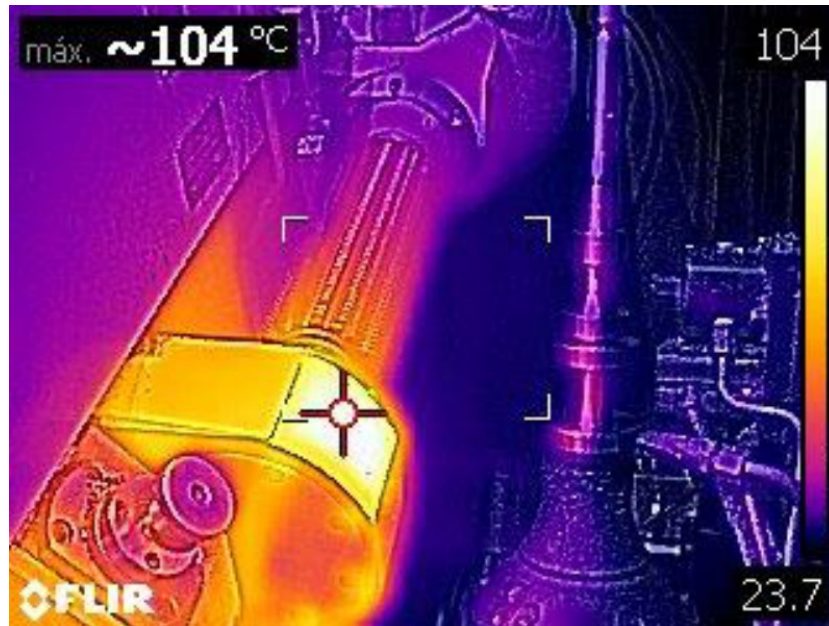
Figura 17 - Termografia Rolamentos eixo Gleason 0660000429.

A constatação de problema no rolamento dianteiro foi confirmada por análise termográfica realizada no mesmo dia, nas mesmas condições de trabalho. Conforme imagem termográfica na Figura 17, pode-se observar um superaquecimento na região do mancal dianteiro, e juntamente ao ruído anormal de operação, contatou-se uma falha em estágio crítico.

Após análise dos problemas relacionados ao eixo do centro de usinagem Gleason 0660000429, foram emitidas chamadas de manutenção com urgência para a máquina, requisitando os seguintes trabalhos:
