RESTAURAÇÃO DO CONJUNTO ARQUITETÔNICO
GRUPO ESCOLAR DR. LOPES CHAVES – TAUBATÉ/SP

Taubaté
2018

Trabalho de Graduação apresentado ao curso de Arquitetura e Urbanismo, Departamento de Arquitetura, da Universidade de Taubaté, elaborado sob orientação da Profa. Dra. Maria Dolores Alves Cocco.

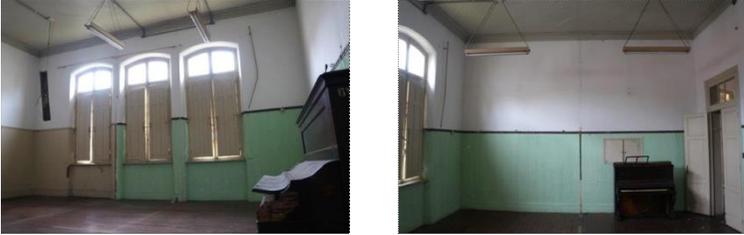
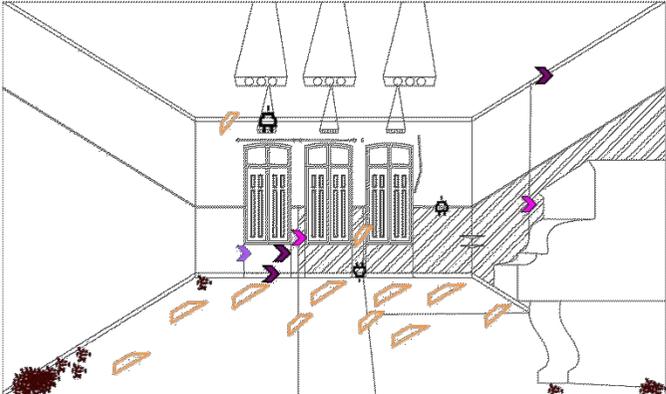
Parede de tijolos	Isolamento																																	
Contexto:

<p>Etapas projetuais necessárias: Limpeza e ação de proteção dos pisos de madeira e revestimento; Restituição do revestimento das paredes de tijolos e pisos de madeira ; Isolamento da fiação exposta.</p>

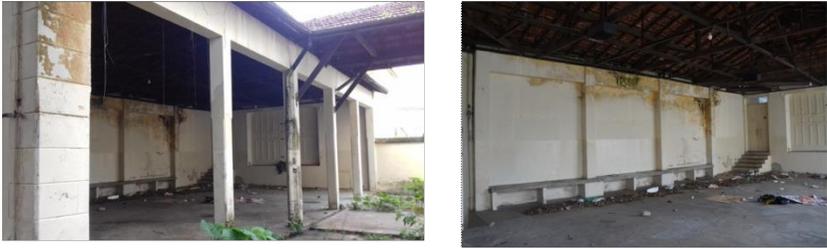
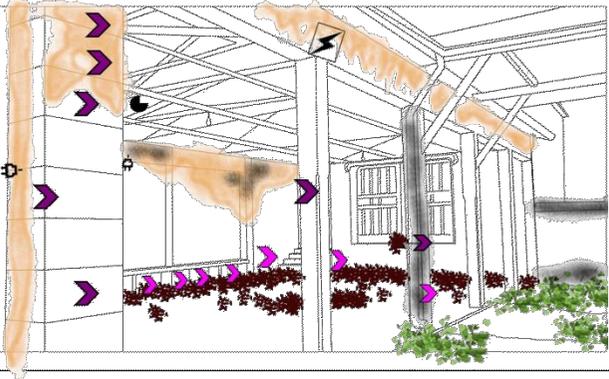
Tabela 15: Deterioros ambiente nº25.

<table><tr> <th>Tipo:</th> <th>Item:</th> <th>Material:</th> <th>Tabela de Restauro:</th> </tr><tr> <td>Infiltração</td> <td></td> <td>Parede de tijolos</td> <td>Tratamento e reestabilização</td> </tr><tr> <td>Trinca</td> <td></td> <td>Parede de tijolos</td> <td>Consolidação</td> </tr><tr> <td>Microbiologia</td> <td></td> <td>Pisos de cimento e base das paredes externas</td> <td>Tratamento e reestabilização</td> </tr></table>

<p>Etapas projetuais necessárias: Limpeza e ação de proteção dos pisos de cimento e revestimento; Tratamento e reestabilização das paredes de tijolos e piso de cimento; Restituição das paredes de tijolos, revestimento e piso de madeira; Consolidação da parede de tijolos; Isolamento da fiação exposta.</p>

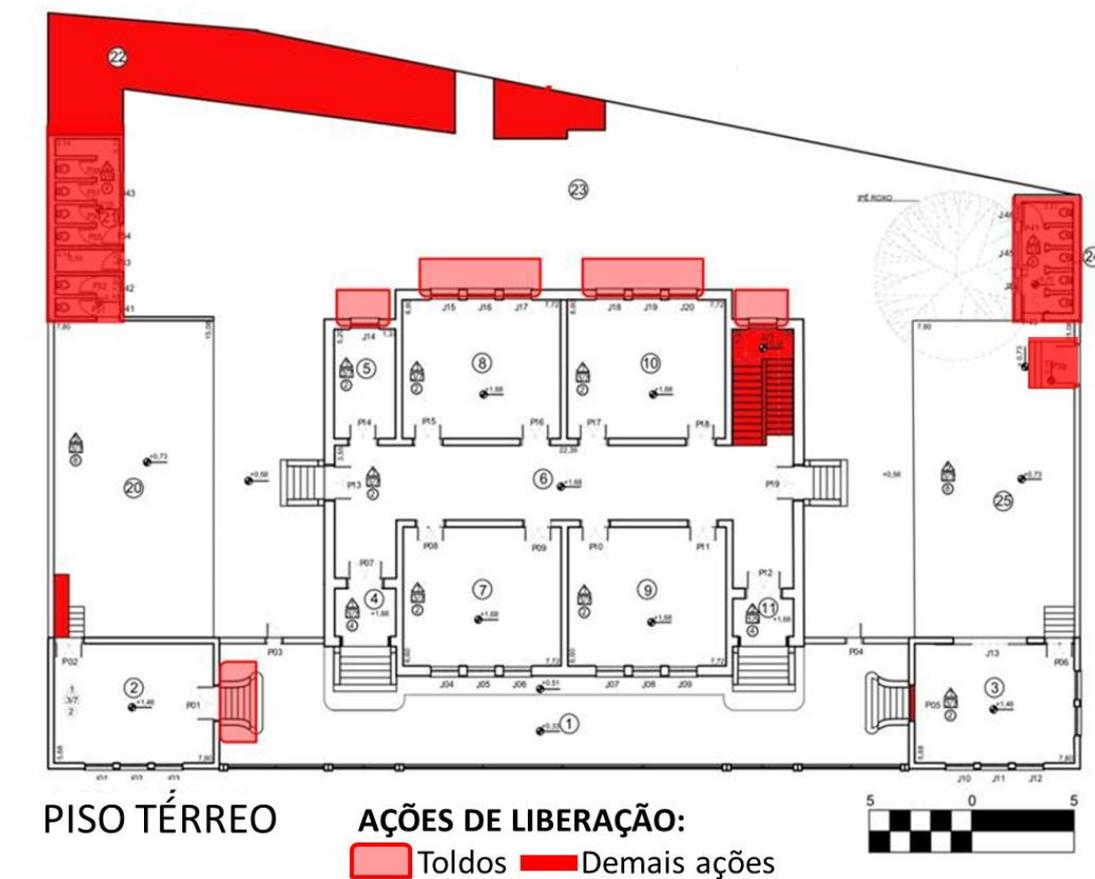
Figura 43: Planta de liberação, piso térreo.

Foram liberados os blocos referentes aos banheiros feminino e masculino, cantina e anexos construídos posteriormente, a escada de acesso ao pátio lateral direito, a escada interna e rampa do pátio lateral esquerdo, os quais se encontravam fora das normas de acessibilidade e o acesso à porta do bloco lateral direito e toldos, no piso térreo.

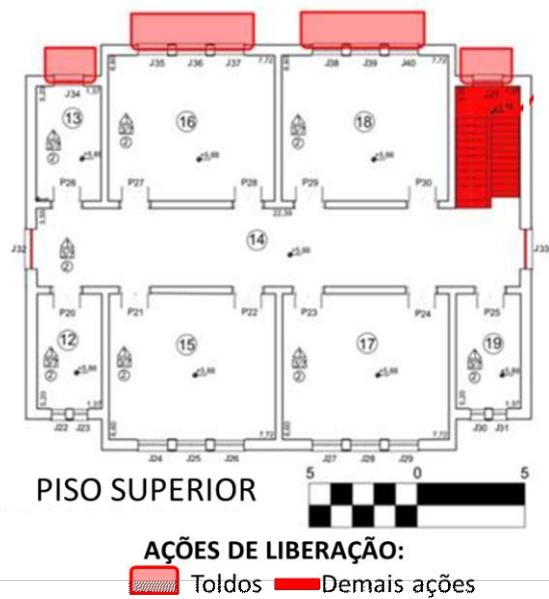
Figura 44: Planta de liberação, piso superior.

No piso superior, foram liberadas as janelas do corredor, e os toldos, adicionados em intervenções realizadas em novos usos atribuídos ao conjunto.

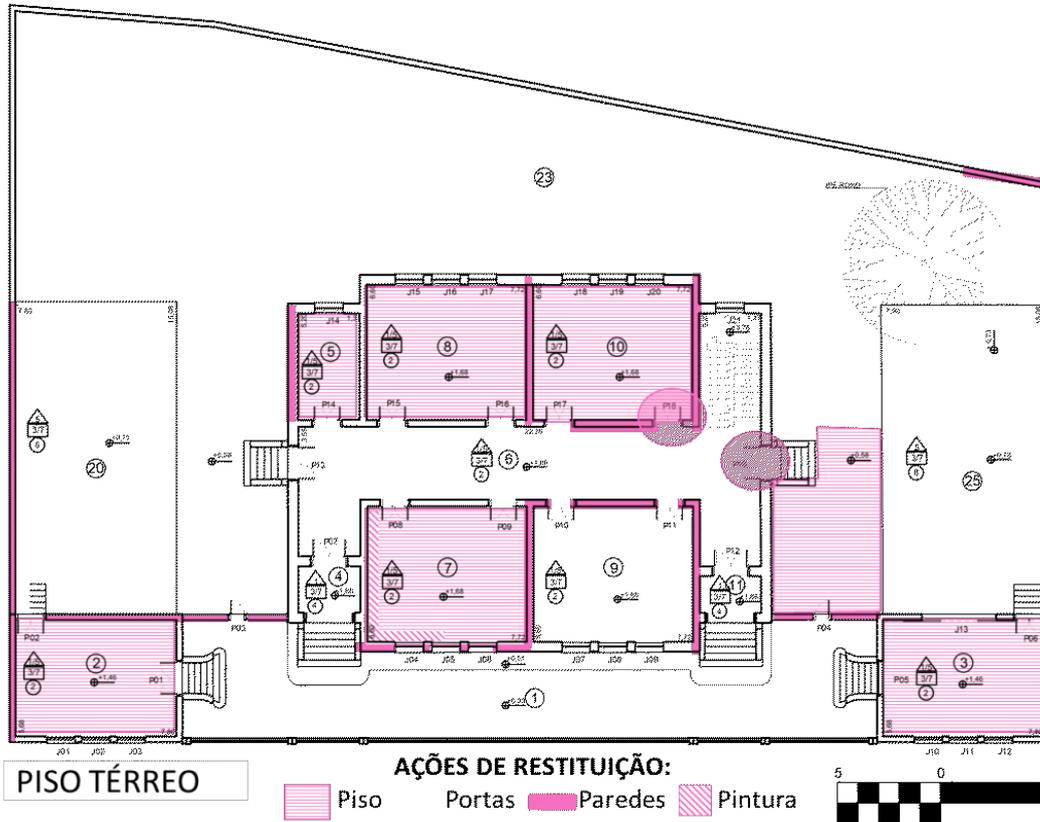
Figura 47: Planta de restituição, piso térreo.

As áreas a serem restituídas no piso térreo consistem em espaços os quais apresentam lacunas, destacamento de camadas do revestimento ou intervenções posteriores. a exemplo da adição de pintura texturizada e pichação nas paredes, desgaste e lacunas nos pisos.

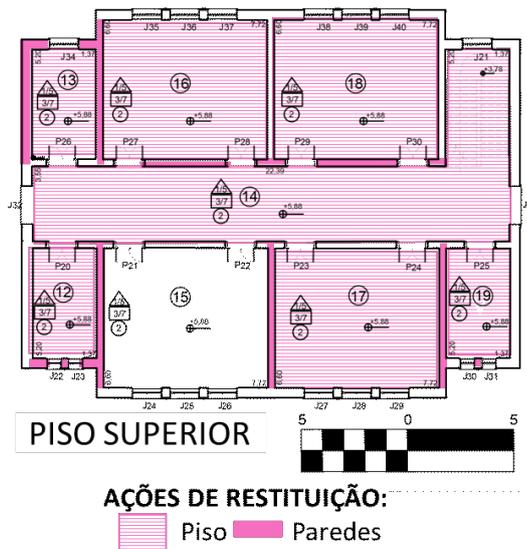
Figura 48: Planta de restituição, piso superior.

No piso superior, mostram-se necessárias a restituição dos pisos de madeira e revestimento das paredes.

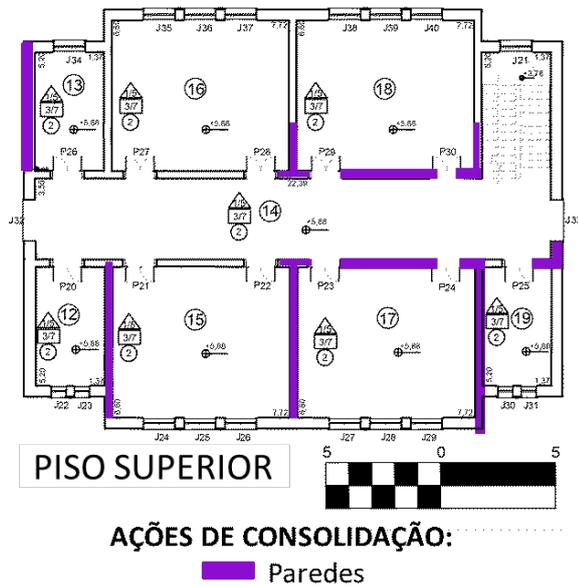
Figura 51: Planta de consolidação, piso superior.

Necessitam serem consolidadas no piso superior as paredes apontadas na figura acima.
