UNIVERSIDADE DE TAUBATÉ
JOÃO PEDRO SILVA MULLER DE OLIVEIRA

**BOIENG 737 MAX: UMA BREVE ANÁLISE SOBRE
OS ACIDENTES OCORRIDOS**

Trabalho de Graduação apresentado para obtenção do Certificado de Graduação do curso de Engenharia Aeronáutica do Departamento de Engenharia Mecânica da Universidade de Taubaté.

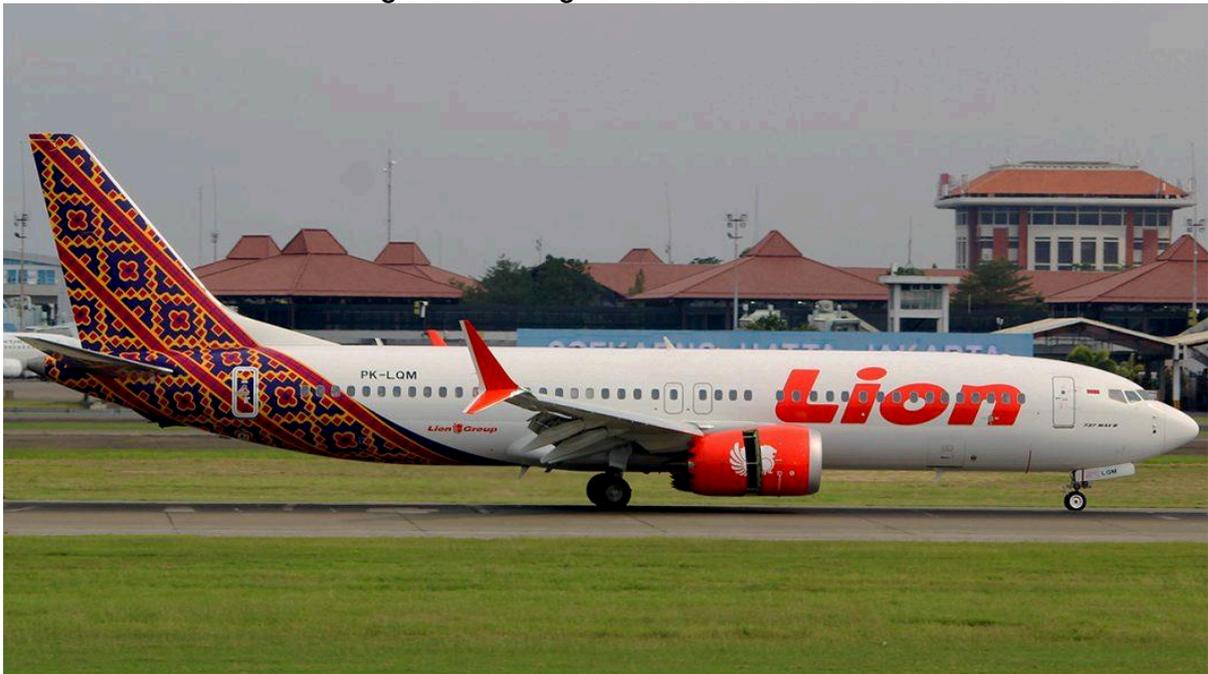
Figura 4 - Boeing 737 Max 8 da Lion Air

A tripulação de voo iniciou o procedimento para situação de *IAS DISAGREE*, mas não foi possível identificar o estabilizador descontrolado. Os múltiplos alertas, ativações repetitivas do MCAS e distrações relacionadas a inúmeras comunicações no sistema de controle de tráfego aéreo (ATC) contribuíram para as dificuldades da tripulação de voo em controlar a aeronave. (KNKT, 2018)

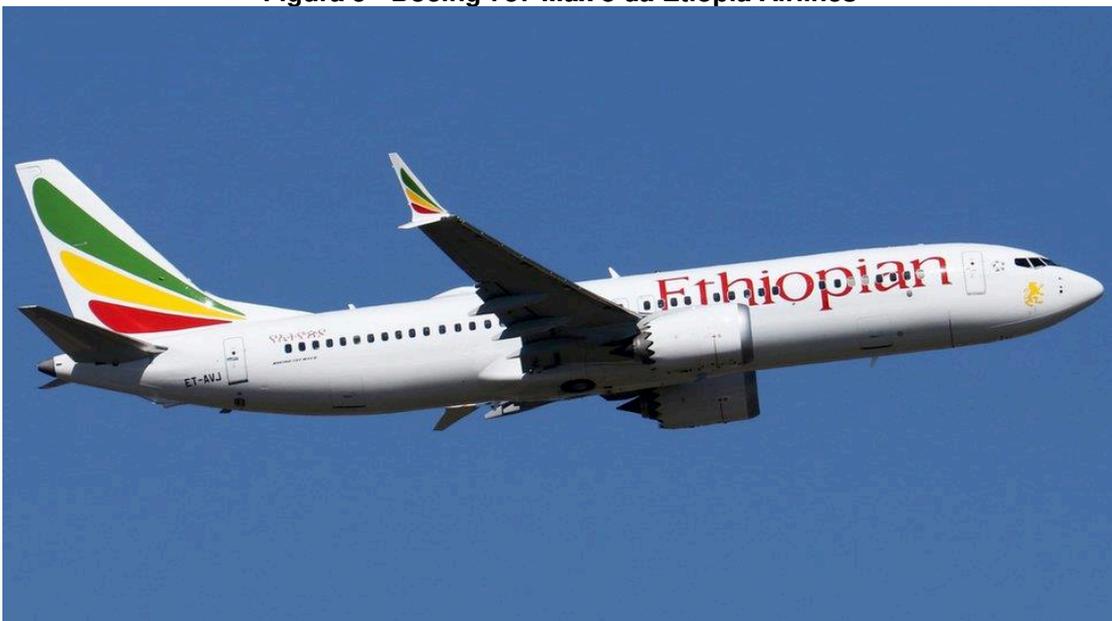
Figura 5 - Boeing 737 Max 8 da Etiópia Airlines

A partir desse momento, os valores de altitude exibidos no lado esquerdo tornaram-se inferiores aos valores reais de altitude de pressão exibidos no lado direito. O lado esquerdo exibiu valores de velocidade no ar que inferiores aos valores reais de velocidade no ar exibidos no lado direito. Os alertas de IAS, *ALT DISAGREE* não foram registrados no gravador de dados do voo (FDR), mas o tempo de aparecimento foi computado, e não houve gravação da conversa do piloto sobre os alertas que aparecem na tela principal de voo (PFD), o que gerou incerteza quanto ao aparecimento de alertas e falta de ação por parte da tripulação que, portanto, não aplicou o *Checklist* dedicado para a situação. A tripulação enfrentou uma mudança de eventos sem precedentes logo após a decolagem, o que aumentou significativamente sua carga de trabalho. (*MINISTRY OF TRANSPORT AND LOGISTICS, 2019*)
