UNIVERSIDADE DE TAUBATÉ
Admilson Clayton Barbosa

CONTENÇÃO DE PROCESSOS EROSIVOS
RESULTANTES DE ACIDENTE AMBIENTAL NA
SERRA DA MANTIQUEIRA, SP

Dissertação Apresentada para obtenção
do Título de Mestre pelo Programa de
Pós-Graduação em Ciências Ambientais
do Departamento de Ciências Agrárias da
Universidade de Taubaté.

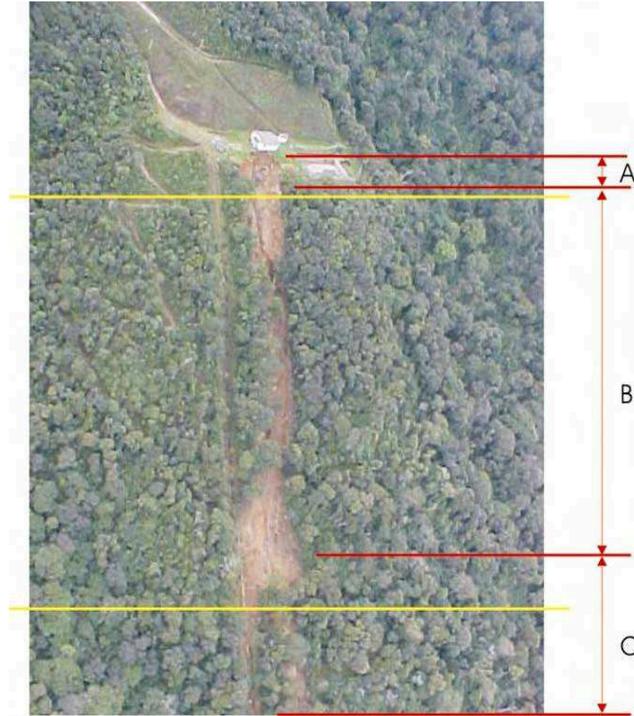
Figura 14. Delimitação dos trechos A, B e C.
Fonte: EMAE (2004; 2005; 2007)

- ✓ *Trecho B* - é o local onde foi implantado o Projeto de Recuperação Ambiental, e corresponde à Etapa II dos trabalhos, realizados no período de dezembro de 2006 a março de 2007; compreende o setor entre as altitudes de 1.620 e 1.705 m, onde foram instaladas as quatro barreiras de bambu e a contenção da ravina maior, com a utilização de bambu, colmos e mudas.

- ✓ *Trecho C* - também atendido pela Etapa II. Neste trecho foi realizado o plantio de 100 espécimes nativas da região (não descrito neste trabalho), e onde está localizada a contenção da ravina menor, na altitude de 1.610 m, utilizando também bambu, colmos e mudas.

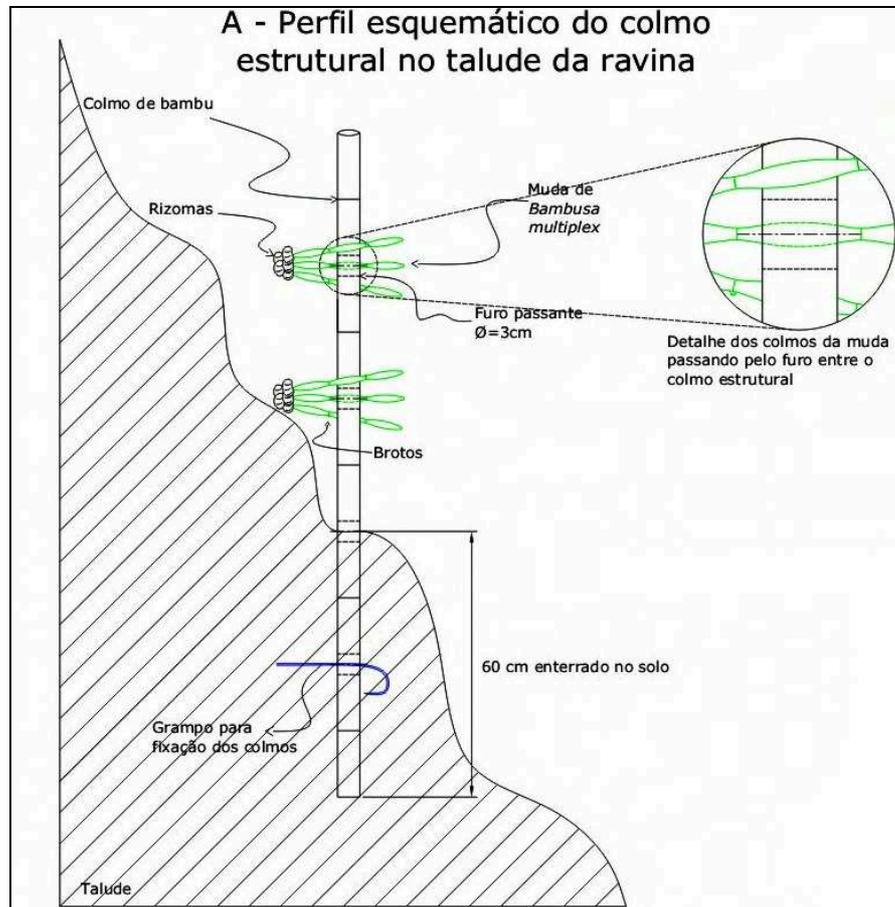
Os colmos de bambu utilizados para estrutura de contenção dos processos erosivos que formaram as ravinas foram previamente perfurados antes de serem transportados ao local de sua instalação (FIGURA 20).

Figura 20. Esquema ilustrativo dos colmos do bambu estrutural, fixado ao solo e preso pelos grampos de aço

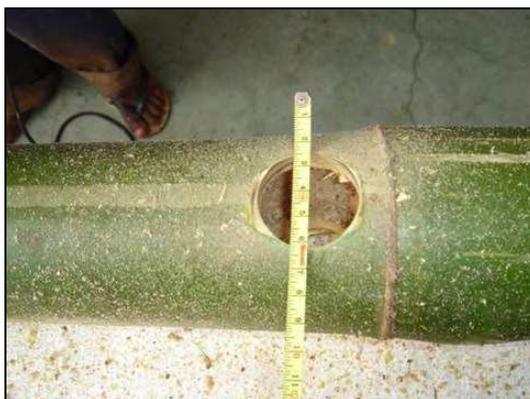
Os furos dos colmos são passantes, isto é, atravessam de um lado ao outro do colmo estrutural, com diâmetro de 30 mm (FIGURA 21), e foram feitos com uma furadeira elétrica (broca de aço de 8 mm e serra-copo de 30 mm), o espaçamento entre um furo e outro é de aproximadamente 30 cm, sendo que cada colmo possui cerca de seis furos. A finalidade dos furos é receber os colmos das mudas de *B. multiplex* que foram passados por entre eles e entre os colmos estruturais, de modo que os colmos com as folhas das mudas fiquem expostos ao sol e os rizomas voltados para o talude recebendo e retendo solo e material orgânico.

Figura 21. Perfuração do colmo (bambu estrutural). O espaço aberto servirá de passagem das mudas de *B. multiplex*

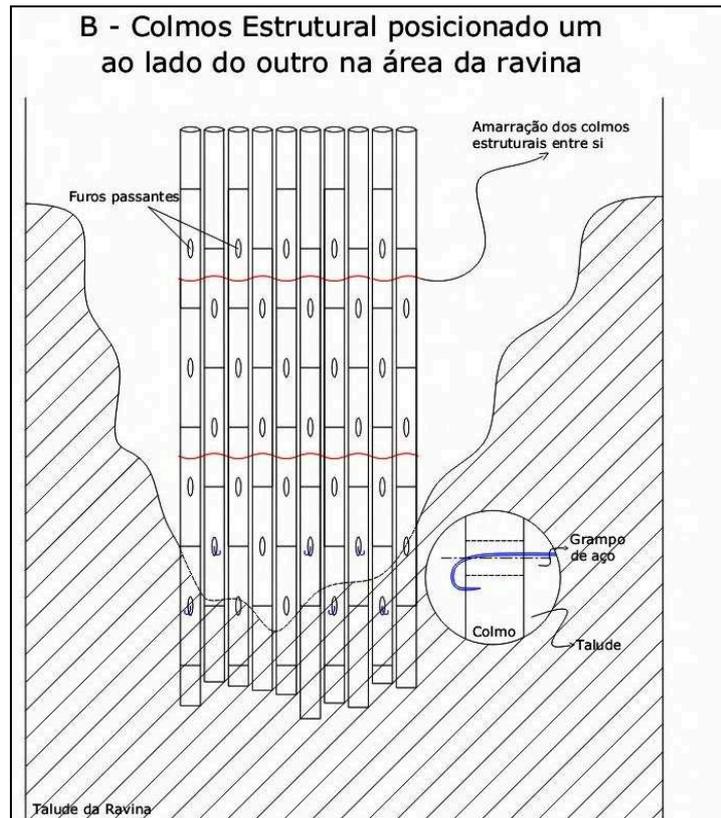
As estruturas de contenção das duas ravinas possuem formato de cerca de bambu (FIGURA 22). Esta estrutura em forma de “cerca” está paralela ao talude, com os colmos de bambu justapostos ao longo de uma curva de nível da ravina, de modo a formar uma barreira contínua a esta parede.

Figura 22. Esquema ilustrativo da cerca de bambu encostada no talude e enterrada no solo

Os colmos de 3,10 m foram enterrados no solo, na profundidade de 60 cm, e foram unidos entre si por meio de arame de aço galvanizado, como os utilizados na costura de gabiões, com diâmetro 2,70 mm, resistência média 450 MPa, sendo a galvanização reforçada segundo as Normas DIN-1548 e BBS 443/82, contendo mínimo de zinco de 240 g/m^2 a 260 g/m^2 (EMAE, 2004). A altura final da estrutura ficou em 2,50 m acima da superfície do solo.

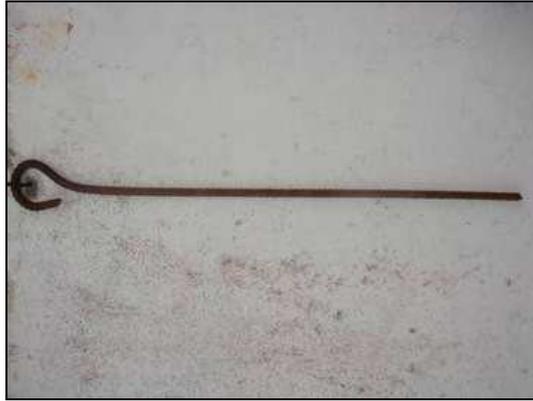
A função dos colmos furados é a fixação das mudas, de modo que o crescimento dos rizomas forme entrelace de uma muda na outra e também na parede da ravina servindo de grampo natural para estrutura. A utilização dos grampos de aço permitiu que os colmos de bambu e as mudas ficassem presos ao terreno (FIGURA 23).

Figura 23. Grampo de aço para fixação dos colmos
