## **TTEM 013/16**

### **APLICAÇÕES DO ENSAIO NÃO DESTRUTIVO DE TERMOGRAFIA NA INDÚSTRIA**

Finalidade: Demonstrar as aplicações da termografia na indústria mecânica, com ênfase nas aplicações do setor aeronáutico.

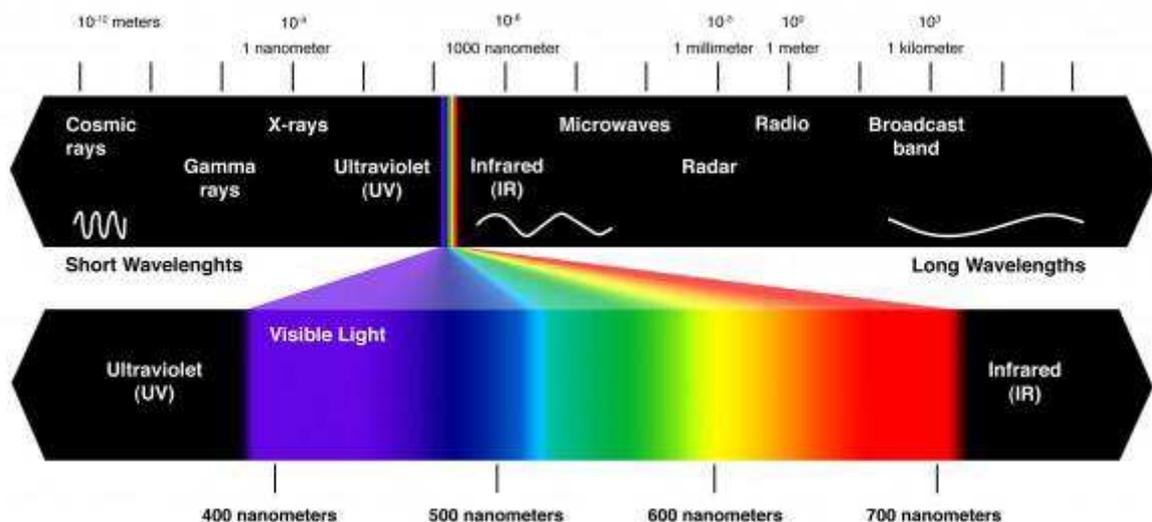
Figura 1 – Comprimento de onda dos diferentes tipos de radiações (Extraído de: [http://www.jncruz.com/?page\\_id=540](http://www.jncruz.com/?page_id=540)).

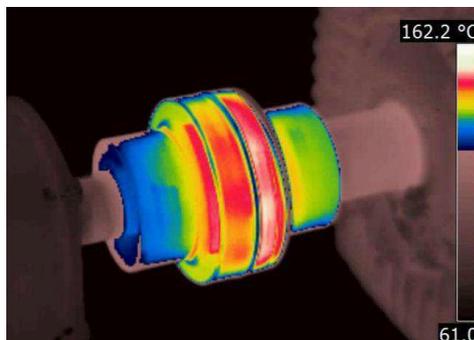
**Figura 3 - Acoplamento de um motor elétrico. A região em vermelho demonstra maior temperatura decorrente de maior esforço mecânico (Fonte: Cygnus Energia).**

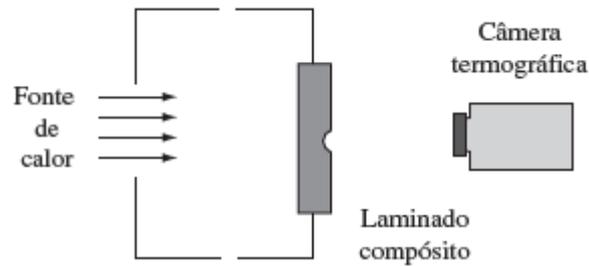
Figura 6 - Montagem esquemática da inspeção termográfica (Fonte: José R. Tarpani, Euripedes G. R. de Almeida, Éder C. A. Simêncio, Lucas P. Mota, , Jaime H. A. A. Paz, Alan R. M. Gualberto, Felipe L. A. Cardoso, Cristina A. Gatti, 2009).

Após a realização dos testes de impacto, os corpos de prova foram examinados através de uma câmera termográfica infravermelho (TIV), com escala de -20°C a 350°C, utilizando-se uma fonte de calor (sopro de ar quente) distante 0,5 m dos corpos de prova para auxiliar a obtenção dos termogramas.

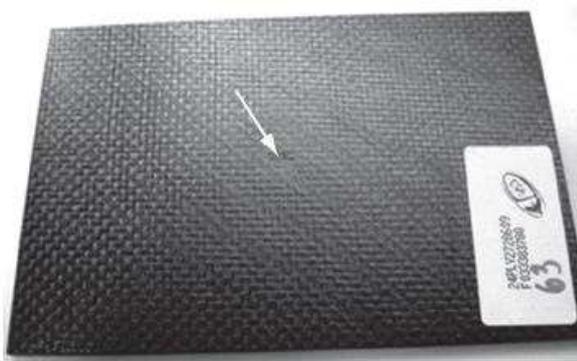
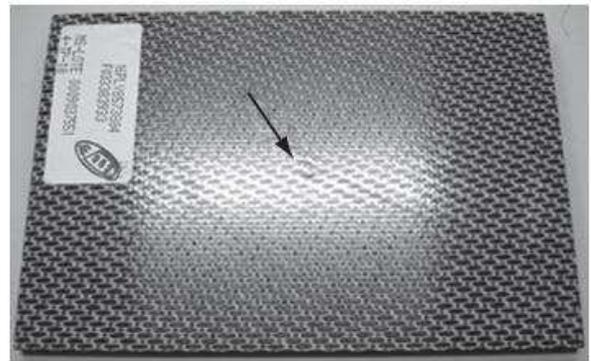
Figura 7 - Marca causadas por impacto de 5J em matriz termorígida epóxi (esquerda) e matriz termosplástica de polisulfeto de fenileno (direita) (Fonte: José R. Tarpani, Euripedes G. R. de Almeida, Éder C. A. Simêncio, Lucas P. Mota, , Jaime H. A. A. Paz, Alan R. M. Gualberto, Felipe L. A. Cardoso, Cristina A. Gatti, 2009).

Para simular os impactos acima descritos, foi utilizado um sistema pendular miniaturizado de impacto Charpy, com impactador esférico de aço com 16 mm de diâmetro, com energia de impacto variando de 5 a 30 J, atingindo corpos de prova retangulares de dimensões 100 x 150 mm de matriz termorígida de epóxi reforçados com fibra de carbono e de matriz termoplástica de polisulfeto de fenileno também reforçada com fibra de carbono (José R. Tarpani, Euripedes G. R. de Almeida, Éder C. A. Simêncio, Lucas P. Mota, Jaime H. A. A. Paz, Alan R. M. Gualberto, Felipe L. A. Cardoso, Cristina A. Gatti, 2009).

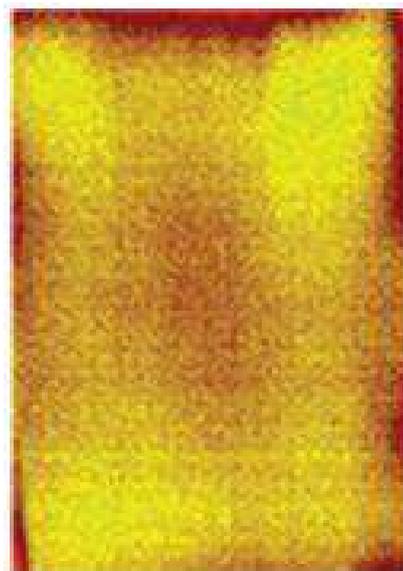
Figura 8 - Termograma após aquecimento por 16s do corpo de prova de matriz termorígida de epóxi. Pode-se notar uma pequena mancha branca no meio da região avermelhada, caracterizando o dano provocado por um impacto de 5J (Fonte: José R. Tarpani, Euripedes G. R. de Almeida, Éder C. A. Simêncio, Lucas P. Mota, , Jaime H. A. A. Paz, Alan R. M. Gualberto, Felipe L. A. Cardoso, Cristina A. Gatti, 2009).

Através do ensaio termográfico é possível visualizar os danos provocados por impactos muito pequenos (5 J), mas que se forem impetrados na direção transversal podem causar a falha da estrutura. Tais danos não seriam detectados numa inspeção visual, o famoso “walk around” e, dependendo da localização, a realização de outro ensaio não-destrutivo seria de difícil execução.

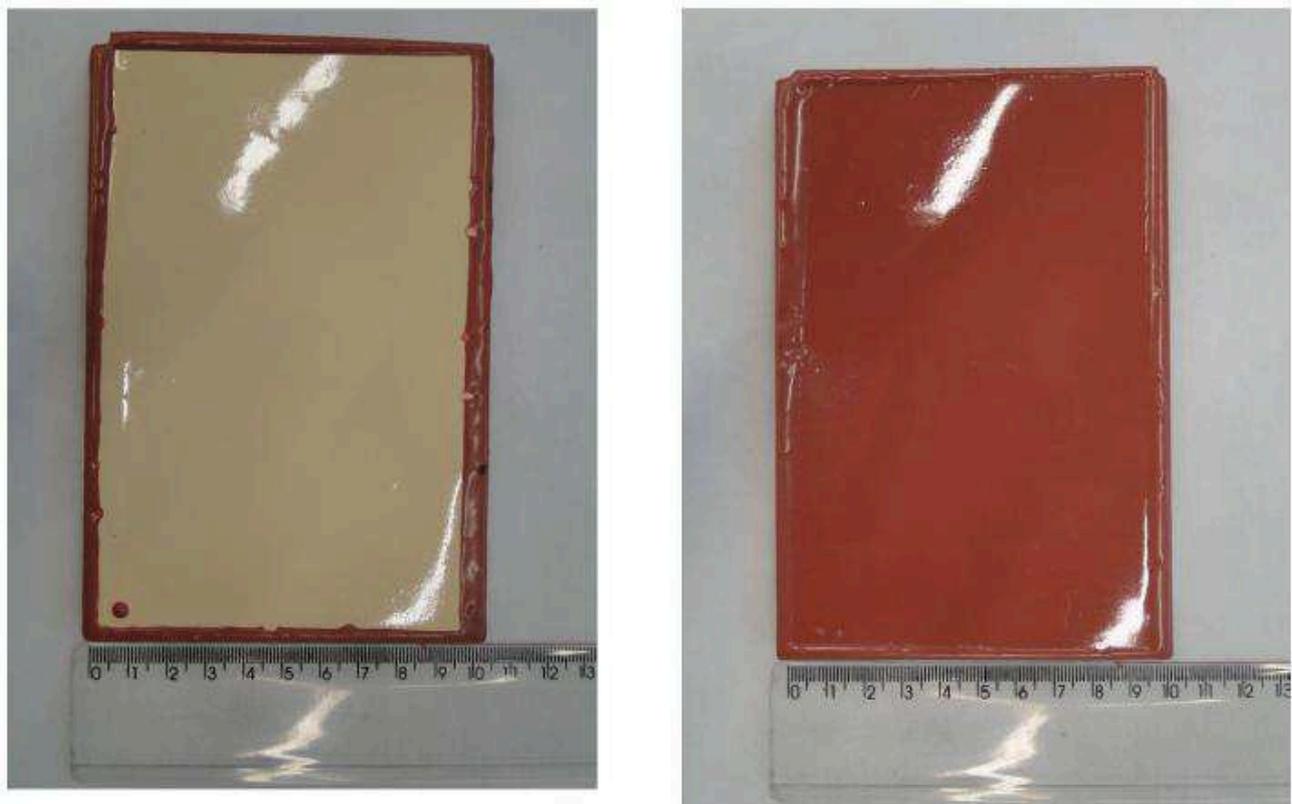
Figura 11 - Corpo de prova com revestimento A (esquerda) e B (direita) (Extraído de Grosso, 2011).

O teste realizado por (Grosso, 2011) consiste de 6 corpos de prova de dimensões 150 x 100 mm de aço carbono onde foram feitos 6 furos para simular defeitos decorrentes de corrosão, sendo 3 feitos com fresa e 3 com furadeira. Após esse procedimento, aplicou-se dois tipos de revestimento nos corpos de prova, 3 corpos de prova com o revestimento tipo A (resina epóxi com escamas de vidro) e 3 corpos de prova com o revestimento tipo B (resina epóxi com reforços minerais), bastante utilizados pela EMBRAER.

Para a obtenção dos termogramas dos corpos de prova foi realizado um ensaio termográfico ativo com a utilização de uma câmera infravermelho e lâmpadas halógenas como excitador térmico com montagem reflexiva (lâmpadas do mesmo lado da câmera). A distância entre a câmera e os corpos de prova foi estabelecida em 400 mm e a câmera foi calibrada para emissão de 0,8 (valor considerado o padrão para materiais compósitos).

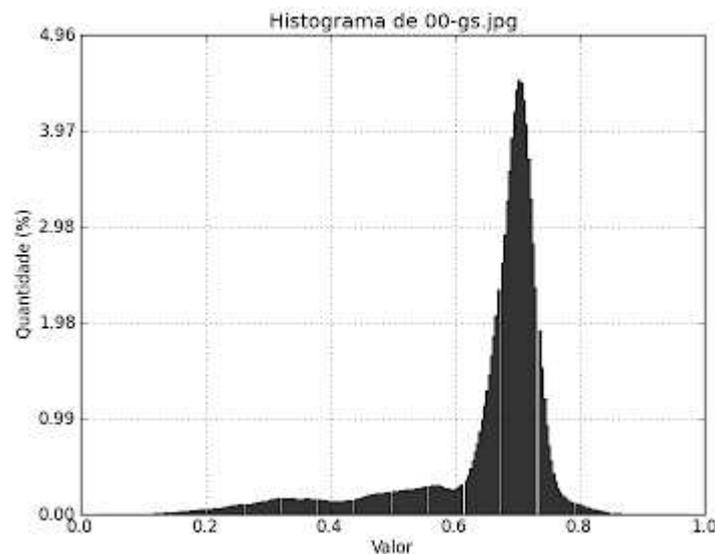
Figura 12 - Histograma de limiarização. Pixels com intensidade acima do pico do histograma recebem o valor lógico 1 e os pixels abaixo recebem o valor lógico 0 (Fonte: <https://sites.google.com/site/imgprocgpu/limiarizacao>).

Após a obtenção da imagem em tons de cinza, foi obtido o histograma de cada uma delas. Um histograma consiste num gráfico de frequência de intensidade de cinza. Em seguida, procede-se a limiarização da imagem, onde cada pixel com intensidade acima do pico do histograma assume o valor lógico 1 e os pixels de intensidade abaixo do pico recebem valor lógico 0 (ou vice-versa). O processamento das imagens foi realizado com o auxílio dos softwares Matlab e ImagePro.

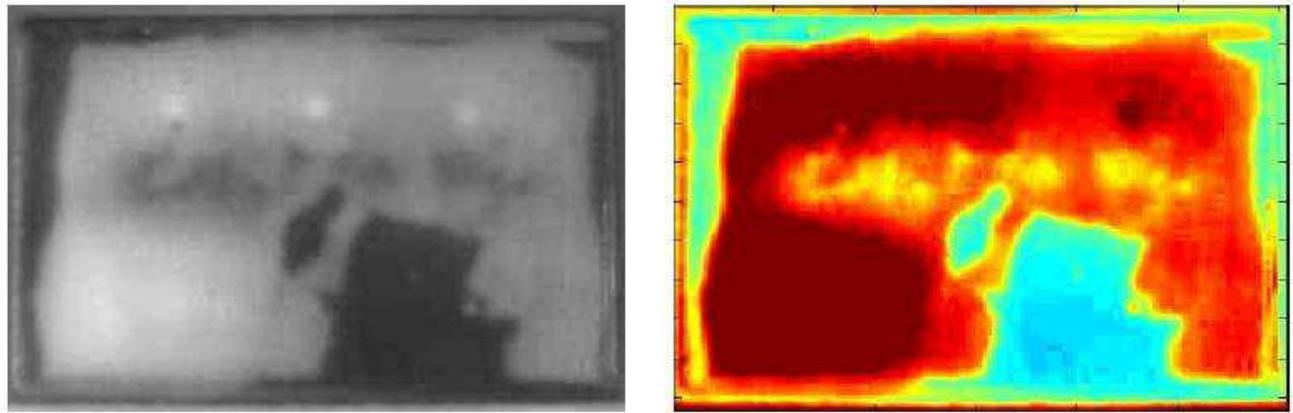
Figura 13 - Corpos de prova com revestimento B: É possível notar os focos de corrosão na imagem limiarizada, onde não era possível no termograma (Extraído de: Grosso, 2011).

Após a limiarização, torna-se possível a identificação de focos de corrosão onde não era possível sua visualização anterior. Além disso, os focos de corrosão que já eram visíveis tornam-se um pouco mais nítidos, evitando eventuais equívocos na avaliação dos termogramas.

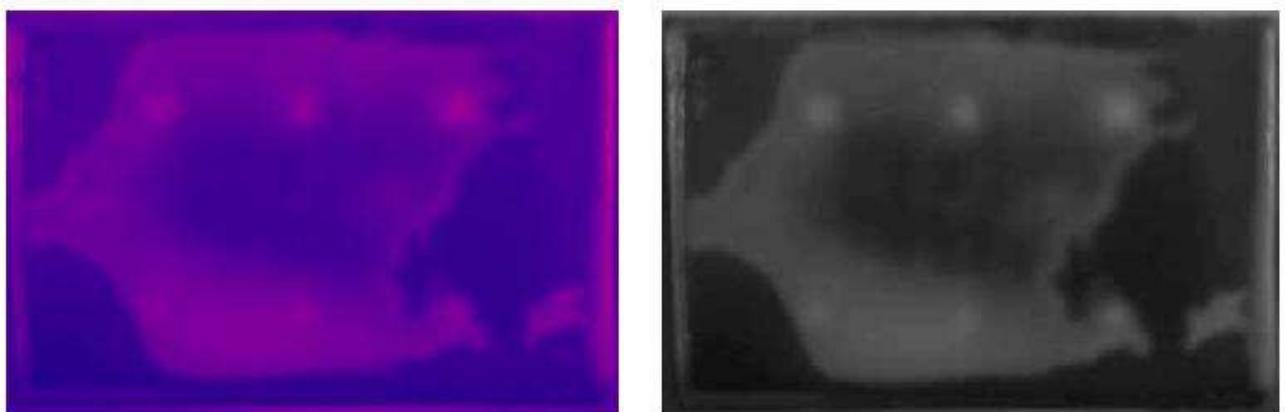
Figura 14 - Corpos de prova com revestimento A: É possível notar os focos de corrosão na imagem limiarizada, onde não era possível no termograma (Extraído de Grosso, 2011).

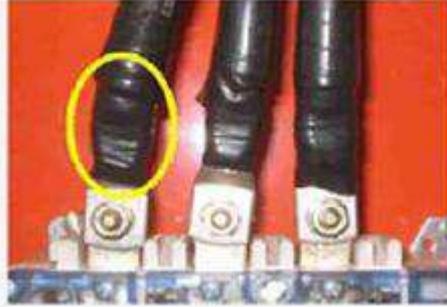
Figura 16 - Cabos do quadro de seccionamento da prensa industrial (Spohr, Franken, Steffenello, Steffenello, & Paluchowski, 2011).

O experimento realizado por (Spohr, Franken, Steffenello, Steffenello, & Paluchowski, 2011) consistiu na avaliação do cabeamento elétrico de seccionamento de uma prensa industrial de 120 KVA de potência, alimentado por um sistema trifásico de 380V. O ensaio foi feito após a prensa ter executado suas operações normais pelo período mínimo de 1 hora e foi utilizado um termógrafo com visor da fabricante Fluke, com emissividade ajustada para 0,75, valor este equivalente ao da emissão do aço, material utilizado nos conectores dos cabos, após sofrer oxidação.

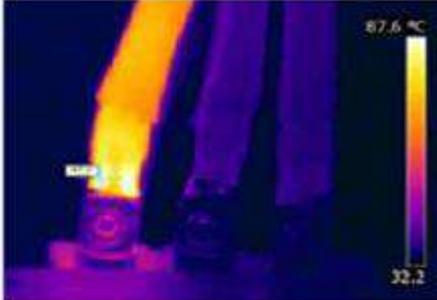
Figura 17 - Termograma obtido dos cabos do quadro de seccionamento da prensa industrial (Spohr, Franken, Steffenello, Steffenello, & Paluchowski, 2011).

Conforme pôde-se observar no termograma acima, um dos cabos apresentava alta resistência de contato, fazendo com que sua temperatura acima atingisse 99°C, enquanto a especificação do cabo permite seu uso até a temperatura de 70°C, valor acima do qual começa a ocorrer a degradação de seu isolamento.

Ou seja, o ensaio termográfico permitiu a detecção de uma falha que poderia gerar um incêndio, ou ainda provocar a falta de uma fase no motor que aciona a prensa, podendo leva-lo à queima.

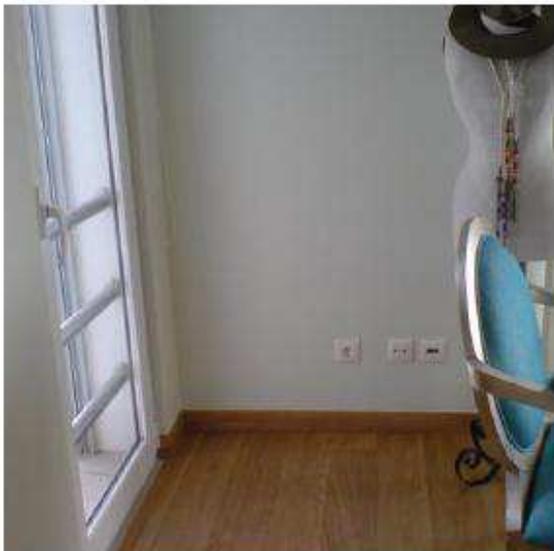
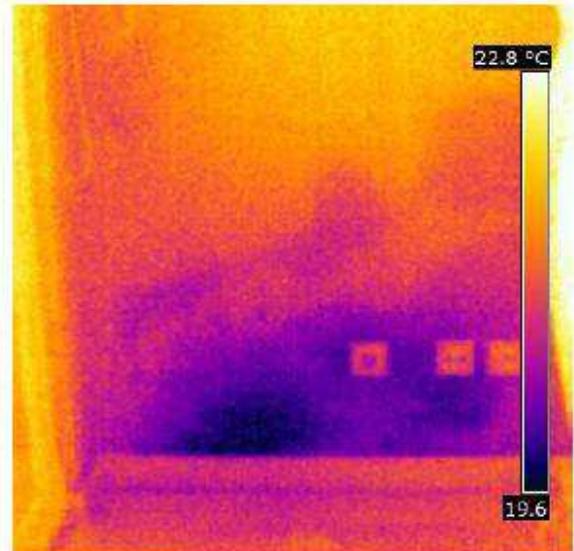
Figura 18 - Detecção precoce de infiltração onde não era possível de se visualizar sem a termografia (Mendonça, Miguel, & Catarino).

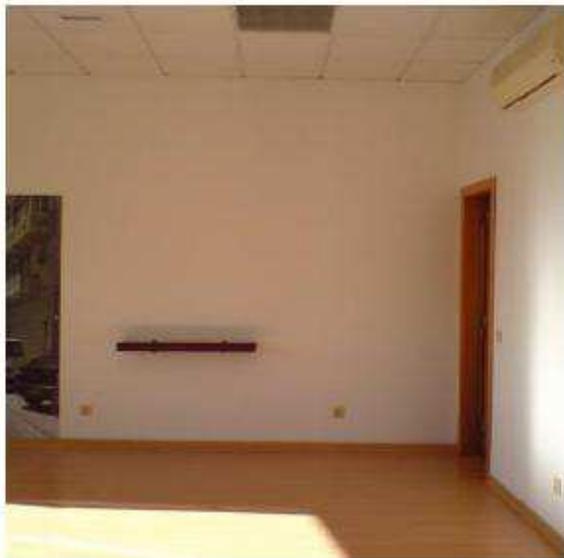
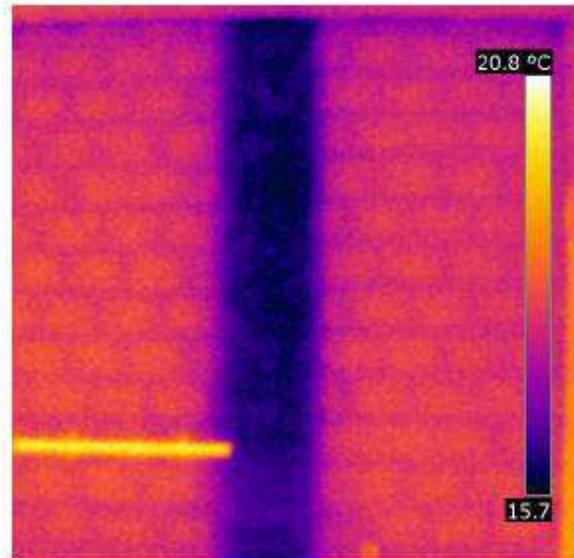
Figura 19 - Detecção de Pilar (Mendonça, Miguel, & Catarino).

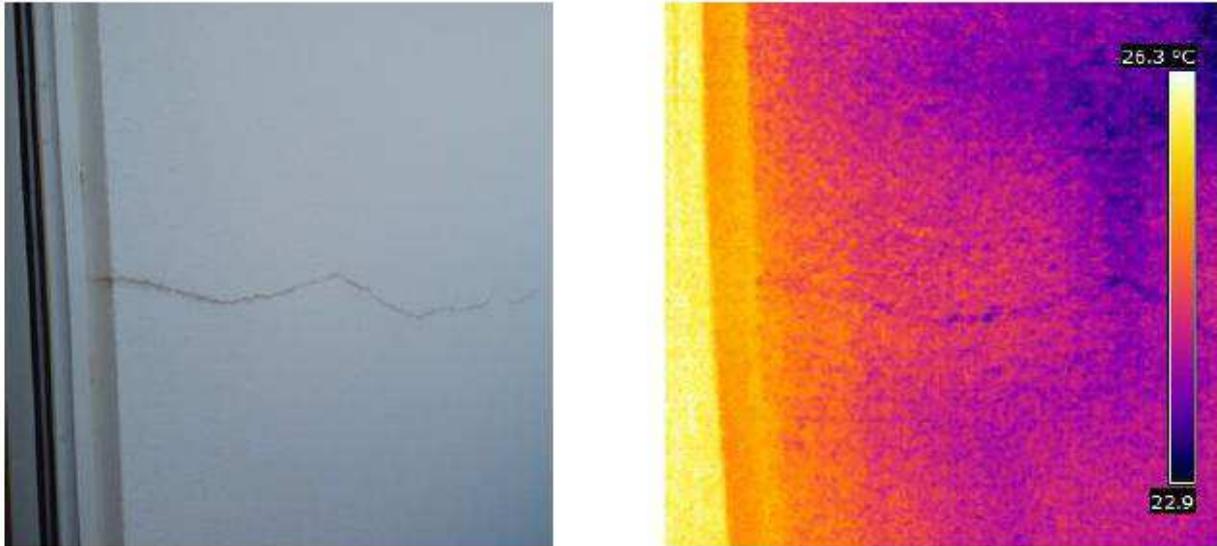
Figura 20 - Análise termográfica de rachadura. Note que a rachadura em questão apresenta pequeno gradiente térmico, ou seja, é uma fissura, e não causa problemas estruturais. Se fosse uma trinca, a rachadura toda seria visualizada em laranja ou amarelo (Mendonça, Miguel, & Catarino).

O ensaio por termografia de edifícios permite detectar a presença de infiltração não visível, analisar rachaduras, a fim de comprovar se as mesmas comprometem (trinca) ou não (fissura) a estrutura da construção, e ainda a detecção de pilares, dutos e demais componentes de infra-estrutura antes de promover a quebra de paredes, evitando a destruição indesejada de tais elementos.
