**CURSO SUPERIOR DE ENGENHARIA AMBIENTAL E SANITÁRIA**

**AVALIAÇÃO DA APLICAÇÃO DA DD 279/2015 NO  
CASO DA BARRAGEM DE FUNDÃO**

Trabalho Final de Graduação apresentada para a obtenção do Título de Engenheira Ambiental e Sanitarista pelo Curso de Engenharia Ambiental e Sanitária do Departamento Engenharia Civil da Universidade de Taubaté.

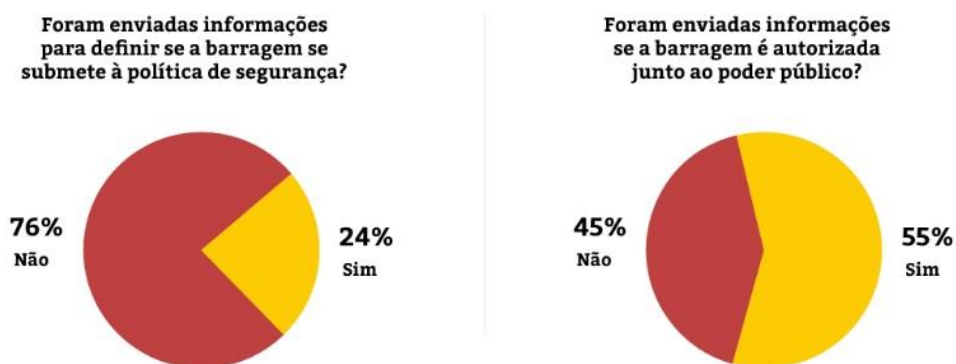
**Figura 3.** Informações sobre autorização das barragens.

Segundo a Agência Nacional de Mineração – ANM (2019), a falta de fiscalização nas barragens se dá por causa da sobrecarga de trabalho, a agência é responsável por 790 (setecentos e noventa) reservatórios e possui uma equipe de vistoria com um número de técnicos bem abaixo do que o recomendado, sendo assim se torna difícil vistoriar todas as barragens necessárias. Outro dado que pode se considerar preocupante também é o número de barragens que não possuem autorização para funcionar. Como podemos observar na figura 3 (três) abaixo, o número de barragens que enviaram informações para definir se a barragem se submete a política de segurança é menor que o número de barragens que enviaram informações sobre a barragem ter sido autorizada pelo poder público.

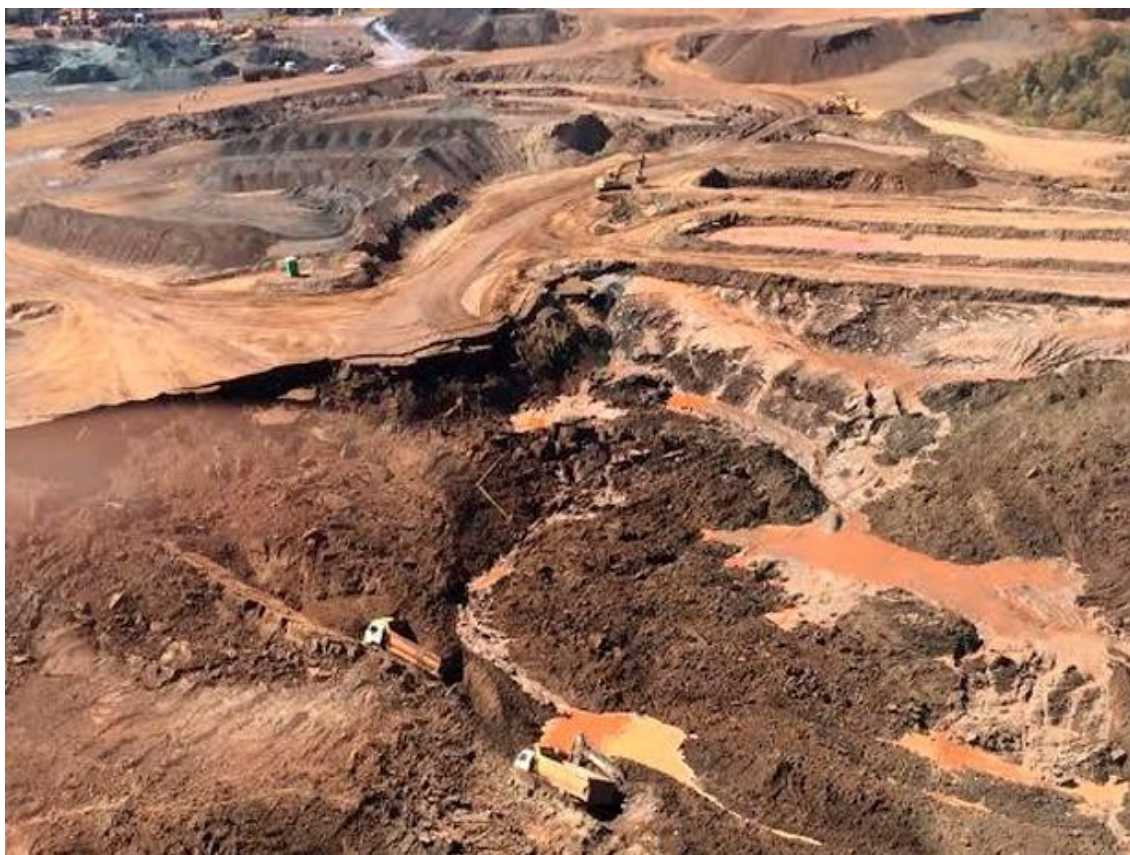
Em 2014, novamente em Itabirito a Barragem de Herculano se rompeu devido ao fenômeno “Inversão de Relevo”, juntamente com o rompimento da Barragem B1 foi comprometido o talude da Barragem B2 e os rejeitos resultantes das duas barragens causaram o assoreamento da Barragem B3 (FEAM, 2018).

**Figura 6.** Foto aérea mostrando a lama após o rompimento da barragem de Herculano que soterra trabalhadores e veículos.

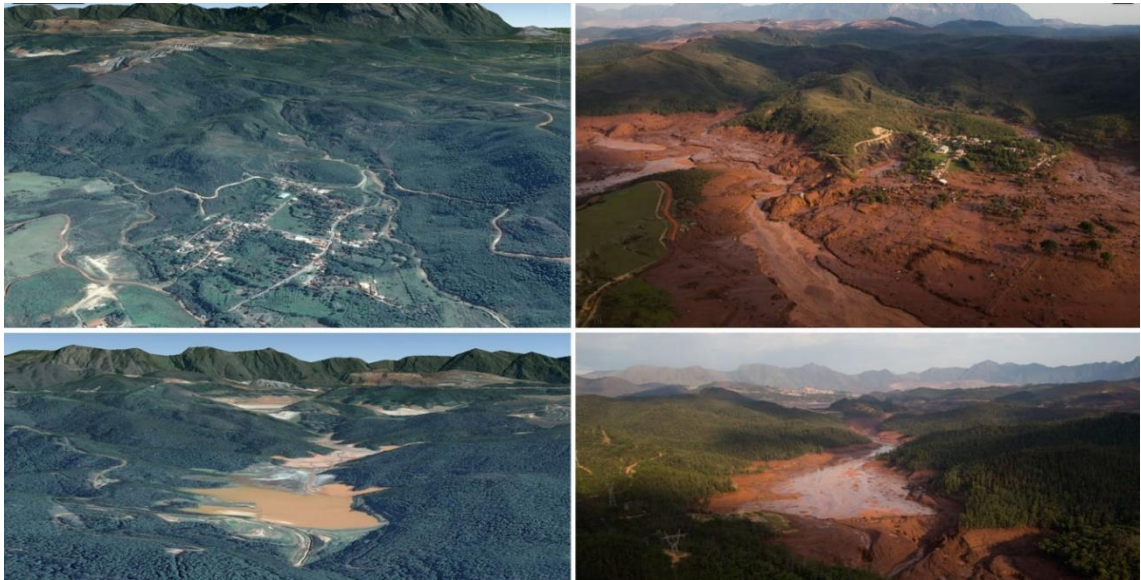
Outro ponto levantado sobre o caso é que tinha uma espécie de “remendo” na barragem, executado sem projeto e sem recomendação dos órgãos ambientais. Com isso, foi feita uma mudança na geometria de Fundão, construindo um recuo no formato da letra “S”. A investigação da polícia apontou a obra como o estopim para a tragédia. (SERRA, 2018).

**Figura 12.** Vista aérea mostrando o antes e o depois da barragem.
