**AVALIAÇÃO DA ESTRATÉGIA RESTAURADORA DE
DENTES UNIRRADICULARES TRATADOS
ENDODONTICAMENTE NA FADIGA E CARGA PARA
FRATURA**

Taubaté – SP
2023

Trabalho de Tese apresentado para obtenção do
Título de Doutor pelo Curso de Pós Graduação em
Ciências da Saúde Universidade de Taubaté.

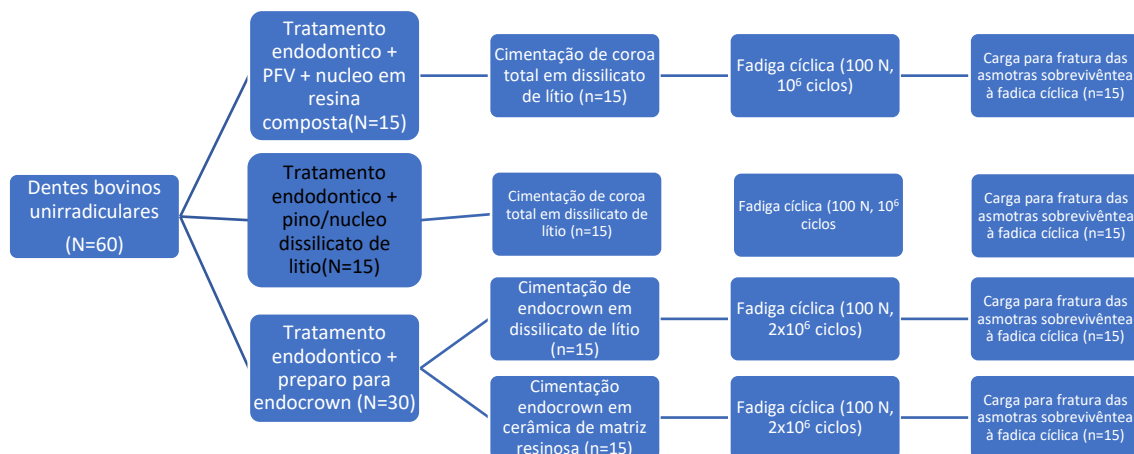
Figura 01: Delineamento experimental, estudo *in vitro*

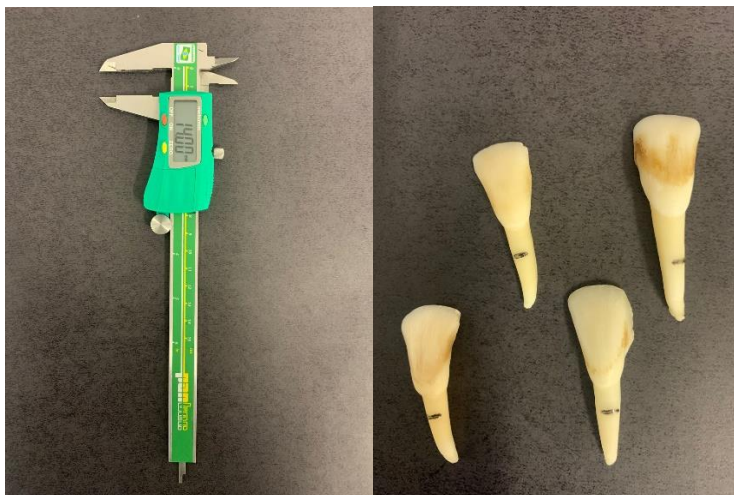
Figura 2- paquímetro e elementos dentais marcados em 14 mm para posterior corte e padronização do comprimento

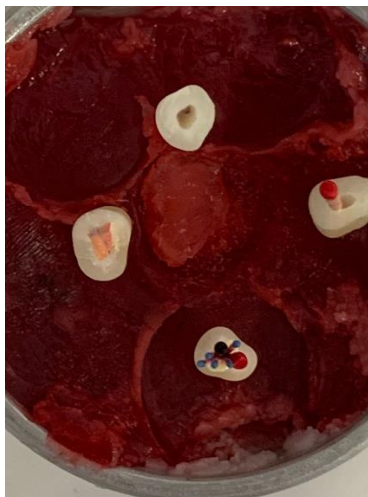
Figura 3- Sequencia de obturação do conduto 1- sem obturação;2- cone principal já com cimento obturador; 3- cones acessórios introduzidos conforme a necessidade e 4- cones cortados 1mm abaixo da entrada do canal.

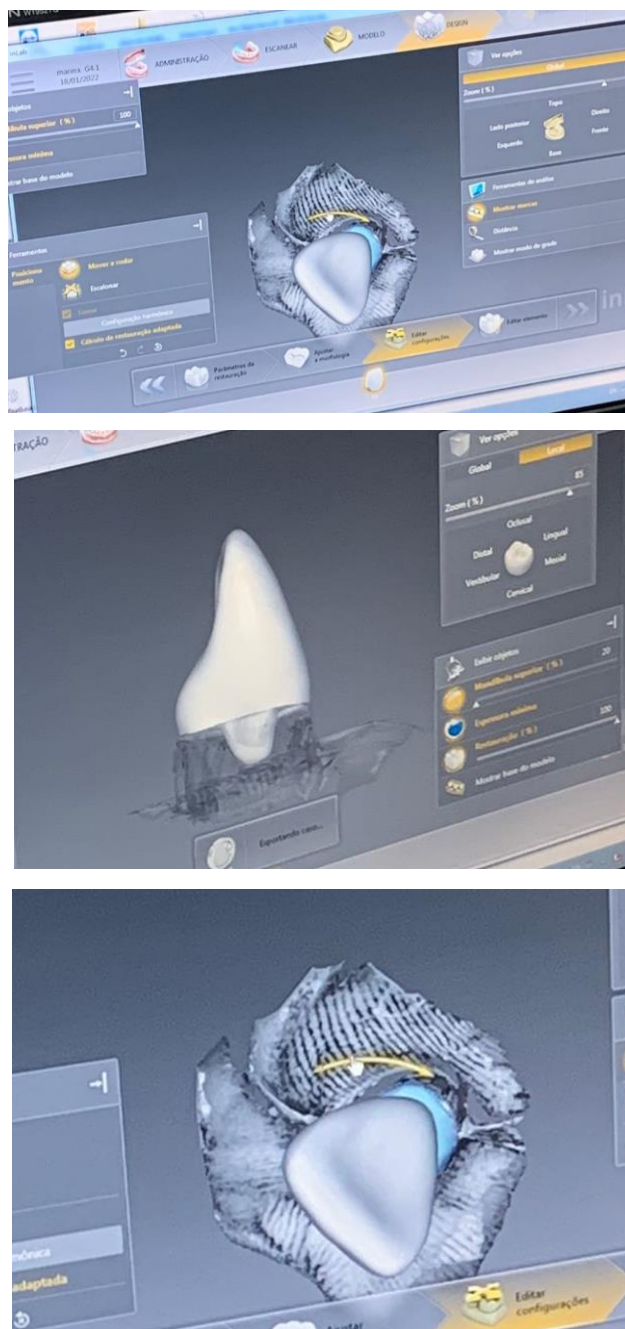
Figura 7- Digitalização dos preparos

Os elementos preparados foram levados a um scanner de bancada (inEos Blue, Sirona), para digitalização dos preparos e transferência das imagens para um software CAD (InLab, Sirona) (figura 7). Para os dentes com pinos de fibra de vidro ou pino/núcleo em DL, foram confeccionadas coroas totais convencionais, com 1 mm de espessura axial e 2 mm de espessura incisal, sendo as 30 coroas fresadas (CEREC, Sirona) em dissilicato de lítio (e.max CAD, Ivoclar Vivadent) (figura 8). Para os demais dentes, foram confeccionadas endocrowns, com as mesmas dimensões externas das coroas anteriores, sendo 15 fresadas em dissilicato de lítio (DL), e 15 fresadas em cerâmica de matriz resinosa (CR) (Vita Enamic, Vita ZahnFabrik). Todas as coroas receberam acabamento conforme especificado pelo fabricante, e as coroas de dissilicato de lítio foram cristalizadas em forno específico (figura 9).

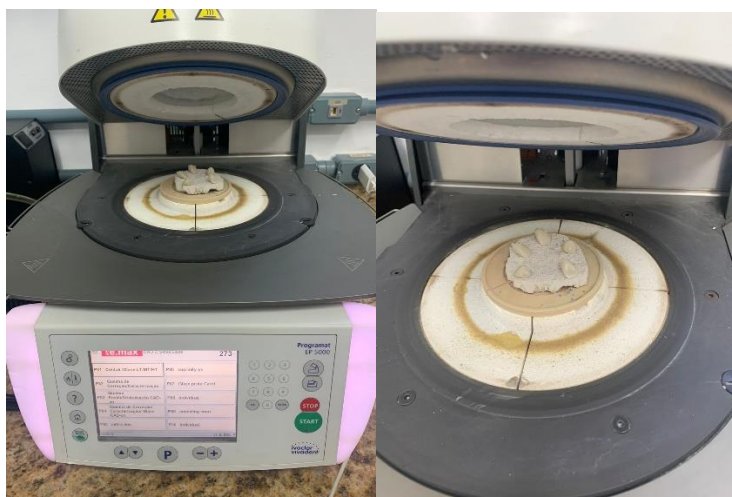
Figura 9- Cristalização das coroas em dissilicato de Lítio.

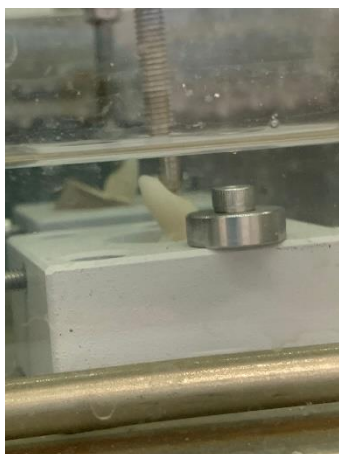
Figura 11 – amostra posicionada na base e inserida na máquina de fadiga

Após, as amostras foram armazenadas por 7 dias em ambiente úmido a 37°C, e então submetidas a aplicação de carga mecânica cíclica. As amostras foram posicionadas na máquina de fadiga em 45° (figura 11), e aplicado 1 milhão de ciclos de 100 N, a 4 Hz de frequência, na porção palatina dos dentes, na região de cíngulo. Após, as amostras sobreviventes foram submetidas à uma carga crescente em máquina de ensaios universal (Mbio 5000, BioPDI), até fratura das amostras.

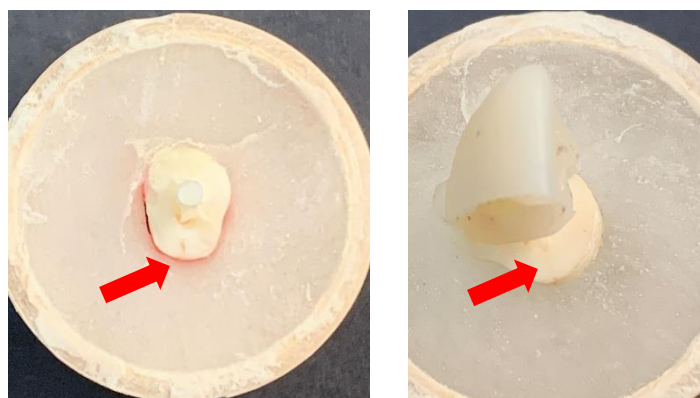
Figura 12 B – falha irreparável após análise de fratura G1

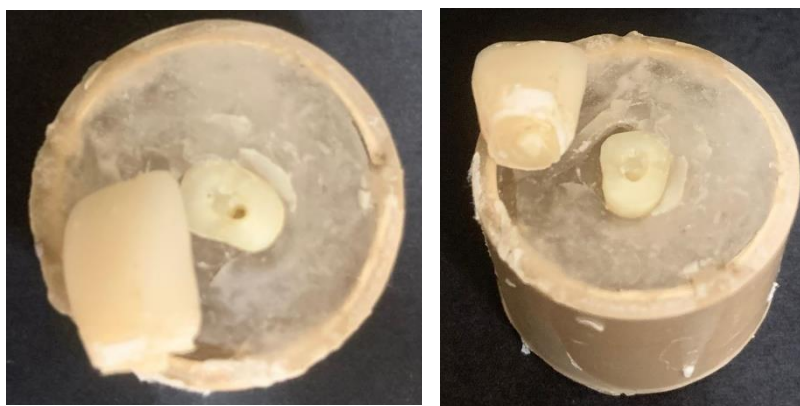
Figura 12 C – Falha reparável com fratura da coroa/retentor intrarradicular G2
